# STUDI PERBAIKAN KEBOCORAN LAMBUNG DI KAPAL SPBC. TIRTA SAMUDRA XXXVII

**Kata kunci :** Kebocoran Lambung, *Replating*, Perbaikan Kapal, Studi Kasus, SPBC.

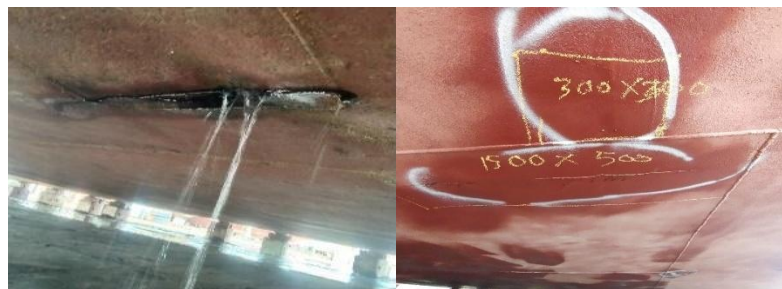
**Gambar 3. Survey Docking pada Lambung Kapal**

Berdasarkan hasil observasi dan wawancara dengan *Project In Charge (PIC)* di PT Usda Seroja Jaya, *survey docking* dilakukan sebagai tahapan awal untuk mengidentifikasi lokasi kebocoran, tingkat kerusakan, serta luas area lambung kapal yang mengalami kerusakan. Pemeriksaan dilakukan secara menyeluruh pada bagian lambung kapal guna menentukan tindakan perbaikan yang tepat. Hasil pemeriksaan menunjukkan bahwa terdapat kebocoran di 5 titik seperti yang terlihat pada Gambar 4 yaitu pada tank bawah hold nomor 2-4 double bottom WT Port dan Starboard sehingga tidak lagi memenuhi persyaratan kekuatan dan kedap. Oleh karena itu, metode *replating* dipilih karena bagian lambung kapal yang mengalami

kebocoran telah mengalami kerusakan sehingga tidak lagi memenuhi persyaratan kekuatan dan kedap air. Perbaikan dengan mengganti plat yang rusak atau *replating* dinilai lebih efektif dibandingkan hanya menambal bagian yang bocor, karena dapat mengembalikan fungsi struktur lambung kapal sesuai kondisi persyaratan pelayaran.

Berdasarkan hasil penelitian, pelaksanaan *survey docking* pada SPBC Tirta Samudra XXXVII telah sesuai dengan teori yang dikemukakan oleh Dwiono *et al.* [2]. Tahap ini tidak hanya berfungsi untuk menemukan lokasi kebocoran, tetapi juga menjadi dasar dalam menentukan metode perbaikan yang paling sesuai dengan kondisi kerusakan di lapangan. Dalam penelitian ini, hasil *survey docking* menunjukkan bahwa kerusakan pelat sudah tidak memenuhi persyaratan sehingga metode *replating* dipilih untuk mengembalikan kekuatan struktur lambung kapal.

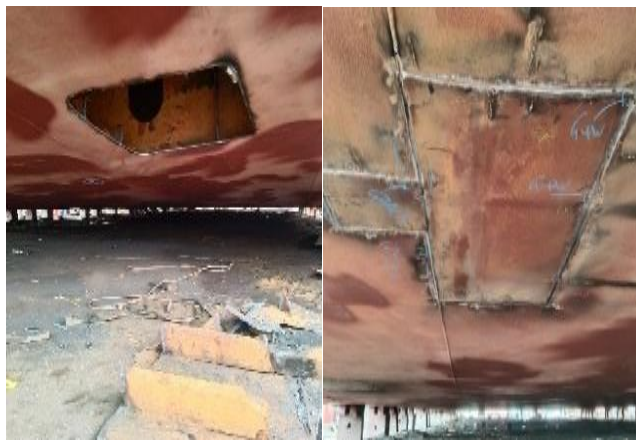
**Gambar 5. *Fit-Up* pada Lambung Kapal**

Berdasarkan hasil observasi, proses *fit-up* diawali dengan pemotongan pelat yang mengalami kerusakan kemudian dilanjutkan dengan pemasangan pelat baru sesuai area kerusakan dan ukuran yang telah ditentukan bisa dilihat di Tabel 1. Setelah pelat dipasang, dilakukan penyesuaian posisi pelat baru dan struktur bangunan kapal, pengecekan celah gap untuk sambungan pengelasan yaitu 2,4 milimeter, dan penyesuaian bentuk pelat sebelum pekerjaan pengelasan dilaksanakan. Tahapan ini bertujuan agar pelat pengganti dapat terpasang dengan baik dan menghasilkan sambungan las yang sesuai dengan standar perusahaan.

Hasil observasi menunjukkan bahwa proses *fit-up* pada SPBC Tirta Samudra XXXVII telah dilaksanakan sesuai dengan teori yang dikemukakan oleh Sulaiman dan Sugeng [3]. Penyelarasan pelat sebelum pengelasan dilakukan untuk memastikan sambungan memiliki posisi dan celah yang sesuai sehingga dapat menghasilkan kualitas pengelasan yang baik serta mengurangi potensi terjadinya cacat las.

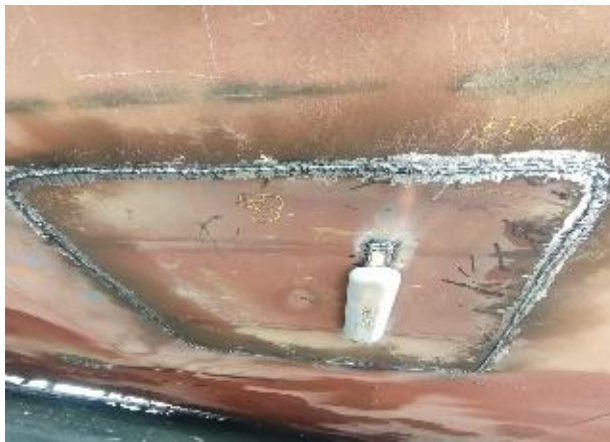
**Gambar 6. *Welding* pada Lambung Kapal**

Berdasarkan hasil observasi, setelah proses *fit-up* selesai dilakukan, tahapan berikutnya adalah *welding* atau pengelasan pelat baru pada struktur lambung kapal. Proses pengelasan dilakukan *Welder* sesuai prosedur metode *process SMAW*, posisi pengelasan 4G, dan material kawat las yang digunakan AWS A5.1 Kobelco LB-52 E7016 ukuran kawat las nya 3,2 milimeter terlihat pada Gambar 7. Pengelasan bertujuan untuk menyatukan pelat pengganti dengan struktur kapal sehingga kekuatan konstruksi lambung dapat kembali seperti semula.

Berdasarkan hasil penelitian, proses pengelasan pada SPBC Tirta Samudra XXXVII telah sesuai dengan BKI *Rules for Welding (Vol. VI)*. Hal tersebut terlihat dari penerapan prosedur pengelasan yang dilakukan oleh *Welder* tersertifikasi sehingga kualitas sambungan las dapat memenuhi standar perusahaan dan mendukung pemulihan kekuatan struktur lambung kapal.

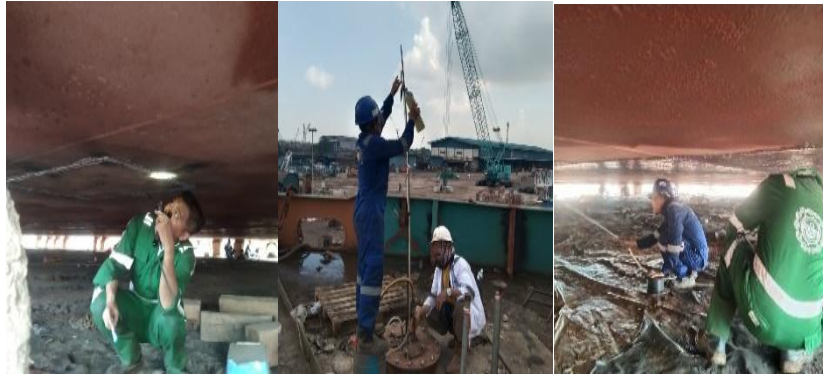
**Gambar 8. *Inspection Visual* dan *Air Pressure Test* pada Lambung Kapal**

Berdasarkan hasil observasi, setelah pekerjaan *welding* selesai dilakukan, tahap berikutnya adalah *inspection visual* untuk mengevaluasi kualitas hasil pengelasan dan hasilnya tidak ada cacat las dan kebocoran yang ditemukan pada plat yang baru dapat dilihat di Gambar 7. Pemeriksaan dilakukan terhadap bentuk sambungan las, kebersihan permukaan, dan kemungkinan adanya cacat pengelasan. Setelah dinyatakan memenuhi persyaratan dan tidak ditemukan kecacatan las, lanjut dilakukan *Air Pressure Test* dengan memberikan tekanan udara pada area *tank* sambungan las serta menggunakan larutan sabun sebagai indikator untuk mendeteksi adanya kebocoran, dan tekanan udara dari hasil di lapangan yaitu 0,3 bar sesuai standar BKI. Hasil dari *Air Pressure Test* tidak ditemukan kebocoran bisa dilihat Gambar 9.

Hasil observasi menunjukkan bahwa proses *Inspection Visual* dan *Air Pressure Test* pada kapal SPBC Tirta Samudra XXXVII telah sesuai dengan standar BKI Rules for Hull (Volume II). Pelaksanaan *Visual inspection* dan *Air Pressure Test* dilakukan secara berurutan untuk memastikan kualitas sambungan las serta menjamin tidak terjadi kebocoran sebelum kapal memasuki tahapan pekerjaan berikutnya.

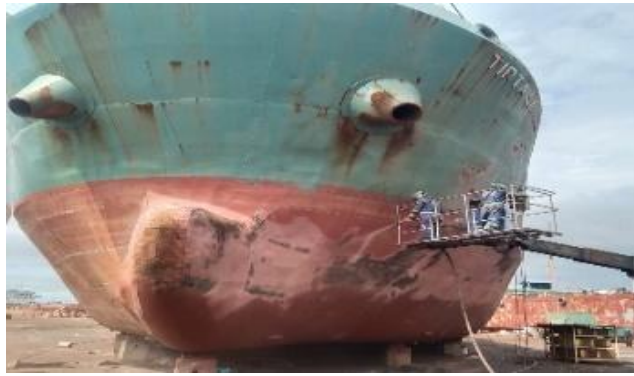
**Gambar 10. Sandblasting pada Lambung Kapal**

Berdasarkan hasil observasi di PT Usda Seroja Jaya, proses sandblasting dilakukan setelah seluruh pekerjaan pengelasan dan inspeksi selesai dilaksanakan. Permukaan pelat dibersihkan menggunakan pasir *abrasive* dan jenis pasir yang digunakan adalah *type Copper Slag* yang disemprotkan dengan tekanan tinggi dengan ukuran *pressure* 7 Bar berfungsi untuk menghilangkan karat, kotoran, dan sisa lapisan cat lama. Selama proses berlangsung, pekerja menggunakan alat pelindung diri (APD) untuk mengurangi risiko kecelakaan kerja akibat partikel *abrasive* yang terpental selama penyemprotan.

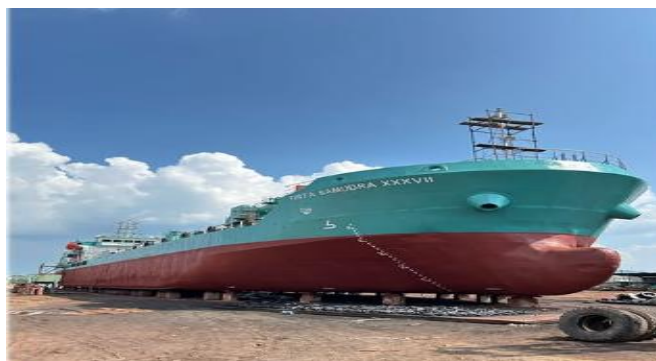
**Gambar 11. *Painting* pada Lambung Kapal**

Berdasarkan hasil observasi, setelah proses sandblasting selesai dilakukan, tahapan berikutnya adalah *painting*. Proses pengecatan dilakukan secara bertahap dengan mengaplikasikan cat antikorosi (*corrosion coating*) sebagai lapisan dasar dan spesifikasi cat yaitu Jotun-Jotaguard 630, kemudian dilanjutkan dengan cat *anti-fouling* dengan spesifikasi cat yaitu Jotun-Seaforce 90 pada bagian bawah lambung kapal. Pengecatan dilakukan sesuai prosedur perusahaan untuk memberikan perlindungan terhadap korosi dan mencegah penempelan organisme laut pada permukaan lambung kapal.

Berdasarkan hasil penelitian, proses *painting* pada SPBC Tirta Samudra XXXVII telah sesuai dengan teori yang dikemukakan oleh Hikam *et al.* Penerapan sistem pelapisan secara bertahap memberikan perlindungan terhadap korosi sekaligus menjaga kondisi permukaan lambung kapal sehingga umur pakai struktur kapal dapat dipertahankan.
