Analisis Penyebab APU *Auto Shutdown* pada Pesawat Airbus A 320

Angga Ginti Firdaus NIM : 3412332036^{*1}, 1* Ir. Benny Haddli Irawan, S.Tr., M.T.

* Politeknik Negeri Batam
Program Studi Teknik Mesin
Jl. Ahmad Yani, Batam Centre, Batam29461, Indonesia
¹E-mail: angga.ginti@gmail.com

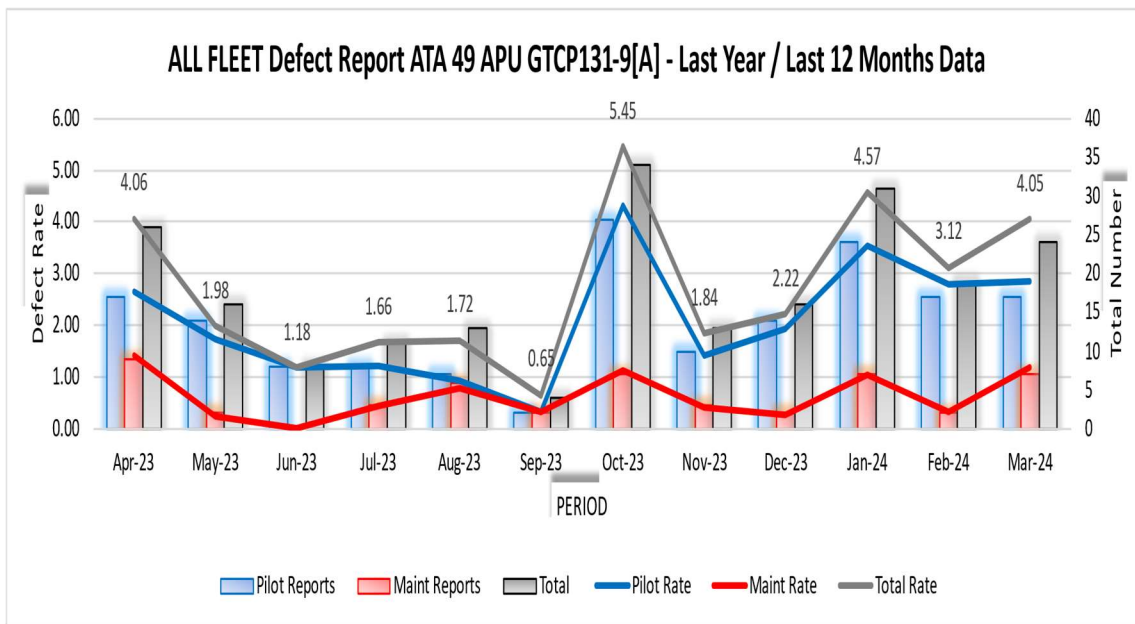
Gambar 10: Grafik atau Chart All Fleet Defect Report ATA 49 APU GTCP131-9[A]

Grafik "ALL FLEET Defect Report ATA 49 APU GTCP131-9[A] - Last Year / Last 12 Months Data" menampilkan data laporan kerusakan (*defect reports*) Auxiliary Power Unit (APU) pada pesawat *Airbus A320* selama periode April 2023 hingga Maret 2024. Grafik menunjukkan tingkat kerusakan yang dilaporkan oleh pilot dan *maintenance*, dengan tingkat kerusakan tertinggi terjadi pada **Oktober 2023 (5.45)** dan terendah pada **September 2023 (0.65)**. Laporan dari pilot mendominasi sepanjang tahun. Tren menunjukkan fluktuasi signifikan dengan puncak di bulan Oktober 2023 dan Januari 2024. Jumlah total laporan kerusakan bervariasi setiap bulan, mencapai puncak 42 laporan pada Oktober 2023 dan titik terendah 5 laporan pada September 2023. Data ini memberikan wawasan penting untuk analisis lebih lanjut dan tindakan perbaikan serta pencegahan[6].

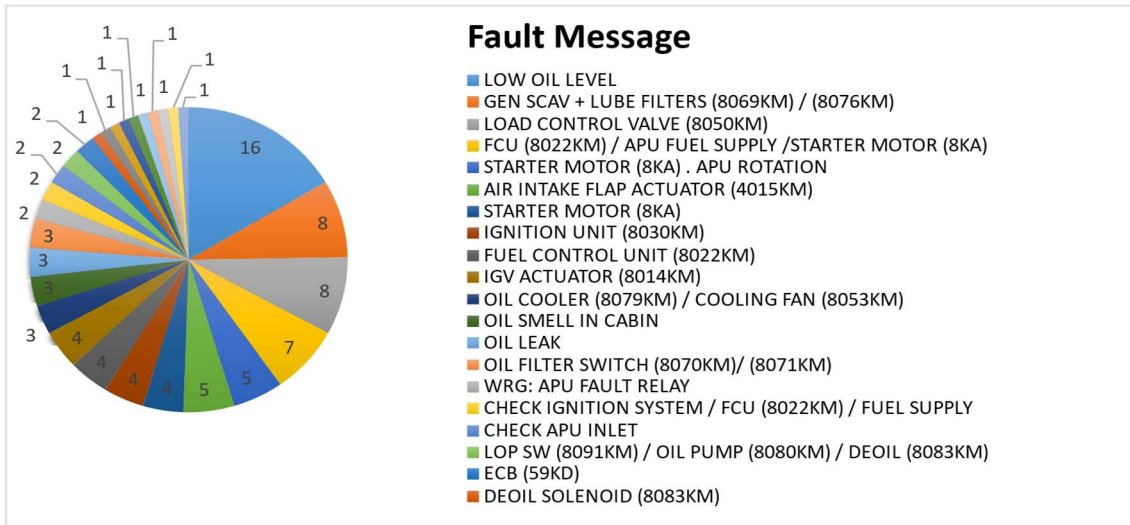
Gambar 11: Diagram Lingkaran *Fault Message*

Diagram lingkaran tersebut mengilustrasikan frekuensi berbagai *fault message* pada Auxiliary Power Unit (APU) pesawat *Airbus A320*. Masalah yang paling sering muncul adalah "*LOW OIL LEVEL*" dengan frekuensi sebanyak 16 kali, menunjukkan perlunya perhatian khusus terhadap *APU oil quantity*. Masalah lainnya yang cukup sering termasuk "*GEN SCAV + LUBE FILTERS (8069KM) / (8076KM)*" dengan frekuensi sebanyak 8 kali, serta "*LOAD CONTROL VALVE (8050KM)*" dengan frekuensi sebanyak 8 kali. Sedangkan *Fault Message FCU (8022KM) / APU FUEL SUPPLY / STARTER MOTOR (8KA)* frekuensi sebanyak 7 kali. *STARTER MOTOR (8KA)*, *APU ROTATION*, dan *FUEL CONTROL UNIT (8022KM)* juga signifikan dengan frekuensi 4-5 kejadian. Frekuensi yang lebih rendah ditemukan pada masalah seperti *OIL LEAK*, *OIL COOLER (8079KM) / COOLING FAN (8053KM)*, dan *WRG: APU FAULT RELAY*, namun tetap penting untuk diperhatikan. *Fault Messages* ini mengindikasikan area yang memerlukan pemeliharaan rutin dan perbaikan untuk memastikan operasi *APU* yang aman dan efisien[6].

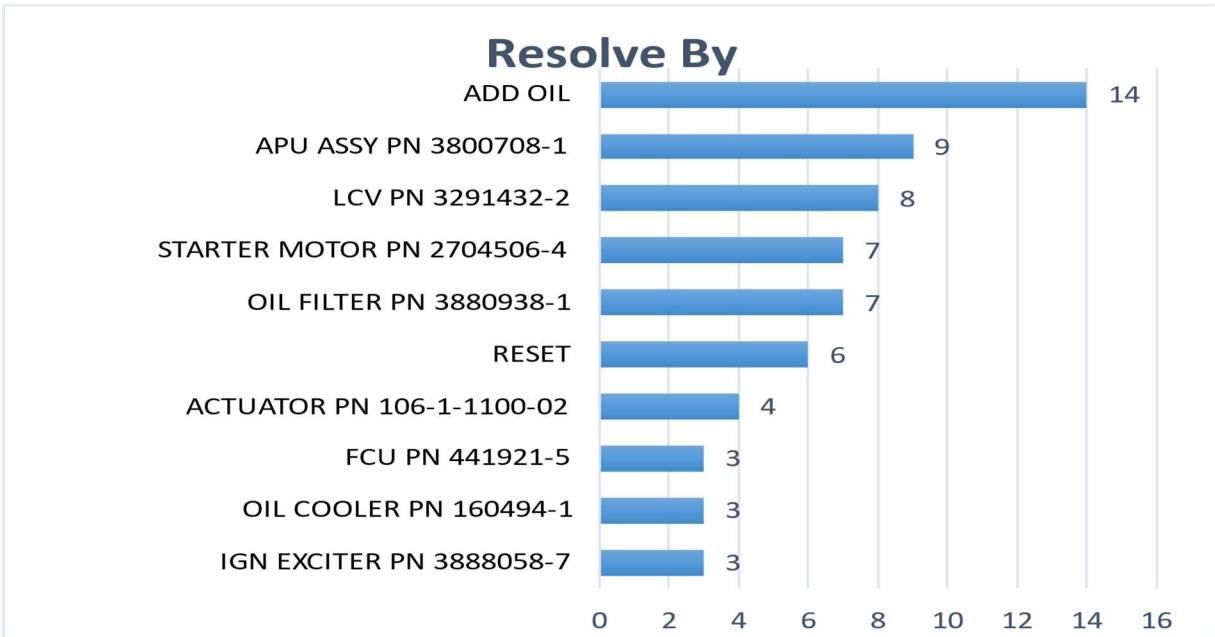
Gambar 12. Diagram Batang Resolved By

Diagram batang di atas menggambarkan langkah-langkah penyelesaian berbagai masalah yang terjadi pada *Auxiliary Power Unit (APU)* pesawat *Airbus A320*. Langkah yang paling sering dilakukan adalah penambahan oli (*ADD OIL*) dengan frekuensi 14 kali, menunjukkan bahwa masalah kekurangan oli adalah yang paling umum terjadi. Langkah kedua yang sering dilakukan adalah penggantian *APU assembly* dengan *part number (PN) 3800708-1*, yang dilakukan sebanyak 9 kali. Penggantian *Load Control Valve (LCV)* dengan *PN 3291432-2* dilakukan sebanyak 8 kali, sedangkan penggantian *motor starter* dengan *PN 2704506-4* dan *oil filter* dengan *PN 3880938-1* masing-masing dilakukan sebanyak 7 kali. *Reset* sistem dilakukan sebanyak 6 kali, sedangkan penggantian *Actuator* dengan *PN 106-1-1100-02* dilakukan sebanyak 4 kali. Selain itu, penggantian *Fuel Control Unit (FCU)* dengan *PN 441921-5*, *oil cooler* dengan *PN 160494-1*, dan *ignition exciter* dengan *PN 3888058-7* masing-masing dilakukan sebanyak 3 kali. Langkah-langkah penyelesaian ini mengilustrasikan area-area kritis yang membutuhkan perhatian khusus dalam *maintenance* dan perbaikan *APU* untuk memastikan kinerja optimal dan menghindari gangguan operasional pesawat[6].

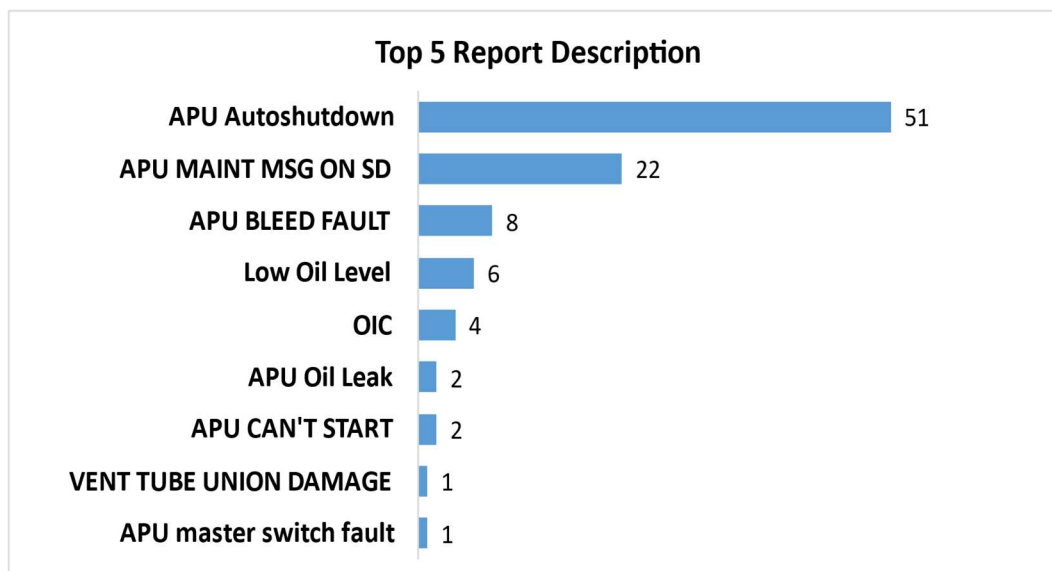
Gambar 13. Grafik Batang *Top 5 Report Description*

Dari gambar *grafik* dan *chart* di atas dapat disimpulkan bahwa problem *APU Auto Shutdown* adalah yang paling banyak terjadi atau urutan pertama dari *Top 5 Report Description*. Dan dari berdasarkan *Grafik* dan *Chart* di bawah ini dapat diambil kesimpulan bahwa *Fault Message* urutan paling atas penyebab *APU Auto Shutdown* adalah *FCU (8022KM) / APU FUEL SUPPLY / STARTER MOTOR (8KA)*. Dan 3 Urutan *Resolved By* paling atas adalah *RESET, INSERT DMI, dan REPLACE STARTER MOTOR (8KA)*[6].

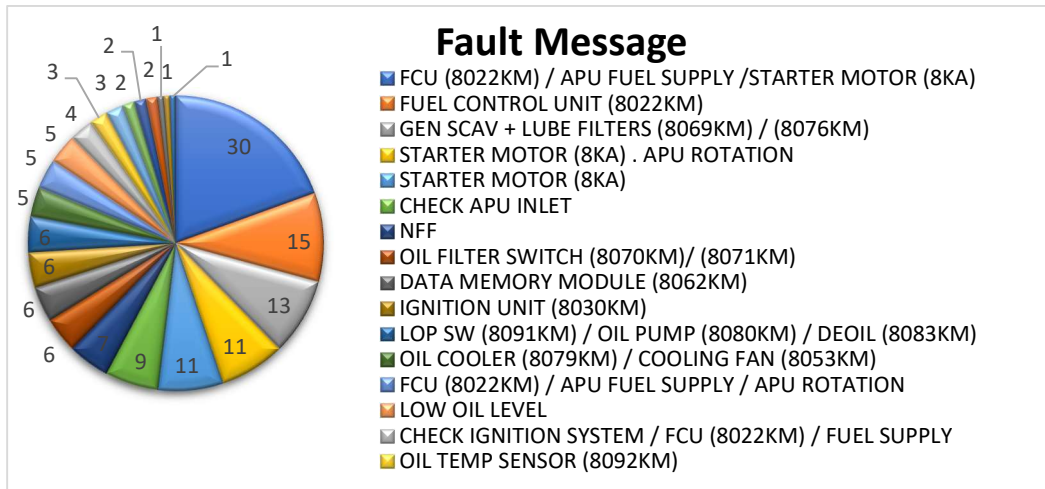
Gambar 14. Diagram Lingkaran *Fault Message (APU Auto Shutdown)*

Diagram lingkaran di atas mengilustrasikan frekuensi berbagai *fault message* yang terdeteksi pada *Auxiliary Power Unit (APU)* pesawat *Airbus A320* mengenai problem *APU Auto Shutdown*. *Fault message* yang paling sering muncul adalah "*FCU (8022KM) / APU FUEL SUPPLY / STARTER MOTOR (8KA)*" dengan frekuensi 30 kali, menunjukkan masalah utama terkait *fuel control unit* dan *starter motor*. Masalah kedua yang paling sering adalah "*FUEL CONTROL UNIT (8022KM)*" dengan frekuensi 15 kali, mengindikasikan masalah berulang pada *fuel control unit*. Pesan "*GEN SCAV + LUBE FILTERS (8069KM) / (8076KM)*" muncul sebanyak 13 kali, menunjukkan perlunya perhatian khusus pada *lube filters*. Masalah pada *motor starter* dengan kode "*STARTER MOTOR (8KA)*" dan "*STARTER MOTOR (8KA). APU ROTATION*" muncul masing-masing 11 dan 9 kali. Masalah lain yang sering terjadi termasuk "*CHECK APU INLET*", "*NFF*", "*OIL FILTER SWITCH (8070KM) / (8071KM)*", dan "*DATA MEMORY MODULE (8062KM)*" dengan frekuensi 6 hingga 5 kali. *Fault message* lainnya seperti "*IGNITION UNIT (8030KM)*", "*LOP SW (8091KM) / OIL PUMP (8080KM) / DEOIL (8083KM)*", dan "*OIL COOLER (8079KM) / COOLING FAN (8053KM)*" muncul dengan frekuensi lebih rendah, namun tetap signifikan untuk diperhatikan dalam *maintenance APU*. Semua *fault message* ini menunjukkan area-area yang memerlukan perhatian khusus dan *routine maintenance* untuk memastikan kinerja APU yang optimal dan menghindari gangguan operasional pesawat[6].

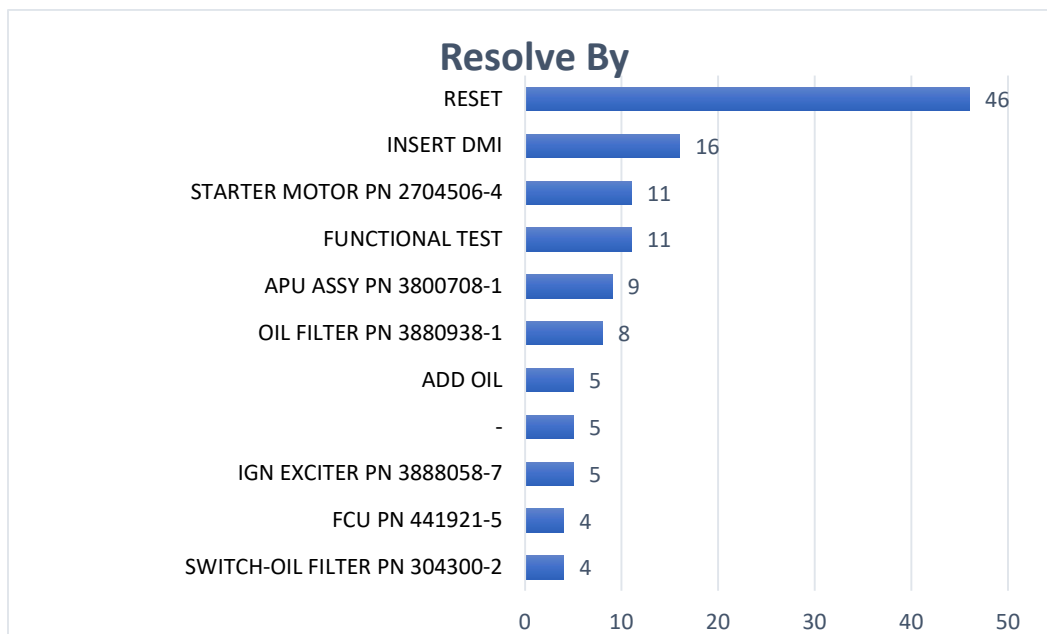
Gambar 7: Grafik Batang *Resolved By (APU Auto Shutdown)*

Grafik di atas menunjukkan distribusi penyebab dan solusi untuk masalah *APU auto shutdown* pada pesawat *Airbus A320*. Dari grafik tersebut, terlihat bahwa tindakan *RESET* merupakan solusi yang paling sering digunakan dengan frekuensi sebanyak 46 kali. Selanjutnya, tindakan *INSERT DMI* menempati posisi kedua dengan 16 kali. Masalah yang berkaitan dengan *STARTER MOTOR PN 2704506-4* dan kebutuhan untuk melakukan *FUNCTIONAL TEST* masing-masing muncul sebanyak 11 kali. Selain itu, terdapat kasus-kasus yang memerlukan penggantian komponen seperti *APU ASSY PN 3800708-1* (9 kali), *OIL FILTER PN 3880938-1* (8 kali), dan *IGN EXCITER PN 3888058-7* (5 kali). Terdapat juga solusi yang memerlukan penambahan oli (*ADD OIL*) sebanyak 5 kali serta beberapa solusi lainnya yang kurang umum namun tetap signifikan dalam penyelesaian masalah ini. Berdasarkan data tersebut, dapat disimpulkan bahwa *maintenance* yang tepat dan identifikasi yang cepat terhadap komponen yang bermasalah sangat penting dalam mengatasi masalah *APU auto shutdown* pada pesawat *Airbus A320*[6].

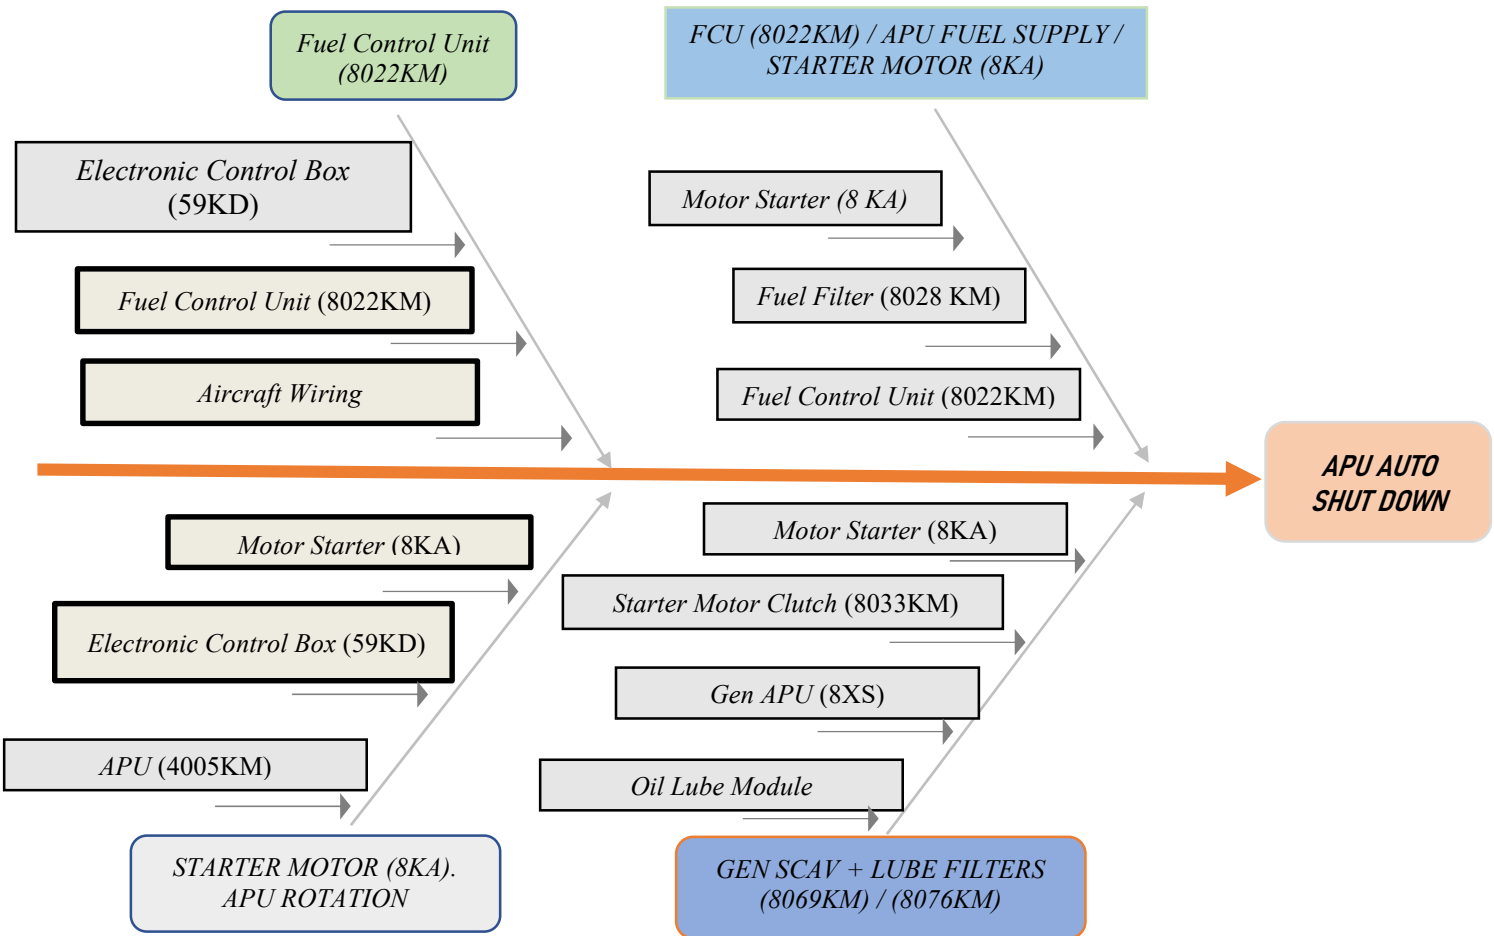
Gambar 8. Diagram *fishbone* *APU Auto Shutdown*

Berdasarkan diagram *fishbone* diatas, terdapat 4 *Fault Message* teratas yang menyebabkan terjadinya *APU Auto Shutdown* pada pesawat *Airbus A320*, diantaranya:

1. *FCU (8022KM) / APU FUEL SUPPLY / STARTER MOTOR (8KA)*
2. *Fuel Control Unit (8022KM)*
3. *GEN SCAV + LUBE FILTERS (8069KM) / (8076KM)*
4. *STARTER MOTOR (8KA). APU ROTATION*

Berdasarkan data dan referensi dari *troubleshooting manual (TSM) TASK 49-00-81-810-835-A APU AUTO SHUTDOWN - NO ACCELERATION, Fuel-Control Unit Fault (131-9(A))*, didapatkan 3 faktor utama yang menyebabkan terjadinya *APU AUTO SHUTDOWN* dengan *Fault Message FCU (8022KM) / APU FUEL SUPPLY / STARTER MOTOR (8KA)* yaitu, *MOTOR-STARTER (8KA)*, *FUEL FILTER (8028KM)*, dan *FUEL CONTROL UNIT (8022KM)*. Berdasarkan data yang diperoleh dari lapangan problem *APU Auto Shutdown* dengan *Fault Message FCU (8022KM) / APU FUEL SUPPLY / STARTER MOTOR (8KA)*. Penyebabnya adalah *STARTER MOTOR (8KA)* yang telah rusak ataupun sudah lemah dan tidak dapat berfungsi secara normal[4].

Ketika ditemukan problem *APU Auto Shutdown* yang pertama dilakukan adalah melakukan *BITE (Built In Test Equipment)* pada menu *APU Shutdown Report* di *MCDU* untuk mengetahui *fault Message* yang nantinya akan digunakan untuk proses *troubleshooting*. Setelah melakukan *reset circuit breaker ECB* ataupun *restart APU Master Switch* namun masalah belum terselesaikan, lanjutkan dengan pergantian *APU MOTOR-STARTER (8KA)* sesuai dengan *troubleshooting manual (TSM)*[4].

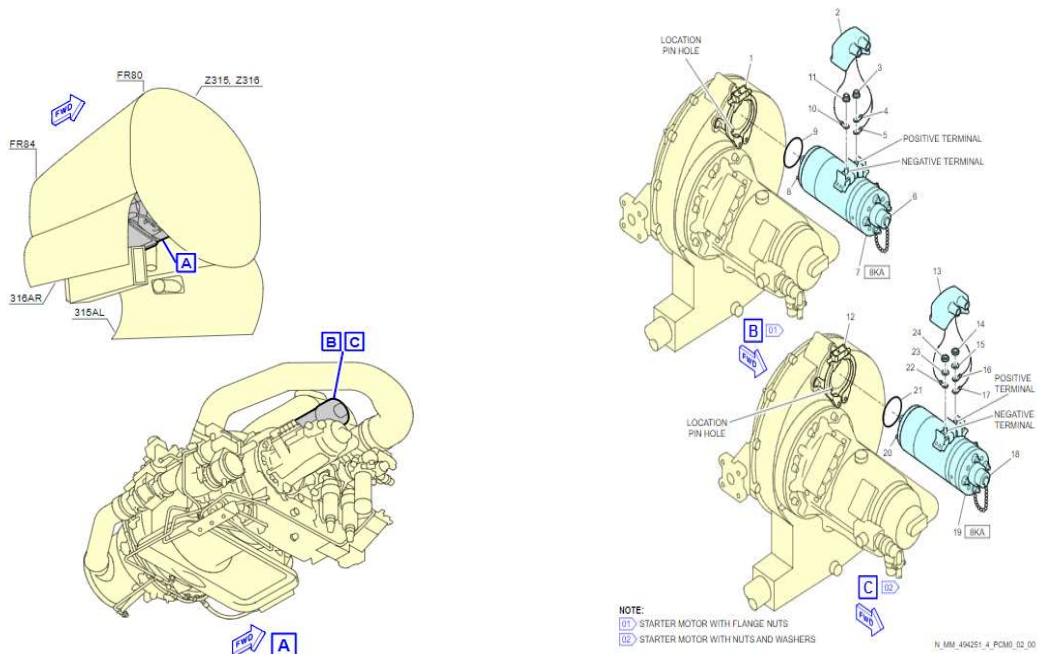
Gambar 9. Ilustrasi APU STARTER MOTOR (8KA)[3]

1. Masalah penyebab *APU Auto Shutdown* dengan *Fault Message FCU (8022KM) / APU FUEL SUPPLY / STARTER MOTOR (8KA)* banyak diakibatkan karena adanya kerusakan pada *Starter Motor* yang terjadi karena akibat dari banyaknya pengoperasian *APU*. Dari hasil analisa data yang didapatkan ada 11 kali *resolve by replacement APU Starter Motor*. Menempati urutan 3 teratas *Resolve By APU Auto Shutdown*. Hal ini terjadi karena *Starter Motor* adalah salah satu komponen pada *APU* yang mempunyai *Limit Cycle* dari pengoperasiannya[6].

a. Pelepasan *APU Motor Starter (8KA)*

1. Pastikan *APU master switch* pada posisi *off*
2. Pastikan *circuit breaker* pada posisi *pull out (off)*

3. Pasangkan *Safety Harness* sebelum memulai pekerjaan di area tempat bekerja
4. Perlahan lepaskan *Cover* karet (13) yang membungkus *Electrical Connection*
5. Lepaskan *Nuts* (14) dan (24) serta *Washer* (15) dan (23)
6. Pelepasan kabel listrik: **PERINGATAN: “Buat Tanda / Marking yang cocok pada semua kabel Listrik sebelum anda melepaskannya, sambungan kabel yang salah akan menyebabkan kerusakan peralatan”.**
7. Lepaskan sambungan kabel listrik (16), (17) dan (22).
8. Kendurkan *klem V* (12) yang menghubungkan *motor starter* (19) ke *APU*.
9. Lepaskan *motor starter* (19).
10. Lepas dan buang *packing* (21) dari *motor starter* (19).
11. Pasang *COVER - BLANKING* pada flensaudukan *motor starter gearbox*.

b. Pemasangan APU Starter Motor (8KA)[1][3][5].

1. Pastikan APU master switch pada posisi off
2. Pastikan semua hidraulik sistem pada posisi tidak bertekanan
3. Pasang cable-safety pada area pemasangan APU Starter Motor (8KA) untuk memudahkan dan menjaga keamanan saat pemasangan
