# Studi Kasus Emergency Light Not Illuminate Pada Pesawat Boeing 737-800/900 ER PK - LFG

Mhd Zulkifli Lubis<sup>\*1</sup>, Nur Rafia Dija\*, Mohammad Alif Dzulfikar\*

\* Politeknik Negeri Batam

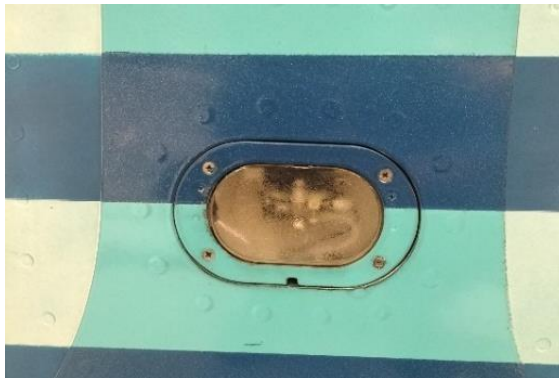
Dari ke empat lampu tersebut ditemukan salah satu lampu mati yaitu *slide light* pada bagian kiri depan pesawat mati ketika *operational test*.

Gambar 4. Lampu *Slide Light* tidak menyala

Gambar di atas menjadi acuan kita dalam mencari *possible cause* pada *FIM*. Langkah selanjutnya adalah *continuity check* menggunakan *multimeter* apakah ada kabel atau *conector* yang rusak. Kesimpulan yang diambil adalah lampu harus diganti karna semua kondisi kabel baik, *battery* dan kondisi *conector* dalam kondisi baik. Referensi prosedur *troubleshooting* mengacu pada **FIM 33-50 TASK 801** *Fault Isolation Procedure - The Light/Sign Does Not Come On* dan prosedur penggantian lampu *AMM Slide/Overwing Light - Lamp Replacement*, *AMM TASK 33-51-04-960-801*.
