# Identifikasi Faktor Penyebab Kegagalan Penarikan (*Miss Drawn*) pada Pipa Saat Proses *Cold Drawing*

## Abstrak

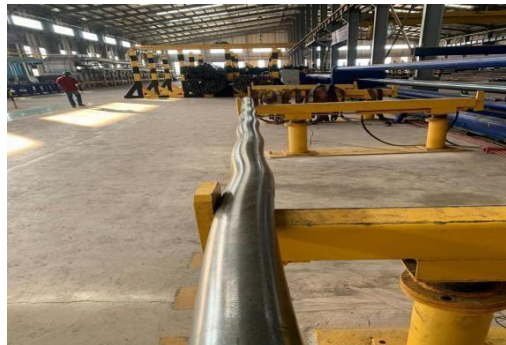
Pada proses *cold drawing* masalah yang diidentifikasi adalah kegagalan penarikan atau *miss drawn*, yang dimana kondisi pipa yang terjadi di lapangan ialah pipa hanya melewati *outer die* dengan kondisi *inner die* tidak menjepit dinding pipa, sehingga pipa mengalami *distorsi*, cacat dimensi dan mengalami penyusutan diameter dalam yang mengakibatkan pipa menjadi *reject*. Selain itu, kegagalan yang lainnya terdapat pada kondisi *chuck* yang aus, sehingga pada saat proses penarikan berlangsung cekaman *chuck* lepas.

Gambar 3. Pipa reject (*miss drawn*).

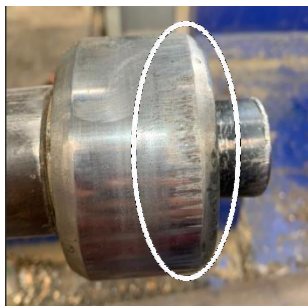
(dies yang tidak sesuai)

Beberapa faktor diatas sangat berpengaruh dalam proses *cold drawing* berlangsung. Faktor yang pertama ialah *dies*. bila yang digunakan tidak sesuai akan menyebabkan dimensi yang diinginkan akan berbeda, dan pada saat sebelum menggunakan *dies* pastikan kondisi *dies* tidak mengalami *scratch*, *damage* dan sesuai dengan spek yang akan dikerjakan. Bilamana kondisi dies dalam keadaan *scratch* ataupun *damage* mungkin jika pada bagian *outside* masih dapat dilakukan penggerindaan (*repair*). Namun bila terdapat kondisi *scratch* ataupun *damage* bagian *inside* otomatis akan menjadi indikasi *defect* pada proses selanjutnya. Faktor yang kedua, *chuck* sangat berpengaruh dalam proses *cold drawing* dimana akan mengecek material melalui *dies* yang menjepit sehingga apabila kondisi *chuck* yang digunakan mengalami keausan sangat rawan mengakibatkan kegagalan penarikan dikarenakan daya cengkam pada *chuck* yang telah aus berkurang menarik beban dengan kapasitas mesin <120 ton sehingga mengakibatkan terlepasnya cengkaman *chuck* saat proses penarikan berlangsung berlangsung. Pada saat penggunaan *chuck*, pastikan kondisi tidak aus dan sesuai dengan size material yang di proses. Faktor yang ketiga, mandrel yang tidak terkunci akan mengakibatkan posisi *dies* tidak stabil saat penarikan terjadi dapat bergerak maju mundur dan juga apabila mandrel tidak pada posisi top, kedua *dies* tidak sejajar (*misalignment*) yang dimana posisi dari *inner die* dan *outer die* tidak berada di titik yang sama sehingga tidak menjepit dinding pipa, jadi pipa hanya melewati die tersebut tanpa adanya *dies* yang menjepit dinding pipa tersebut yang menyebabkan tidak terjadinya deformasi plastis seperti yang diharapkan serta kegagalan penarikan juga terjadi. Selain daripada faktor mesin yang menjadi faktor yang dominan yang menyebabkan kegagalan penarikan (*miss drawn*)

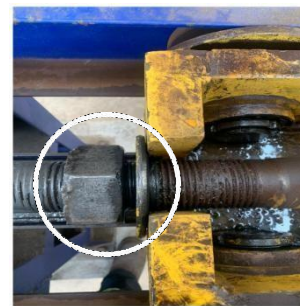
(mandrel yang longgar)

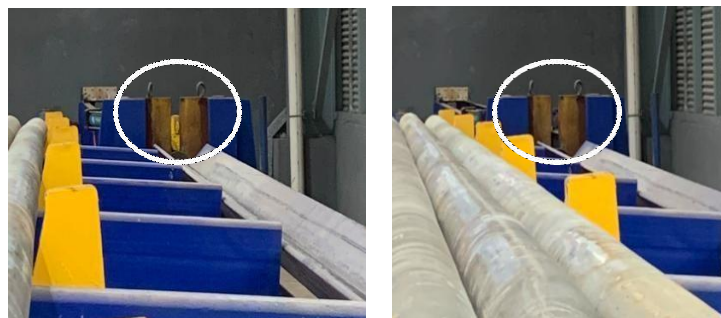
Berdasarkan metode diagram fishbone diatas menunjukkan bahwa penyebab dari kegagalan penarikan tersebut berasal dari empat faktor yaitu, yang pertama segi mesin yaitu kondisi dies yang tidak sesuai, kondisi chuck yang mengalami keausan, serta mandrel yang tidak terkunci/longgar. Kedua dari segi metode yaitu posisi dies yang tidak sesuai, mandrel yang tidak pada posisi top, penyimpan tools dan equipment yang sembarangan. Posisi mandrel sangat berpengaruh pada proses *cold drawing* dikarenakan bilamana mandrel tidak mencapai posisi top, otomatis inner die tidak dalam posisi yang seharusnya (sejajar dengan dinding luar outer die). jika posisi *die* tidak sejajar (*missalignment*) maka kedua dies tidak menjepit material sehingga menyebabkan kegagalan pada proses penarikan.

Gambar 7. Posisi Mandrel

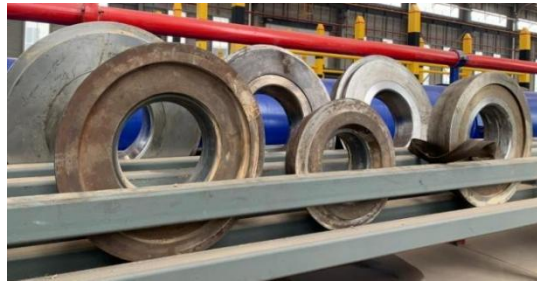
Penyimpanan *tools* dan *equipment* yang sembarangan juga dapat menjadi pemicu kegagalan penarikan jika penyimpanan sembarangan yang tidak sesuai pada tempatnya dapat menyebabkan korosi, dan bisa menjadi salah penggunaan bilamana marking pada dies yang telah tertutup korosi, dan juga akan menjadi kendala bagi operator pada saat ada pergantian die.

**Gambar 8. Penyimpanan dies yang sembarangan (size yang bercampur, serta tidak ada indikasi).**

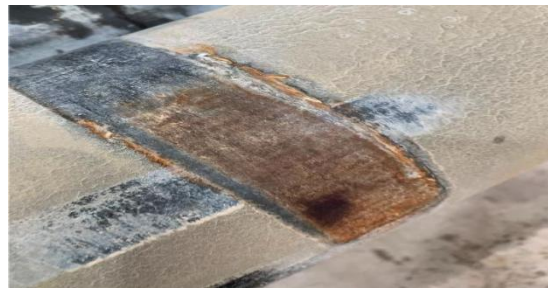
Ketiga dari segi material yaitu dikarenakan lubrikasi yang kurang merata pada material, spek material yang tidak sesuai. Lubrikasi yang kurang merata dapat mengakibatkan *defect* selain daripada *miss drawn*. Material yang tidak terkena lubrikasi menjadi tidak licin, sehingga saat proses penarikan berlangsung menjadi berat akan menambah beban yang diterima oleh cekaman *chuck* sehingga bisa menyebabkan keausan yang lebih cepat dikarenakan terlepasnya cekaman saat proses penarikan berlangsung, dan dapat mengakibatkan *scratch* pada *dies* yang dimana akan berdampak juga terhadap dinding pipa yang bersentuhan dengan *die* tersebut.

**Gambar 9. lubrikasi yang tidak merata.**

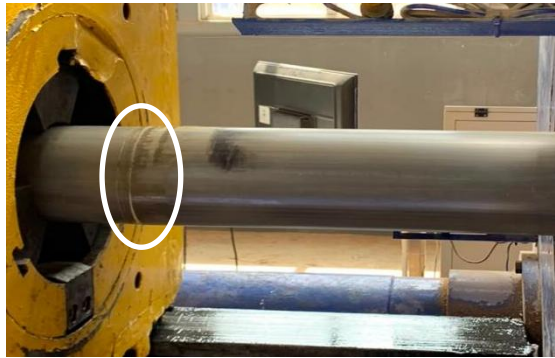
Terakhir dari segi manusia yaitu dikarenakan masih dalam tahapan *on job training (OJT)* jadi kurangnya keahlian dan pengetahuan operator dalam melakukan proses. Selain itu, faktor yang berasal dari manusia ialah sang operator yang melanggar dan mengabaikan standar operasional produksi (SOP). Saat proses penarikan bermula, untuk mengetahui pipa yang tertarik atau tidak pada saat pipa keluar dari cetakan, biasanya pipa mengeluarkan uap dikarenakan gesekan berat yang terjadi antara sisi *dies* dan dinding pipa. Serta pada sisi luar pipa timbul garis melingkar, bila garis tersebut di raba akan terasa adanya perubahan permukaan yang menandakan bahwa pipa telah mengalami perubahan diameter dan ketebalan.

Gambar 11. Indikasi bahwa pipa telah tertarik.

Dengan diketahui faktor yang menyebabkan kegagalan penarikan pada proses cold drawing, maka penulis menambahkan beberapa saran agar meminimalisir atau bahkan mencegah kegagalan penarikan terjadi lagi. Dari segi mesin dilakukannya pengecekan secara berkala dari pihak maintenance & operator. Dari segi metode dilakukannya konfirmasi ulang daripada leader sebelum running mesin atau after change model. Dari segi material dilakukannya double check dari pihak supervisor pada setiap prosesnya. Dari segi manusia dilakukannya pendekatan khusus dengan operator kendala apa saja yang dialami serta diadakannya refresh training setiap 3 bulan pada operator.
