Modification Of Rudder Pedal Pada Pesawat

BOEING 737-8GP

*** Politeknik Negeri Batam**

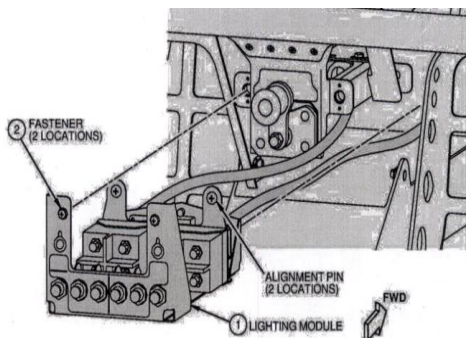
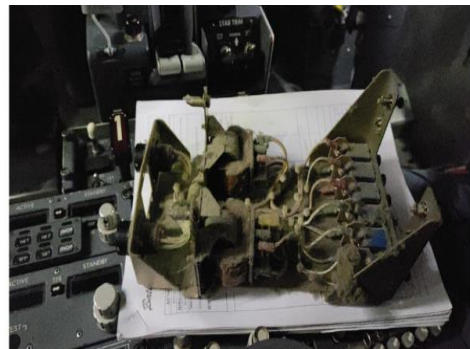
Gambar 3 : Lightning Module

Nonaktifkan pressure dari aileron *hydraulic* sistem A dan B sesuai *AMM 27-11-00*
Nonaktifkan pressure dari rudder *hydraulic* sistem A,B dan *stanby* sesuai *AMM 27-21-11*
Nonaktifkan elevator dan *Tab control* sistem A,B dan *stanby* sesuai *AMM 27-21-00*
 Setelah menonaktifkan *pressure* pada sistem yang terhubung kemudian melepas kursi kapten sesuai *AMM 27-31-00* dan setelah itu *melepas captain lightning module* dengan melepas fastener yang terpasang pada *lightning module* kemudian pindahkan *lightning module* untuk mendapatkan akses yang lebih luas pada area *rudder pedal*.

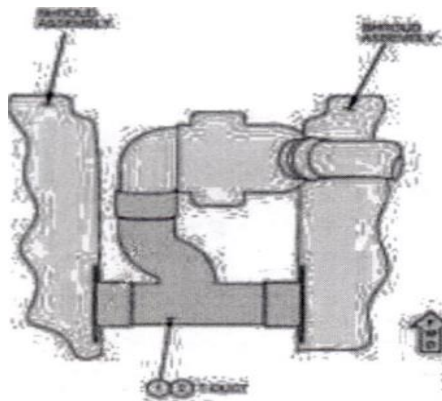
Gambar 4 : T Duct

Setelah melepas lightning module kemudian melepas *fastener* yang terpasang di *T Duct*, *Shroud panel*, dan *clamp* pada *Rudder Pedal Adjustment Cable*

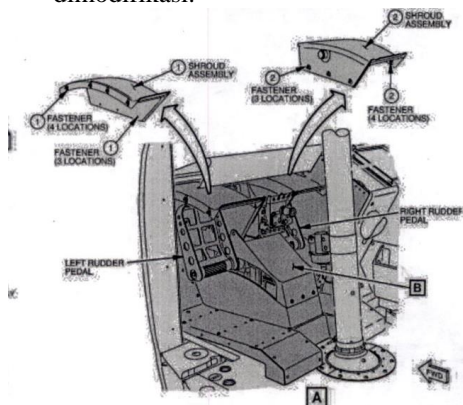
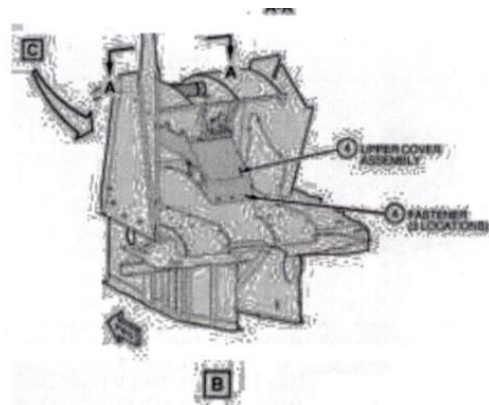
Gambar 5 : Rudder Pedal Removal

Kemudian saya melepas fastener pada upper cover dan memberi tanda pada upper cover yang akan dimodifikasi.

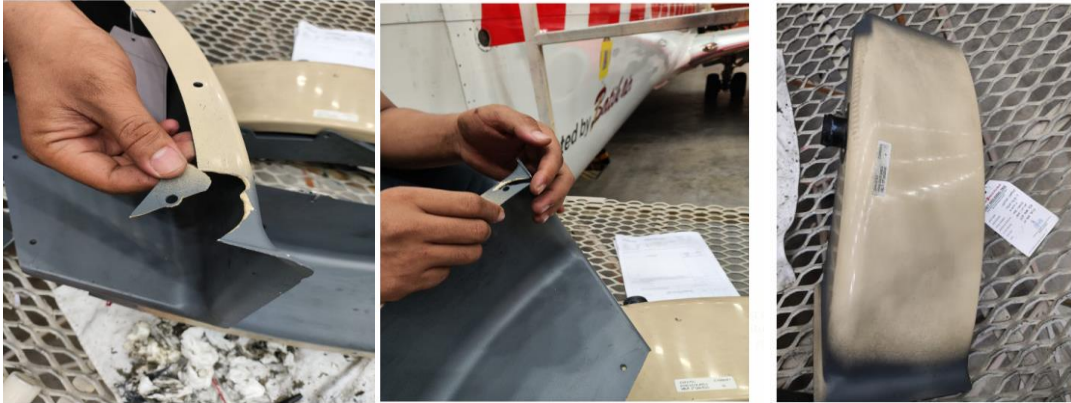
Setelah melepas *upper Cover* pada *rudder pedal* kemudian teknisi akan mengirimkan *upper cover* yang akan di *modification* kepada *shop* yang bertugas untuk *repair* dan *modification*. Jika *upper cover* tidak segera dimodifikasi sesuai jadwal *maintenance* pesawat maka akan mengakibatkan *crack* atau patah pada bagian *upper shroud* . Seperti gambar di bawah ini. Maka untuk menghindari *crack* yang lebih fatal perlu dilakukan *modification*. [2]

Gambar 6 : crack upper shroud
