Studi Kasus *Indicator Light Cargo Door Not Illuminated* Pada Pesawat Airbus A320

Cristine Nababan*1, James Siregar,S.Si.,M.T

Politeknik Negeri Batam

Kata kunci: *Indicator Light Cargo Door, Not Illuminated, Airbus A320 PK-BKF*

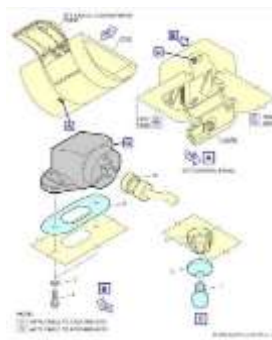
Gambar 5. Detail bagian komponen of the indicator light

- Subtask 52-35-12-420-051-A
 1. Pasang bodi lampu ke pelat dengan langkah langkah berikut:
 - a. Pasang selubung *heat-shrink* yang baru ke kabel *harness*

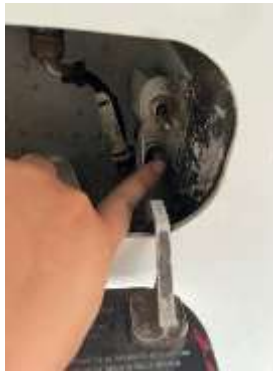
Langkah berikutnya melibatkan pemeriksaan terhadap *wiring*, pemeriksaan dilakukan untuk memastikan bahwa kabel tidak dalam terputus dan terkelupas. Dari hasil pengecekan tersebut, tidak ditemukan adanya kabel yang terputus dan terkelupas. Selanjutnya, pengukuran tegangan pada *wiring harness* telah dilakukan menggunakan *digital multimeter* guna mengetahui nilai tegangan *supply* pada rangkaian *indicator light*. Berdasarkan hasil pengukuran tegangan, ditemukan bahwa nilai resistansi tidak sesuai dengan ketentuan yang tercantum dalam *Aircraft Maintenance Manual* (AMM) *Subtask 52-35-00-810-051-A*. Teridentifikasi bahwa telah terjadi tegangan berlebihan (*overvoltage*) pada rangkaian *indicator light* yang disebabkan oleh kerusakan *internal* pada komponen *LED* pada *indicator* akibat *electrical stress*.

Jika tegangan melebihi kisaran ini, maka dianggap *overvoltage*, dari hasil pengecekan pada *indicator* ini ditemukan tegangan pada rangkaian *indicator light cargo door* melebihi ketentuan *Aircraft Maintenance Manual* (AMM) dengan nilai tegangan 31,0 VDC yang menyebabkan kerusakan *LED indicator* dan menyebabkan *indicator light cargo door not illuminated*.

Gambar 6. Indicator Light Cargo Door Not Illuminated

Penelitian ini berhasil mengidentifikasi penyebab utama dari kerusakan *indicator light cargo door* pada pesawat *Airbus A320* sesuai referensi *Troubleshooting Manual (TSM)* yaitu kerusakan *LED indicator* akibat *overvoltage (31,0 VDC)* pada *indicator light cargo door*. Akibat kerusakan ini, fungsi dari *indicator light cargo door* tidak dapat memberikan indikasi *green light*.

Solusi yang diambil untuk mengatasi permasalahan tersebut adalah dengan melakukan penggantian komponen *LED indicator light* yang rusak sesuai prosedur yang tercantum dalam *Aircraft Maintenance Manual (AMM) Task 52-35-12-420-051-A installation*. Setelah komponen diganti maka tahap selanjutnya dengan melakukan *continuity check* pada komponen dan dilakukan *operational test* sesuai referensi *Aircraft Maintenance Manual (AMM) Task 52-35-12-710-051-A*

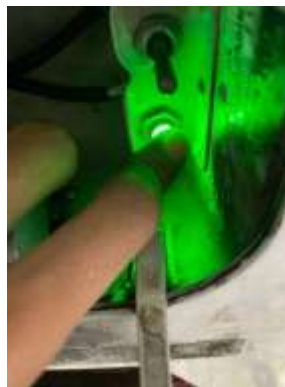
Setelah penggantian terpasang, pengujian terhadap *indicator light* telah dilakukan menggunakan prosedur *Aircraft Maintenance Manual (AMM) Subtask 52-35-12-710-051-A*, guna memastikan bahwa lampu *indicator* berfungsi sebagaimana fungsinya. Hasil pengujian menunjukkan bahwa *indicator light cargo door* telah dapat memberikan indikasi *green light*, dan tidak ditemukan kesalahan pada proses perbaikan maupun penggantian komponen.

Gambar 7. Indikasi Indicator Light Cargo Door setelah perbaikan
