Studi kasus Terjadinya *Engine Vibration* Pada Pesawat Airbus 320 - 200

Sutantra Tarsim Sanputra *, Lalu Giat Juangsa Putra, S.T., M.T * Gatot Subiyono, S.Si.,
M.M*

* Politeknik Negeri Batam

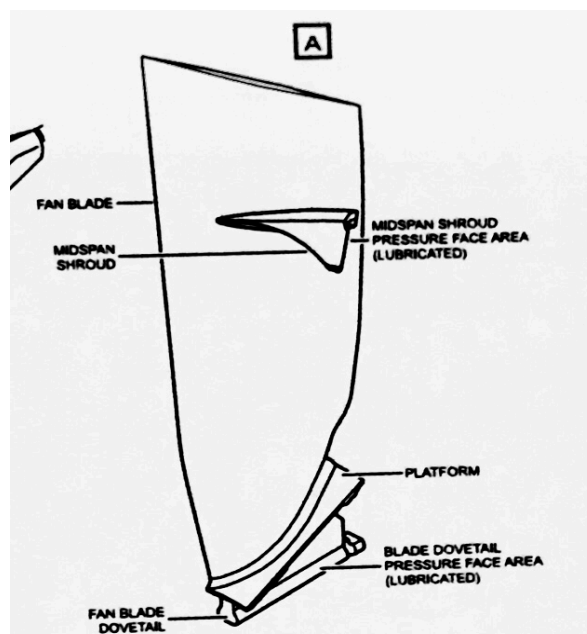
Gambar 5 : Area yang harus dibersihkan dan di lubrikasi ulang

Pada gambar nomor 5 diatas adalah bagian bagian yang harus di bersihkan dan dilakukannya lubrikasi ulang. Semua penjelasan komponen pada gambar 5 diatas harus di lubrikasi .Hati hati dalam melaksanakan Relubrikasi pada *Fan Blade*. *Fan Blade* harus di letakkan sesuai pada tempatnya dan sesuai dengan urutannya. Jangan sampai tertukar pada proses pemasangan . Apabila tertukar, maka berat *Fan* tersebut akan berbeda yang membuat *engine Vibration* tidak teratasi.

Dalam pelaksanaan *Inspection of the Fan Blades Rotor From Fan Disk* tidak di temukannya *crack* yang signifikan . Hasilnya adalah *Fan Blades Rotor* masih dalam batas minimum *crack* yang telah ditentukan oleh *AMM* . *Fan Blades Rotor* masih layak dan aman untuk digunakan . Dan langkah selanjutnya ialah melakukan *Cleaning* dan *Relubrication* pada bagian bagian *Fan Blades*.

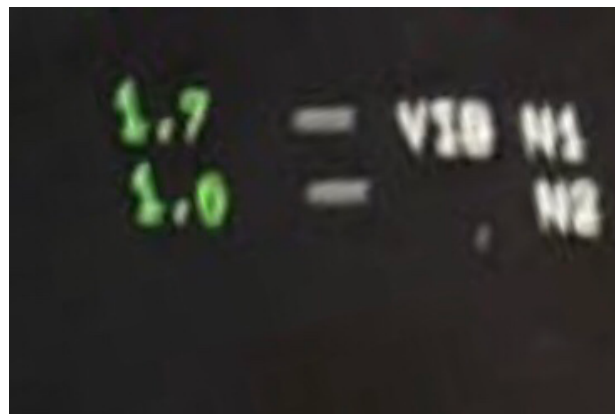
Berikut nilai *Engine Vibration* pada *N1* sebelum dan sesudah melaksanakan prosedur *Relubrication of the Fan Blades Dovetails, mispan shroud, spacers , platform and Fan Disk*.

Gambar 6 : Nilai *Vibration*
Sebelum *Relubrication*

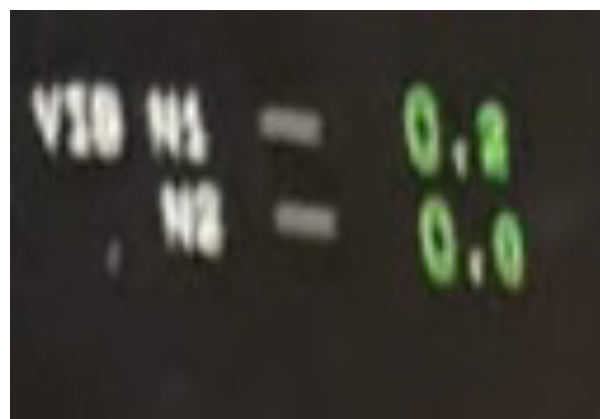
Gambar 7 : Nilai *Vibration*
Sesudah *Relubrication*

Dari nilai diatas dapat di simpulkan bahwa *engine Vibration* teratasi dengan menurunnya nilai dari pada *engine Vibration*. Batas untuk *engine Vibration* tergantung kebijakan operator masing masing . Umumnya operator di Indonesia mempunyai kebijakan nilai *Vibration* tidak boleh melebihi dari 1,0. Apabila sudah melewati batas yang dianjurkan , maka faktor kenyamanan kru dan penumpang jadi ancamanya
