Studi Kasus Cabin Emergency Light Tidak Menyala Saat Tes Operasional Pada Pesawat A320

Dwi Putra Cahya Khaironi^{*1}, Muhammad Andi Nova^{1*} dan Mega Gemala^{2*}

* Politeknik Negeri Batam

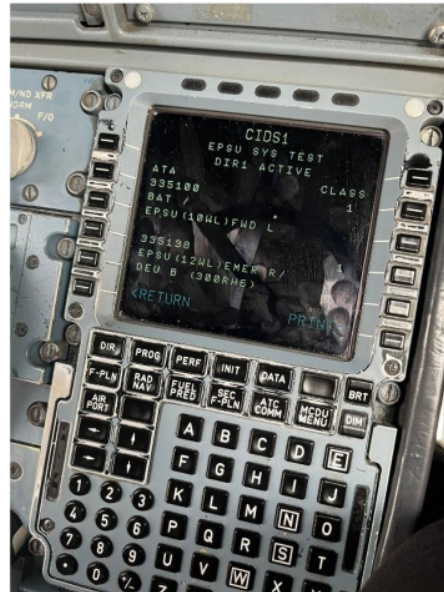
Gambar 4. CIDS EPSU BITE VIA MCDU

Pada gambar 4. CIDS EPSU BITE VIA MCDU merupakan hasil tes yang menunjukkan indikasi malfungsi pada BAT/EPSU (10 WL) FWD L dan EPSU (12 WL) EMER R yang selanjutnya ditindaklanjuti dengan pergantian *part* yang terindikasi bermasalah. Langkah-langkah pergantian komponen berdasarkan prosedur AMM diselesaikan dengan tes pada komponen yang terindikasi bermasalah. Gambar 6. EPSU TEST OK sebagai indikasi sistem sudah kembali normal [5].

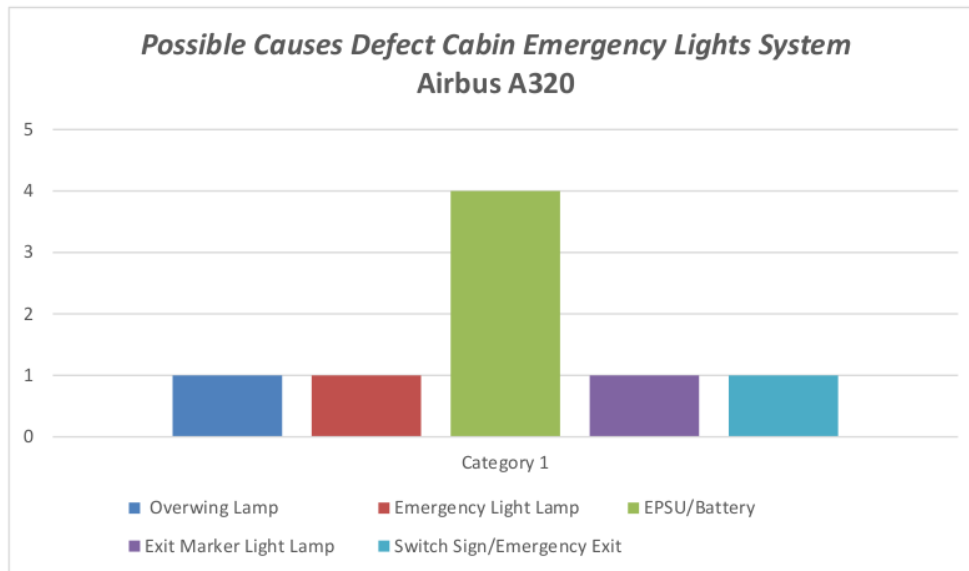
Bagan 1. Possible Causes Defect Cabin Emergency Lights System Airbus A320

Merujuk pada bagan 1 di atas, disimpulkan jika malfungsi pada sistem *Cabin Emergency Lights* banyak di sebabkan oleh unit EPSU sebanyak 4 (empat) kali tindakan pergantian yang menjadi masalah pada sistem utama kelistrikan pada *Cabin Emergency Lights*. Jumlah penggantian EPSU dalam periode bulan Oktober 2023 sampai Maret 2024 memiliki frekuensi lebih banyak pada pesawat dengan registrasi PK-XXD dibandingkan dengan malfungsi pada sistem yang lain, hal ini dikarenakan kerusakan pada *charger* dan *battery pack* pada EPSU yang memiliki batasan umur pakai dan harus dilakukan cek secara berkala. Hal ini berdasarkan *Maintenance Program* yang mengharuskan pergantian *battery pack* dengan *schedule maintenance replacement of all EPSU battery for capacity check in workshop* setiap pelaksanaan A-check (perawatan yang dilakukan setiap 400-600 *flight hours* atau setiap 200-300 *flights*).

Dikarenakan jadwal penerbangan maskapai yang padat, *schedule maintenance* yang ada pada *Company Maintenance Manual* tidak dapat dilaksanakan sesuai jadwal yang di tentukan. Penundaan perawatan berkala ini tentu menjadi pertimbangan oleh operator pesawat Airbus A320 dikarenakan alasan operasional sedang berada pada *peak season*, terbatasnya jumlah armada yang dimiliki, atau kurangnya sumber daya berupa material dan tenaga kerja untuk melakukan pengerjaan A-check. Untuk itu diberlakukan peraturan penangguhan pengerjaan atau STE (*Short Term Escalation*) pada *maintenance item* yang boleh ditangguhkan pada pesawat Airbus A320 dengan batasan tambahan 10% *flight hours* atau 5% *flight cycles* [6]. Dengan kondisi ini, konsekuensi dari kendala non teknis atas penangguhan *scheduled maintenance* menyebabkan terjadinya malfungsi yang seharusnya dapat di minimalisir.

disebabkan pesawat dalam keadaan mati atau tidak memiliki sumber kelistrikan selama periode lebih dari 24 jam, hal ini menyebabkan *battery pack* tidak mendapat *charging power* sehingga memungkinkan kerusakan pada sistem EPSU dikemudian hari. Saran peneliti terhadap hal ini agar menjadi perhatian setiap operator pesawat Airbus A320 untuk lebih ketat dalam menjalankan *schedule maintenance* dan melakukan pengecekan lebih detail jika pesawat tidak beroperasi dalam waktu lebih dari 24 jam ataupun pesawat yang *Return To Service* setelah *Grounded*.
