# Analisis Hasil Uji Kecedapan Skeg Pada Kapal Tongkang 330 FT Dengan Metode Air Pressure Test

Program Studi Teknologi Rekayasa Konstruksi Perkapalan

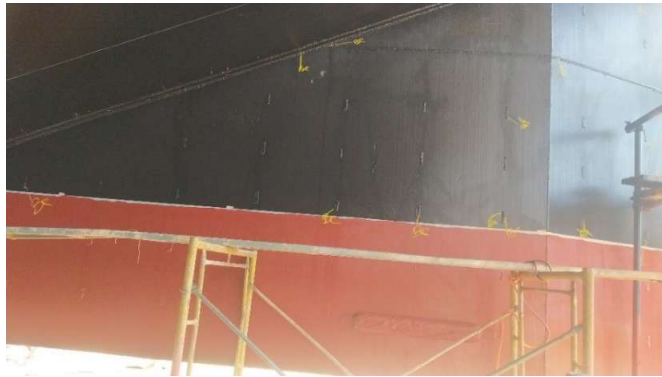
**Gambar 7. Titik kebocoran**

| No | Bagian Skeg | Status |
|---|---|---|
| 1 | Skeg ( Portside ) | Terdapat 40 titik kebocoran |
| 2 | Skeg ( Starboard ) | Terdapat 30 titik kebocoran |

Titik kebocoran ditandai dengan munculnya gelembung udara pada permukaan sambungan las setelah disemprot larutan air sabun, sebagai akibat dari udara bertekanan yang keluar melalui celah pada sambungan yang tidak kedap. Penandaan berwarna kuning pada Gambar 6 merupakan tanda BCR (bocor) yang diberikan oleh Quality Control (QC) galangan sebagai acuan lokasi yang harus diperbaiki. Secara total, ditemukan 70 titik kebocoran pada kedua sisi skeep, dengan sebaran lebih banyak pada sisi portside (40 titik) dibandingkan starboard (30 titik). Titik-titik kebocoran yang ditemui pada pengujian tahap I selanjutnya diperbaiki menggunakan pengelasan SMAW (Shielded Metal Arc Welding) pada seluruh area yang ditandai bocor.

Tingginya jumlah titik kebocoran yang ditemukan pada pengujian tahap I menunjukkan bahwa proses pengelasan awal pada ruang skeep belum sepenuhnya memenuhi standar kedapn yang disyaratkan sebelum dilakukan Air Pressure Test. di mana kebocoran yang tidak terdeteksi sejak tahap konstruksi berpotensi menimbulkan biaya repair yang lebih besar apabila baru ditemukan setelah kapal beroperasi. Dengan diterapkannya Air Pressure Test pada tahap awal ini, seluruh 70 titik kebocoran dapat diidentifikasi dan ditandai untuk diperbaiki sebelum kapal dilanjutkan ke tahap konstruksi berikutnya, sehingga risiko kegagalan struktur akibat kebocoran yang lolos deteksi dapat diminimalkan sejak dini.

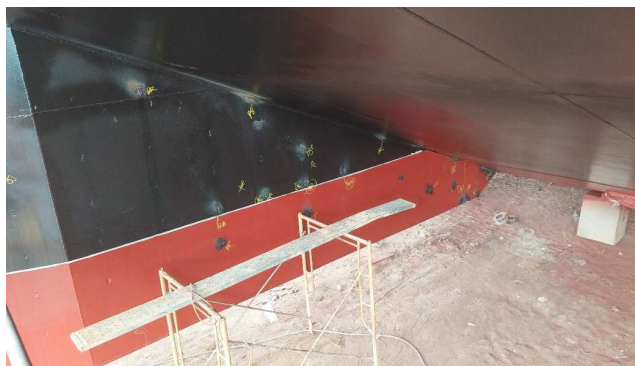
**Gambar 9 Kondisi Setelah Repair Tidak Ada Kebocoran**

Hasil pengujian tahap III menunjukkan tidak ditemukan lagi indikasi gelembung udara pada seluruh area yang sebelumnya bocor, baik pada sisi portside maupun starboard. Dengan demikian, struktur skeg kapal tongkang 330 ft dinyatakan telah memenuhi kriteria kedap sesuai standar tekanan uji yang berlaku dan dinyatakan diterima (accepted/ACC) oleh Quality Control galangan.

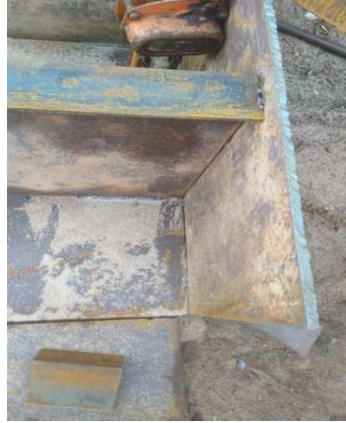
1. Permukaan Material Tidak Dibersihkan Sebelum dilas ( Man and Metode )  
sisa kotoran, karat, minyak, dan debu pada permukaan pelat maupun kampuh las (joint preparation) masih menempel saat proses pengelasan dilakukan. Hal tersebut akan ikut terbakar dan terperangkap di dalam logam las, menjadi sumber gas dan terak yang memicu porositas .

**Gambar 11 Kondisi Permukaan Pelat/Kampuh Las Yang Tidak Dibersihkan Sebelum Pengelasan**

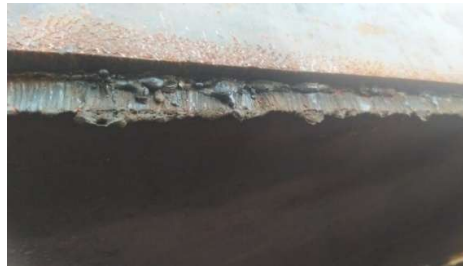
2. Permukaan Tidak Digerinda ( Man and Metode )  
 area di sekitar sambungan tidak dihaluskan/dibersihkan dengan gerinda sebelum pengelasan, sehingga permukaan logam induk masih memiliki bekas potongan yang kasar. Kondisi ini menghambat penetrasi las dan meningkatkan risiko undercut pada tepi sambungan.

**Gambar 12 Kondisi Permukaan Kampuh Las Yang Tidak Digerinda**

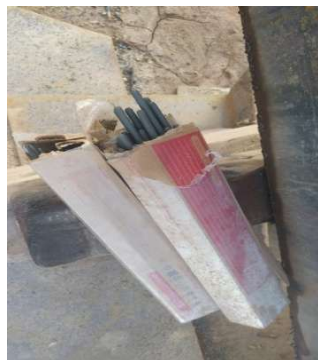
3. Kawat Las ( Elektroda ) Dismpan dalam ruang terbuka.( Manusia, Material and lingkungan)  
 elektroda yang telah menyerap uap air (baik karena penyimpanan yang tidak sesuai maupun terpapar kelembapan lingkungan kerja) akan melepaskan hidrogen saat proses pengelasan berlangsung. Hidrogen ini terperangkap dalam logam las dan menjadi penyebab utama porosity.

**Gambar 13 Kondisi Elektroda/Kawat Las Yang Lembab**

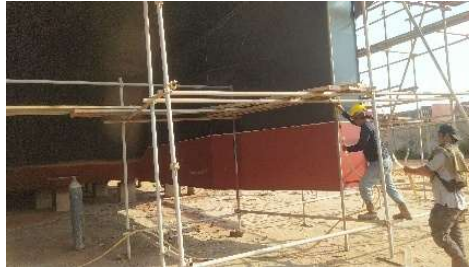
4. Pekerjaan dilakukan di ruang terbuka ( Lingkungan )

Proses pengelasan dilakukan di area terbuka sehingga kondisi lingkungan, seperti debu dan kelembapan udara, dapat memengaruhi kualitas pengelasan. Jika elektroda tidak disimpan dengan benar, kelembapan lingkungan dapat menyebabkan elektroda menjadi lembap dan meningkatkan risiko terjadinya porosity pada hasil las.

**Gambar 14 Dilakukan diruang terbuka**

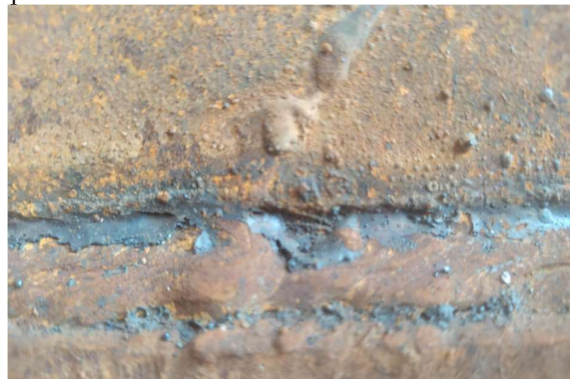
yaitu defect yang terjadi di bagian permukaan pengelasan. Penyebabnya bisa berupa arus pengelasan yang terlalu besar, kecepatan las yang terlalu tinggi, panjang busur las yang terlalu tinggi, atau posisi elektroda yang kurang tepat. Untuk mencegahnya yaitu dengan cara menyesuaikan arus pengelasan, turunkan kecepatan las, dan perpendek panjang busur. Undercut menyebabkan kebocoran karena cacat ini berupa alur atau cekungan pada tepi sambungan las yang membuat ketebalan logam di area tersebut berkurang secara signifikan dibandingkan pelat sekitarnya. Penipisan ini melemahkan penampang sambungan dan sering kali tidak tertutup sempurna oleh logam las, sehingga meninggalkan celah kecil yang tembus dari sisi luar ke sisi dalam ruang skeg. Pada saat ruang skeg diberi tekanan udara, celah pada area undercut inilah yang menjadi jalur keluarnya udara, yang kemudian terdeteksi sebagai gelembung sabun pada titik tersebut.

**Gambar 15 Undercut**

Dari cacat las di atas, temuan di lapangan pada ruang skeg kapal tongkang 330 ft didominasi oleh indikasi porosity dan undercut pada sambungan pelat yaitu permukaan yang tidak dibersihkan dan tidak digerinda (mendorong porosity, dan undercut) serta kondisi elektroda yang lembab (mendorong porosity). Sebaran titik kebocoran yang lebih banyak pada sisi portside (40 titik) dibandingkan starboard (30 titik) pada pengujian tahap I mengindikasikan bahwa kualitas persiapan dan pelaksanaan pengelasan pada kedua sisi tidak seragam, yang dapat dipengaruhi oleh perbedaan juru las, posisi pengelasan, maupun kedisiplinan penerapan prosedur persiapan permukaan pada masing-masing sisi.

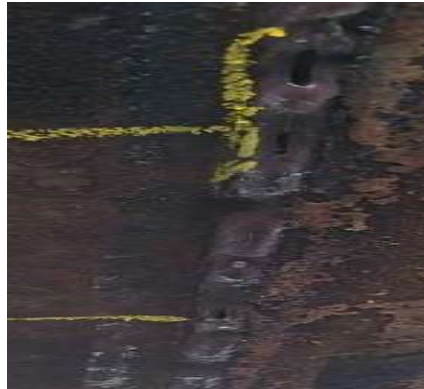
yaitu lubang-lubang kecil pada logam las/jalur las. Penyebabnya bisa elektroda yang lembap atau terkena air, busur las terlalu panjang, atau arus pengelasan terlalu rendah. Untuk pencegahannya bisa dengan cara memastikan elektroda kering dan sesuaikan parameter pengelasan. elektroda yang telah menyerap uap air (baik karena penyimpanan yang tidak sesuai maupun terpapar kelembapan lingkungan kerja) akan melepaskan hidrogen saat proses

pengelasan berlangsung. Hidrogen ini terperangkap dalam logam las dan menjadi penyebab utama porosity.

Gambar 16 Porosity
