Studi Kasus Lampu *FAULT Engine Fire Loop 2A illuminate* pada Pesawat ATR 72-500 PK-WFQ

Studi kasus ini dilakukan pada saat *project engine replacement (installing engine)* ATR 72-500 PK-WFQ yang ditangani oleh PT. *Batam Aero Technic*. Studi kasus ini bertujuan untuk mengetahui prosedur *maintenance* yang perlu dilakukan, serta mencari tahu dampak dari *engine fire loops* yang *chafing* dan juga mengetahui latar belakang urgensi terkait *Engine Fire Protection System*. Batasan masalah yang diambil adalah pengertian dan cara kerja *Engine Fire Detection System* beserta komponen *engine fire loops*, juga bagaimana penanganan saat menyalnya *lampu FAULT engine fire loop 2A* di ATR72-500 PK-WFQ dengan melakukan penggantian komponen.

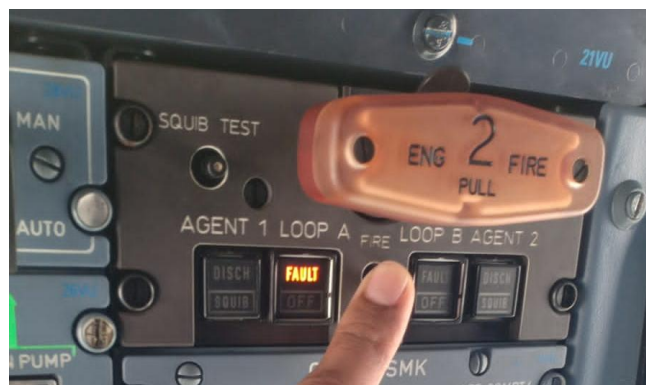
Observasi, Pada saat melaksanakan *taskcard engine replacement (installing engine)* pada pesawat ATR72-500 PK-WFQ ditemukan bahwa lampu *FAULT engine fire loop 2A* pada *cockpit illuminate*. Hal ini terlihat ketika ingin melaksanakan *subtask Operational Test of Engine Fire Detection [3]* di *cockpit*.

Fault confirmed : lampu *FAULT engine fire loop 2A* pada *overhead panel* di *cockpit illuminate*.

Berdasarkan data yang sudah didapatkan tersebut (**Tabel 1**) penelitian ini membahas mengenai permasalahan pada pesawat ATR72-500 PK-WFQ, yang ditemukan pada saat melakukan *engine replacement (install engine)* dengan *subtask operational test of engine fire detection (reff. MP, ATR-A-26-12-XX-00001-320A-A - Operational Test of Engine Fire Detection by Fire Test)*. Ketika sedang melaksanakan *subtask* tersebut ditemukan bahwa lampu *FAULT* pada *engine fireloop 2A* di *overhead panel* di *cockpit illuminate (Gambar 10)*. Lalu *Troubleshoot* dilakukan (*reff. AFI, ATR-A-26-12-XX-03001-421A-A - Engine Fire Detection System Fault*) untuk menentukan titik kerusakan yang menyebabkan menyalnya lampu tersebut. Setelah dilakukan *troubleshoot*, ditemukan bahwa *sensing element* dari *engine fire loop 2A* tersebut mengalami *chafing (Gambar 11)*. Kerusakan *chafing* yang ditemukan berada pada *SENSING ELEMENT-UPPER REAR FIRE, ENG2* dengan *Part Number NOT VISIBLE*, kemudian permasalahan diperbaiki dengan melakukan *replacement* komponen *fire sensing element* yang baru dengan PN 51226-051 (**Gambar 12**).

Gambar 10: Dokumentasi FAULT Light Illuminate

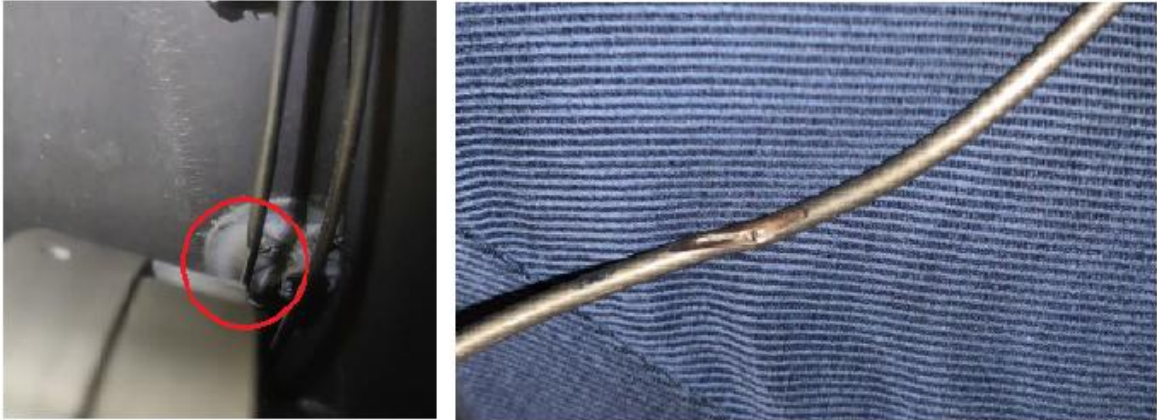
Pengolahan data, Dari serangkaian penelusuran faktor penyebab menyalnya lampu *FAULT* pada *cockpit* tersebut, dapat ditemukan inti permasalahan yang menyebabkan *fault* yaitu terjadi *chafing* pada *fire sensing element*. Masalah tersebut dapat ditangani dengan cara *replacement fire sensing element*.

Gambar 11: Dokumentasi Engine Fire Loops Chafing pada Pesawat ATR 72-500 PK-WFQ

Chafing adalah kondisi yang disebabkan oleh gesekan antara dua bagian komponen dibawah tekanan yang kecil sehingga menyebabkan keausan seperti pada **Gambar 11** [9]. Pada permasalahan ini *chafing* disebabkan oleh *loose clamp*, yaitu kondisi pemasangan *loops* yang kurang tepat dimana *clamp* dipasang kurang kencang lalu terjadi *vibration*, sehingga lama-kelamaan *loops* terkikis sedikit demi sedikit seiring dengan berjalannya waktu.

Retifikasi, melakukan proses perbaikan pada *fire detection system* dengan cara penggantian *fire sensing element*. Berikut adalah prosedur pemasangan dan pelepasan *fire sensing element* [4,5] :

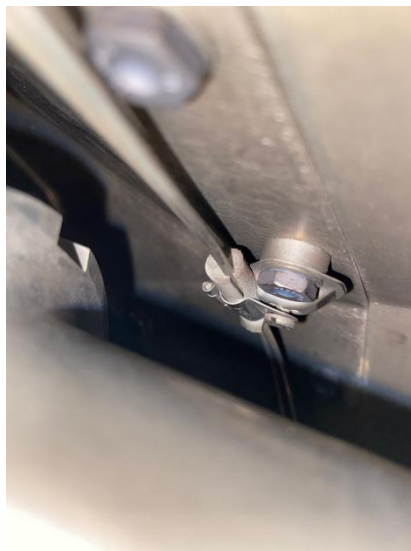
Gambar 12: Foto Fire Sensing Element (51226-051) Setelah Dipasang
