# Identifikasi kebocoran pada cylinder head mesin Wärtsilä 18V32DF menggunakan metode RCA

Anju Fernando Purba <sup>\*1</sup>, Adhe Arysuan <sup>1\*</sup>

\* Politeknik Negeri Batam

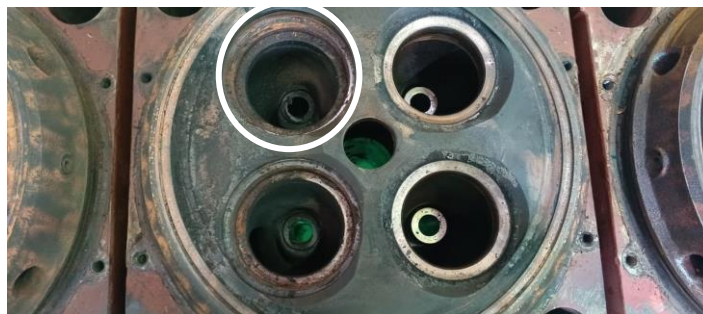
Dari hasil pengukuran *cylinder head* dan komponen *cylinder head* ditemukan sebuah masalah yang dimana pada komponen *valve seat intake* bagian posisi 1 dan *valve seat exhaust* pada posisi 3 dan 4 harus di *oversize* dikarenakan *pocket* di *cylinder head* mengalami keropos yang dapat di lihat pada gambar 14.

Gambar 14. Kondisi *pocket* yang mengalami keropos

Keretakan mikro pada *sleeve injector* menyebabkan bahan bakar solar bertekanan bocor masuk ke dalam kompartemen air pendingin (*jacket cooling water*). Solar yang bersifat pelarut hidrokarbon ini kemudian merusak ikatan kimia material karet *O-ring valve seat*, menyebabkan karet mengalami pembengkakan, mengeras, dan hancur dini. Hilangnya fungsi penyegelan dari *O-ring* inilah yang menjadi penyebab langsung masuknya fluida ke ruang bakar dan memicu korosi erosi (keropos) pada permukaan lubang *pocket*.

Berdasarkan hasil data yang didapatkan maka akan dilakukan proses *cutting* pada bagian *pocket* yang dimana pada posisi *valve seat inlet* di *cutting* sebanyak 1,5 mm dan pada posisi *valve exhaust* di *cutting* pada posisi 3 sebanyak 1,5 mm dan pada posisi 4 1,0 mm. Dan untuk Batasan *oversize* dimulai dari 0,5 mm, 1 mm, 1,5 mm, 2 mm, 2,5 mm, dan batas maksimal 3 mm,

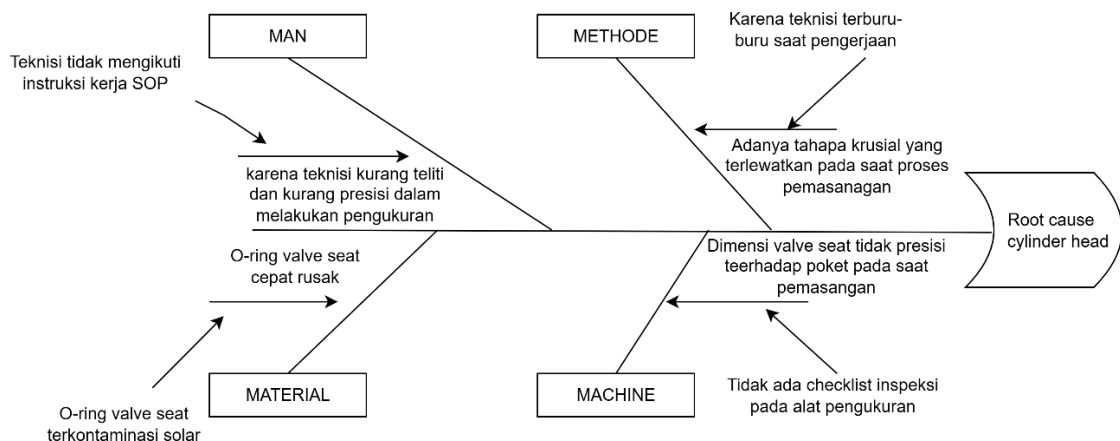
Gambar 15. Diagram *fishbone* *cylinder head* yang mengalami kebocoran

Diagram *fishbone* dengan pendekatan 4M (*Man*, *Material*, *Method*, *Machine*) yang di perdalam menggunakan metode 5 *why's*

Berdasarkan korelasi antar-faktor 4M yang telah dipetakan, penelitian ini mengidentifikasi bahwa **faktor Material, yaitu kelelahan logam (*fatigue*) pada *sleeve injector* akibat telah melewati batas jam operasional (*running hours*), merupakan akar masalah yang paling dominan**. Faktor ini dinilai paling dominan karena bertindak sebagai pemicu utama yang mengawali rentetan kegagalan mekanis pada komponen *cylinder head*.

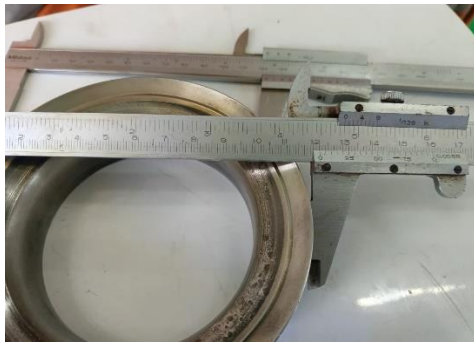
Gambar a

Pada hasil pengukuran *valve seat exhaust oversize 1 mm* di temukan dua hasil pengukuran yang tidak sama pada pengukuran gambar a diperoleh hasil 122,10 mm dan pada gambar b diperoleh hasil 122,15 mm.
