Identifikasi Sensor Tekanan Pompa Error pada Panel Monitor Komatsu PC130: Penyebab, Dampak dan Solusi Pemulihan Sistem Kontrol

(*Identification of Pump Pressure Sensor Error on Komatsu PC130 Monitor Panel: Causes, Impacts and Solutions for Control System Recovery*)

Mustaqim¹, Muhammad Andi Nova², Mutiarani³

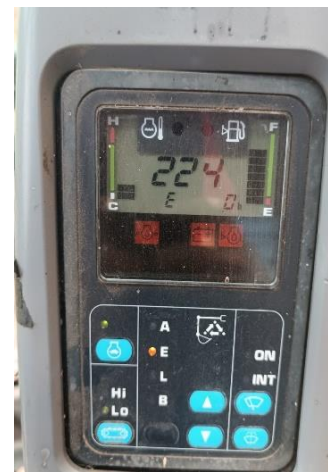
Gambar 2 Tampilan Error pada Panel Monitor

Permasalahan ini juga dapat dilihat dengan munculnya indikator *error code 224* di monitor panel seperti ditunjukkan pada gambar 2. Berdasarkan hasil analisis

terhadap kode eror 224 yang muncul serta mengacu pada *maintenance manual*, permasalahan ini mengindikasikan adanya abnormalitas pada sistem elektrikal khususnya sensor tekanan pompa, yang merupakan bagian dari sistem *governor* atau pada sistem sistem hidrolik (*travel hydraulic function*). Langkah identifikasi lebih lanjut perlu dilakukan melalui serangkaian pengujian pada sistem elektrikal dan hidrolik guna memastikan sumber utama permasalahan.

Secara teknis, kemungkinan penyebab utama dari permasalahan ini dapat dikategorikan menjadi beberapa aspek. Pertama, gangguan pada suplai daya sensor, yang dapat ditandai dengan munculnya kode eror, seperti *error 226*. Kedua, kerusakan internal pada sensor tekanan pompa yang dapat menyebabkan kegagalan pembacaan tekanan oleh sistem. Ketiga, gangguan pada kabel penghubung (*wiring harness*), baik dalam bentuk putusnya koneksi atau kontak yang kurang baik pada konektor. Keempat, hubungan pendek antara kabel penghubung dengan rangka (*chassis ground*), yang berpotensi mengganggu kestabilan tegangan sensor. Kelima, hubungan pendek antara kabel penghubung dengan sumber daya 24 V, yang dapat menyebabkan sinyal sensor tidak terbaca dengan benar. Keenam, malfungsi pada komponen *governor* dan pengendali pompa, yang berperan dalam mengatur tekanan dan distribusi daya hidrolik dalam sistem.

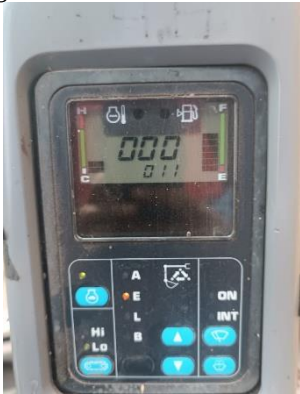
Gambar 3 Tampilan nilai tekanan pada Panel Monitor

Dikarenakan adanya tampilan *error 224 (abnormally in pump pressure sensor)* seperti yang disebutkan diatas, maka dilakukan pengecekan pada menu pump pressure (tekanan pompa) pada monitor ekskavator untuk memastikan apakah benar pembacaan tekanan hidraulik mengalami permasalahan. Pada gambar 3 menampilkan bahwa tekanan hidraulik tidak memiliki nilai atau nol (*abnormally in pump pressure sensor*) dan kode 011 merupakan layar sedang pada tampilan menu pressure hidraulik. Berdasarkan rangkaian identifikasi yang telah dilakukan maka kasus ini mengindikasikan ada kecenderungan besar

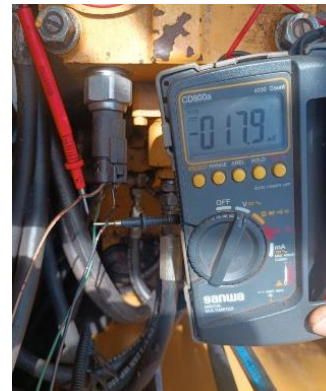
Gambar 4 hasil pengukuran titik A ke B

Ada beberapa pengecekan yang perlu dilakukan berdasarkan gambar 5 dan nilai pengukuran harus mengacu berdasarkan nilai pada *maintenance manual*. Pengukuran titik A ke B untuk mengetahui nilai tegangan (*power supply*) ke komponen. Nilai pengukuran menunjukkan abnormal seperti yang ditampilkan pada gambar 6 yaitu dibawah kisaran nilai rekomendasi perawatan yang seharusnya memiliki tegangan antara 4,5V sampai 5,5V.

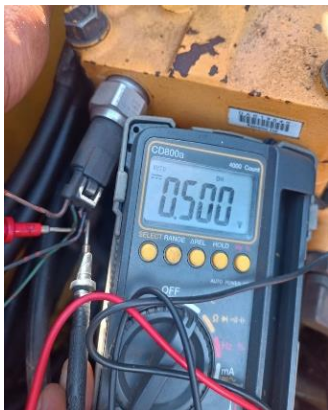
Gambar 6 Hasil pengukuran titik C ke A

Dari hasil pengecekan A ke B, maka sudah dapat disimpulkan bahwa sudah didapatkan masalah penyebabnya. Untuk memastikan apakah ada penyebab lain dari area komponen yang sama, maka dapat dilakukan juga pengecekan signal input yaitu pengecekan titik C ke A. Hasil pengukuran adalah menunjukkan kondisi normal seperti pada gambar 6. Hal ini sesuai dengan nilai

rekomendasi perawatan yaitu 0.5V sampai 4.5V seperti pada gambar 6.

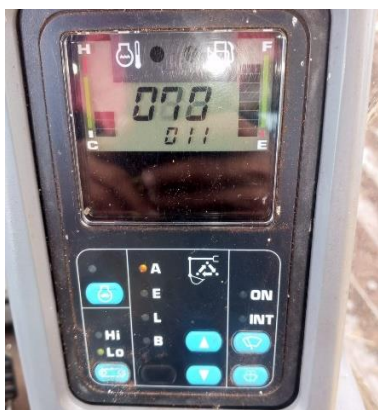
Gambar 6 Tampilan nilai tekanan monitor panel (setelah perbaikan)

Dengan adanya temuan abnormal diatas, maka dilakukan lebih lanjut terhadap pemeriksaan *wiring harness* C01-22-J07 dan A51 female B. Berdasarkan hasil *continuity check* menunjukkan bahwa bagian ini mengindikasikan adanya *disconnection* pada *wiring*. Setelah diurutkan satu persatu pin pada konektor, maka ditemukan adanya konektor A03-Pin 8 mengalami kerusakan dan perlu dilakukan pergantian, atau dapat dilakukan penyambungan sementara jika kebutuhan mendesak. Pada kasus ini, mekanik melakukan penyambungan karena kebutuhan mendesak operator untuk operasional penyelesaian proyek. Setelah dilakukan penyambungan dan dilakukan *final check*, maka didapatkan nilai dengan kondisi sudah normal kembali dengan tampilan nilai *pressure* dapat dilihat pada monitor panel seperti ditunjukkan pada gambar 7.

Berdasarkan hasil identifikasi dari permasalahan kasus diatas, maka faktor yang dapat mengalami kerusakan pada konektor bagian tersebut adalah akibat hantaman kayu yang masuk ke area ruang mesin bagian bawah sehingga

mengakibatkan terjadinya kerusakan konektor tersebut. Berdasarkan informasi di lapangan, kasus masukkan kayu ke area dalam bawah mesin seperti ini jarang terjadi jika operator mengoperasikan dengan hati-hati pada saat melakukan roller posisi badan alat berat. Sebagai informasi tambahan berdasarkan pengalaman kasus di lapangan, masalah *wiring harness* yang seperti kasus di atas umumnya tidak disebabkan oleh hantaman faktor kayu, tapi permasalahan *wiring harness* kebanyakan disebabkan oleh faktor kondisi pin sambungan konektor berjamur, *material wiring* menunjukkan tanda-tanda kelelahan (*fatigue*) dan *disconnection wiring* akibat gigitan tikus.
