Studi Kasus *Pitot Tube Blockage* pada Pesawat Boeing

737-900 PK-LFK

Abstrak

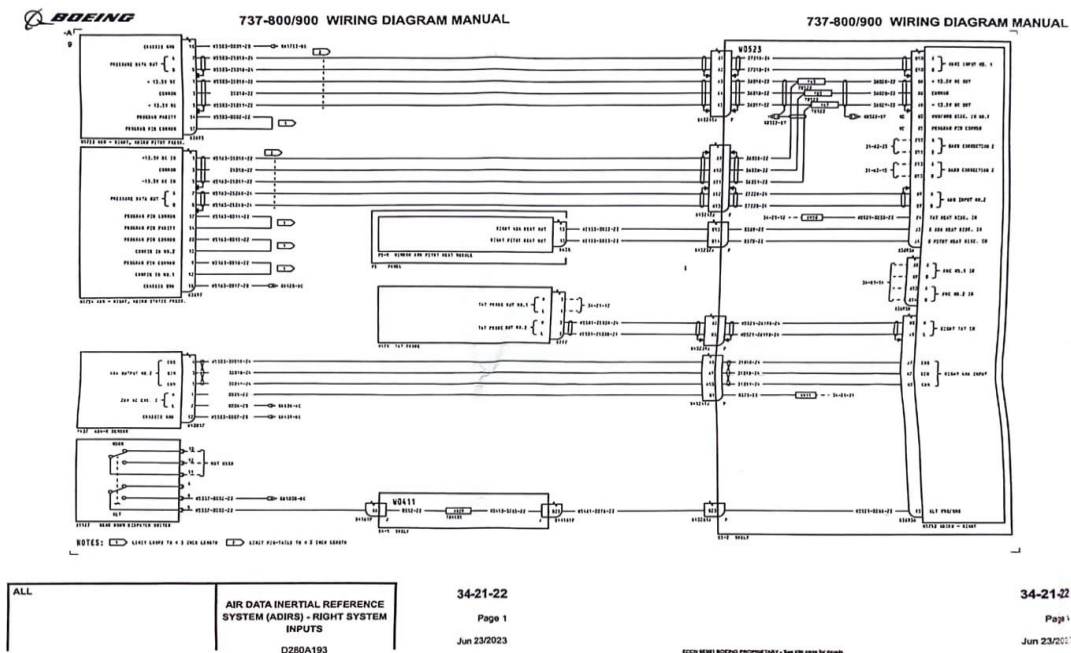
Gambar 5 wiring diagram manual sensor heater

Pada saat pengerjaan GVI (*General Visual Inspection*) yang dilakukan pada pesawat *Boeing 737-900 PK LFK* ditemukan endapan air yang terdapat pada tabung *pitot tube*. Endapan air yang ditemukan terdapat pada tabung *pitot tube* yang terletak sebelah kanan pesawat. Endapan air tersebut yang membuat kinerja pada *Indicator ASI (Airspeed Indicator)* tidak bekerja secara normal. Endapan tersebut terjadi karena tidak adanya pemanasan di dalam tabung *pitot tube*, karena *Sensor Heater* didalam tabung *pitot tube* mengalami kerusakan. Setelah mengetahui letak penyumbatan yang terjadi maka dilakukan pengerjaan pelepasan tabung *pitot tube* untuk mengukur endapan air tersebut serta mencabut *Connector wire* pada *sensor heater pitot tube*. Pengerjaan pelepasan tabung *pitot tube* dan penggantian *sensor heater*. Pengerjaan dilakukan sesuai pada panduan *Aircraft Maintenance Manual Boeing Company chapter 34-11-0* [2] dan *Wiring Diagram Manual*[5]. **Gambar 5** Setelah dilakukannya pelepasan pada Tabung *pitot tube* tersebut maka dilakukannya *Cleaning* untuk mengeluarkan endapan Air yang terdapat pada *pitot tube*. Setelah dilakukan *Cleaning* pada *pitot tube*, kemudian *pitot tube* di pasang kembali dengan berpanduan pada *Aircraft Maintenance Manual Boeing Company chapter 34-11-11*[2]. Apabila pemasangan telah terlaksana dengan mengikuti arah panduan dari gambar diagram yang tertera pada *Wiring Diagram Manual*[5] untuk pemasangan part *connector sensor heater* yang baru maka dilakukan pengetesan pada komponen dengan menggunakan *tools ADC Tester*. Pengetesan tersebut memastikan bahwa pada *pitot tube* sudah di pastikan terpasang dengan baik. Kegunaan dari *ADC tester* yaitu untuk memeriksa apakah ada terjadi *leak* pada saat pemasangan *pitot tube* tersebut atau tidak dan juga memeriksa apakah *pitot* sudah terhubung pada *DU (Data Unit)* yang berada di *Cockpit*. Ketika *Pitot* sudah terpasang maka dilakukan perbandingan data pada setiap *pitot* yang berada pada tiap sisi badan pesawat. Data dapat terlihat melalui *DU (Data Unit)* yang berada di *Cockpit* dan juga dapat menggunakan *tools ADTS (Air data Tester)* untuk perbandingan data tersebut. Pada saat pemasangan *pitot tube* terdapat berapa kali percobaan pengetesan dikarenakan saat terjadinya pemasangan terjadi kebocoron pada *pitot tube*. Sehingga pada pengerjaan *actual test* yang dikumpulkan berbeda dengan actual prosedur pada *AMM (Aircraft Maintenance Manual)chapter34-11-01*[2] yang actualnya sebesar 4.53 ± 0.16 In.Hg. Pada saat operasional test hasil dari pengerjaan pertama pada pemasangan *pitot tube* aktual tekanan udara yang masuk sebesar 2.24In.Hg. Sehingga *pitot tube* dilepaskan dan dilakukan *inspection* kembali. Sesudah dilakukan *Inspection* pada *pitot tube*, *pitot tube* dapat di pasang kembali dan melanjutkan pemeriksaan aktual data. Pada operasional test kedua aktual data test yang masuk semakin mengecil, data yang diperoleh sebesar 0.30 In.Hg, sehingga *pitot tube* dilepaskan lagi dan dilakukan pengecekan kembali sampai aktual data yang masuk sama dengan *AMM (Aircraft Maintenance Manual)chapter 34-11-11*[2]. Pada proses operasional tes ketiga aktual data semakin meningkat akan tetapi belum memenuhi syarat, sehingga alat operasional test tersebut dilakukan reset data, sehingga pada proses pengerjaan operasional tes yang keempat data aktual tes sama seperti kriteria pada aktual yang berada di *AMM (Aircraft Maintenance Manual)chapter 34-11-00*[2] **Gambar 6**
