STUDI KASUS *LANDING LIGHT SYSTEM* TIDAK MENYALA PADA PESAWAT AIRBUS A320

Alfis Nur Redi, Ihsan Saputra, Andrew W P Mantik

Politeknik Negeri Batam

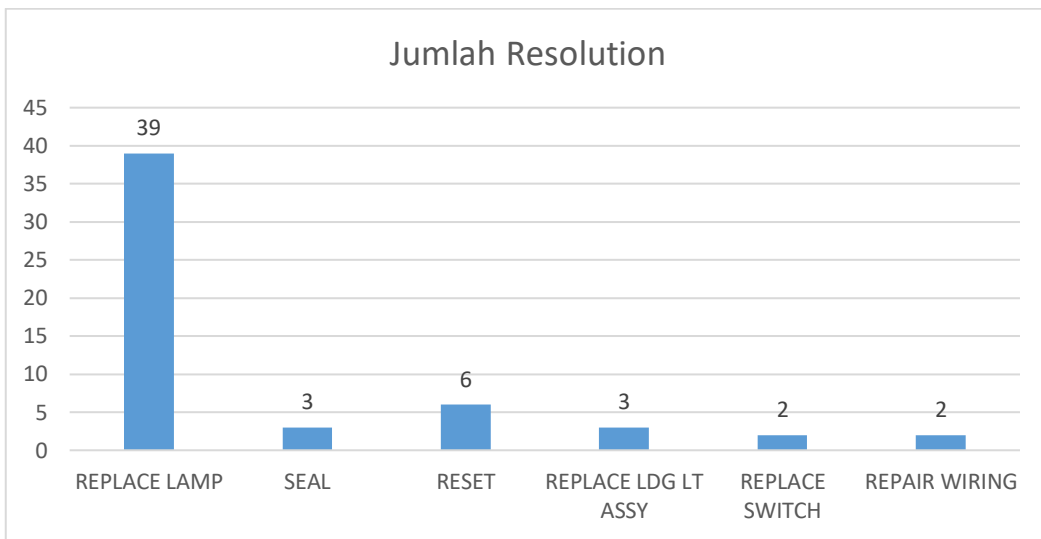
Gambar 4: Grafik jumlah resolution

Melalui proses identifikasi pada gambar 4, validasi, *troubleshooting*, dan rektifikasi yang berdasarkan pada dokumen legal dan valid yakni : AMM, TSM, AWM dan IPC didapatkanlah fakta bahwa kerusakan komponen menjadi penyebab utama kegagalan sistem dan komponen yang paling banyak mengalami kerusakan adalah lampu sebanyak 39 kasus, kemudian diikuti oleh *landing light assy* sebanyak 3 kasus, *seal* 3 kasus, *switch* 2 kasus dan *wiring* 2 kasus. Selain kerusakan komponen, kegagalan juga terjadi karena adanya *power interrupt* pada *wiring* yang bisa diselesaikan dengan *reset circuit breaker* dan melakukan *operational test* pada sistem.

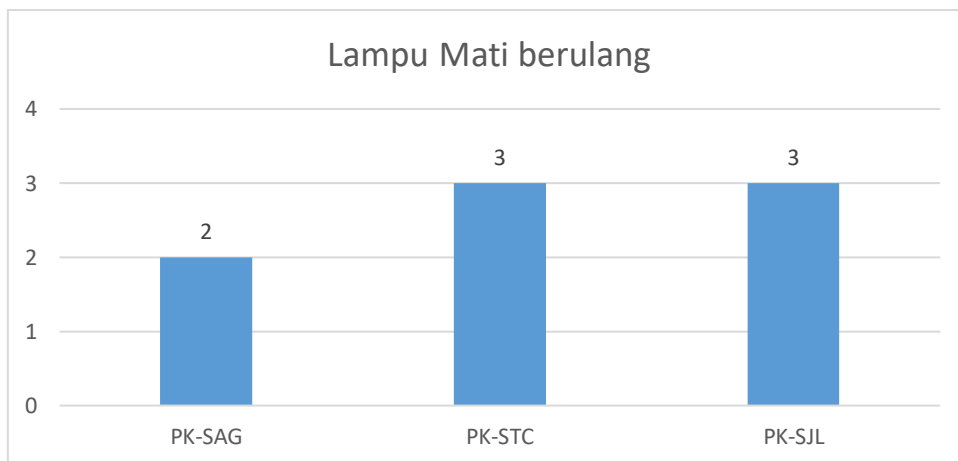
Gambar 5: Grafik Lampu Mati Berulang

Sebagaimana dapat dilihat pada gambar 5, terjadi kerusakan berulang pada pesawat yang sama dalam kurun waktu kurang dari 10 hari akibat lampu yang rusak. Berdasarkan pengalaman dan koordinasi dengan perwakilan penanggung jawab dari tiap pesawat, seal yang rusak dapat mempengaruhi umur dari lampu sehingga diperlukan pergantian pada seal tersebut.
