Studi Kasus *Nitrogen Generation System Indicator Blue Light Menyala(Degraded)* Ketika Di *Ground* Pada Pesawat BOEING 737-900ER

Misgiyanto ^{*1}, Mohamad Alif Dzulfikar, S.T., M.T. 1^{*} and Budi Baharudin, S.T., M.T. 2^{*}

* Politeknik Negeri Batam

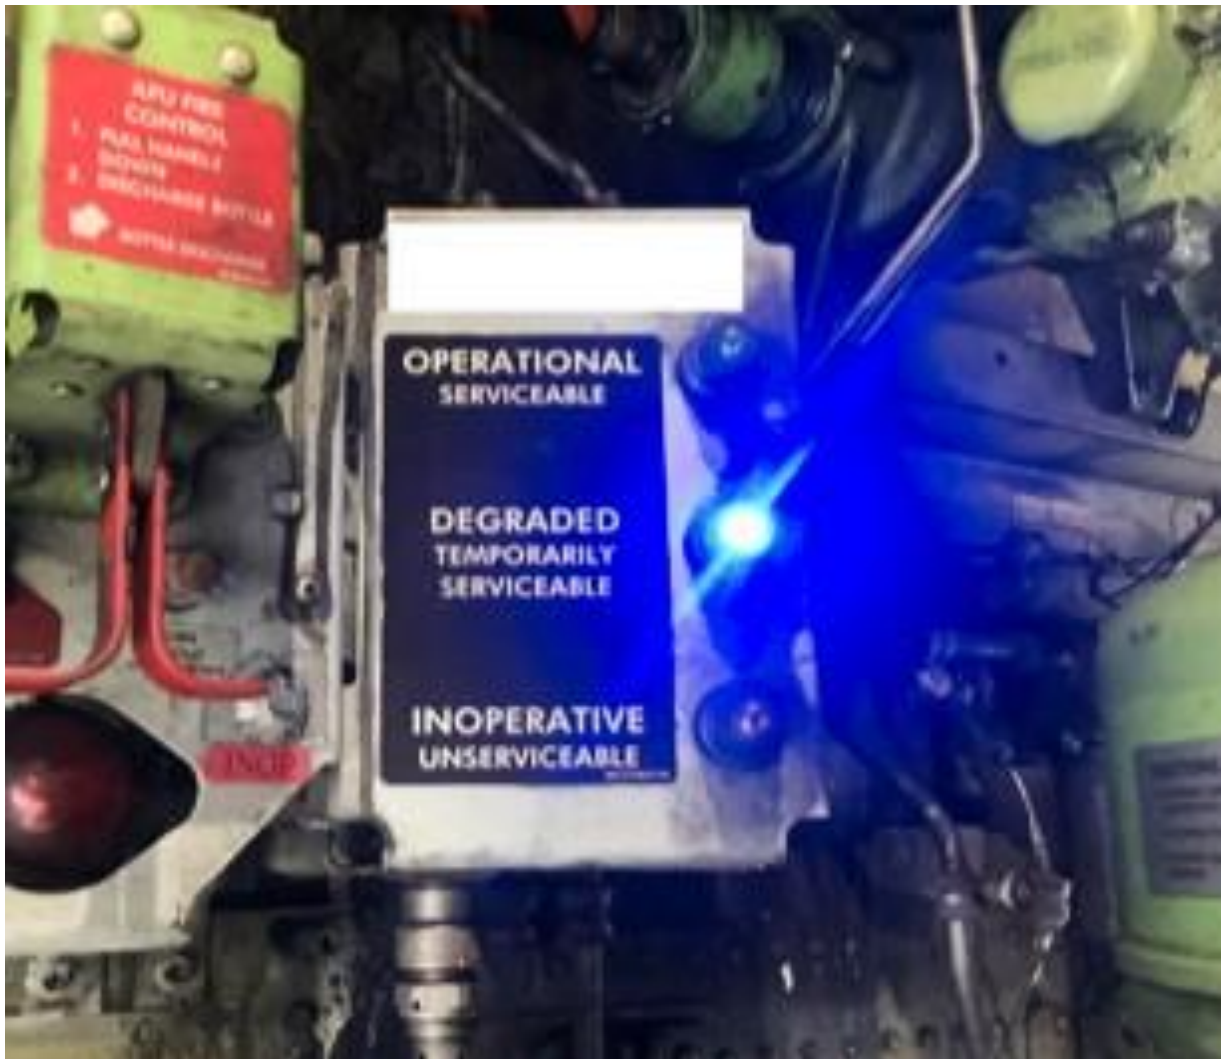
Proses penelitian ini dilaksanakan di hanggar *Batam Aero Technic*, yaitu pada pesawat PK-LGR Boeing 737-900ER ketika pesawat melaksanakan proses *Maintenance* dan didapati DMI open (*Deferred Maintenance Item*) mengenai masalah lampu *Operability Indicator Degraded (blue) light* menyala ketika di *ground* (gambar 6).

Gambar 6 : *NGS System Operability Indicator Degraded*

Lampu *indicator degraded* menyala disebabkan karena *solenoid overtemperature shutoff valve* sudah tidak dapat menggerakkan valve ke posisi *open* dan *close*, sehingga *temperature* tidak tercontrol, menyebabkan *NGS Controller* mengirimkan *signal* untuk menonaktifkan *system*, yaitu *blue light on* atau *system deactivate* (gambar 6). *Overtemperature shutoff valve* dicontrol secara *electric* oleh *NGS controller* dan dioperasikan dengan *pneumatic* oleh *solenoid* secara *automatic* untuk membuka *valve* ketika terjadi *over temperature* $>107^{\circ}\text{C}$.

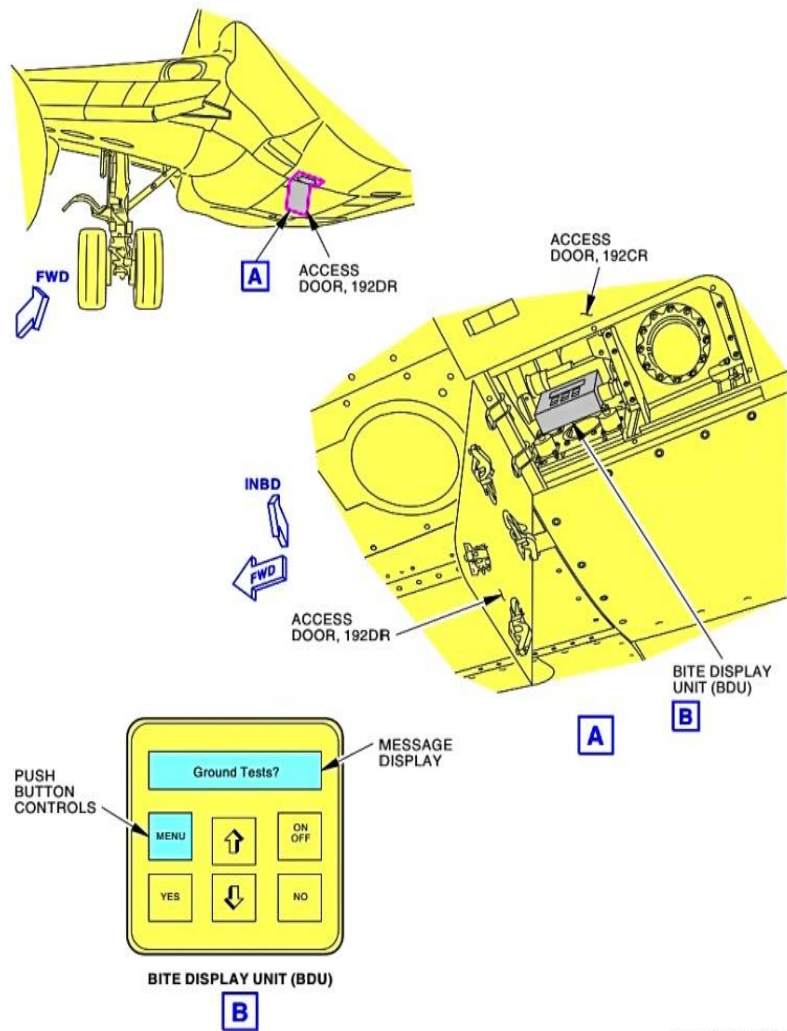
Sebelum melakukan *fault isoation* saya melakukan *Bite Test NGS System (BDU TEST)* dan ditemukan *fault* pada *Overtemperature Shutoff Valve* yang terbaca pada *BDU computer* sesuai *Aircraft Maintenance Manual AMM : 47-00-00-700-00* (gambar 9), dan selanjutnya dilakukukan detail inspection pada komponen tersebut untuk memastikan kondisi masih *serviceable* atau *unserviceable*.

Gambar 9 : NGS Bite Display Unit (BDU Test)

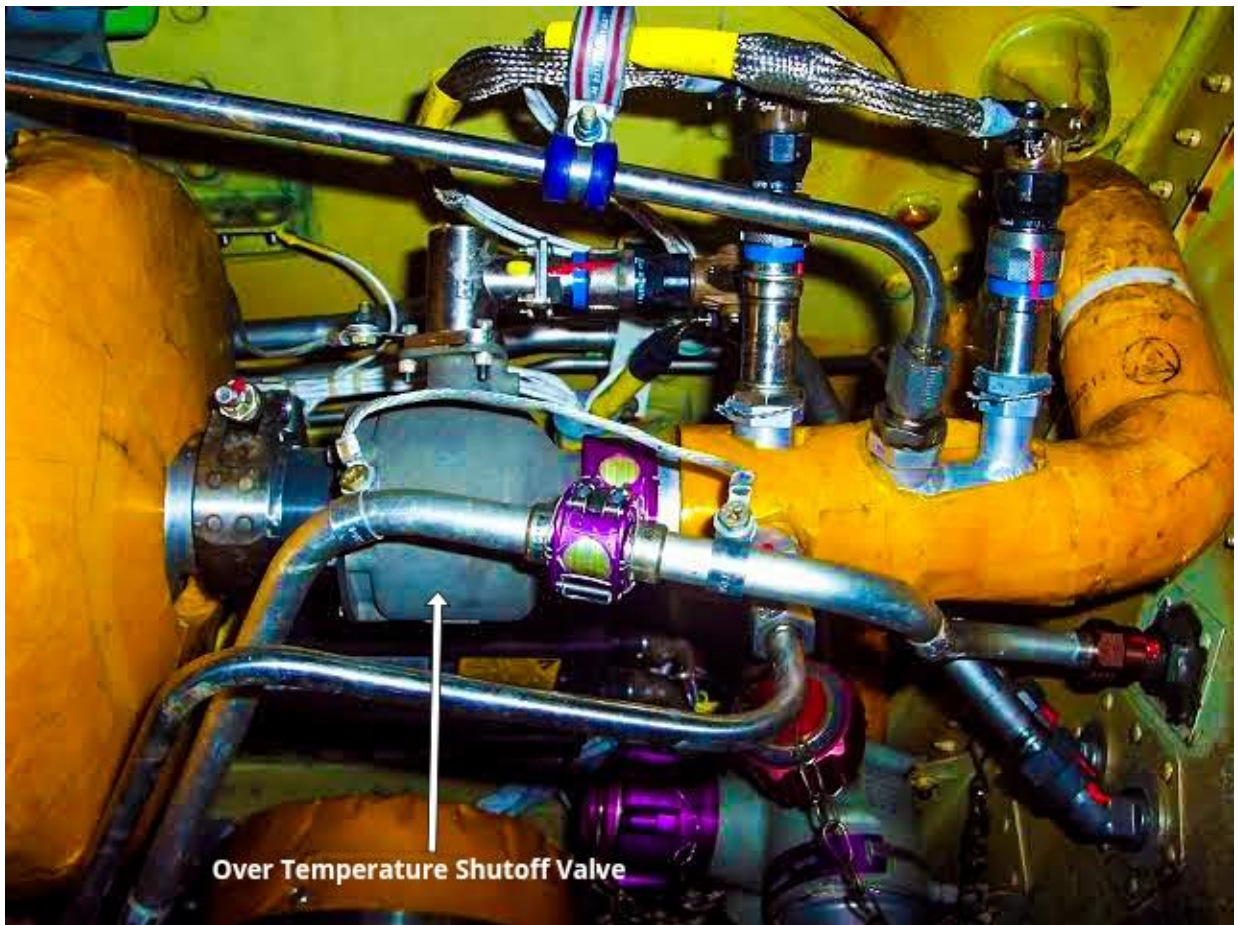
Gambar 10 : NGS Overtemperature Shutoff Valve

Langkah berikutnya yaitu melakukan *Replacement Over Temperature Shutoff Valve* dengan *Part* yang baru dan mengikuti prosedur pada *Aircraft Maintenance Manual* AMM Removal : 47-11-04-000-801, AMM Installation : 47-11-04-400-801 dan AMM Operational Test : 47-00-00-700-001.

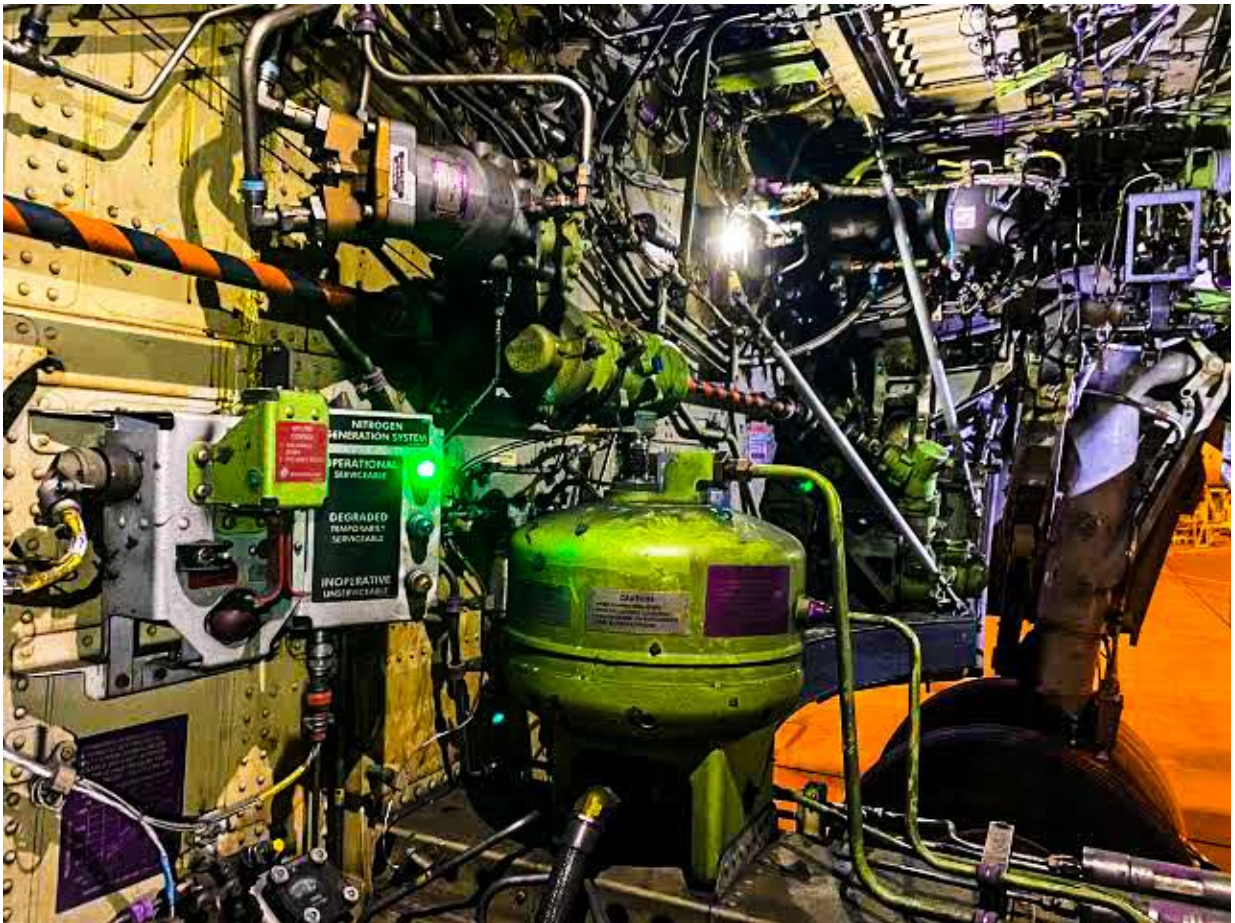
Setelah dilakukan pergantian *Overtemperature Shutoff Valve*, selanjutnya dilakukan operational test sesuai prosedur Aircraft Maintenance Manual AMM 47-00-00-790-801 dan hasilnya *Operability Indicator Degraded (blue) Light* mati dan lampu NGS *serviceable light (green)* menyala menandakan bahwa *Nitrogen Generation System* sudah kembali normal (Satisfied) dan dengan demikian masalah selesai. (Gambar 11).

Gambar 11 : NGS Indicator Light at aft wheel well
