# Identifikasi Penyebab *Shoulder Wear Main Wheel Tyre* pada Pesawat Boeing 737-900ER

Maulana Randy, Wowo Rossbandrio, Dipl.-Ing dan Tian Havwini, S.Si.,M.A.

Politeknik Negeri Batam  
Program Studi Teknik Mesin  
Jl. Ahmad Yani, Batam Centre, Batam29461, Indonesia  
E-mail: randy.maulanarandy@gmail.com

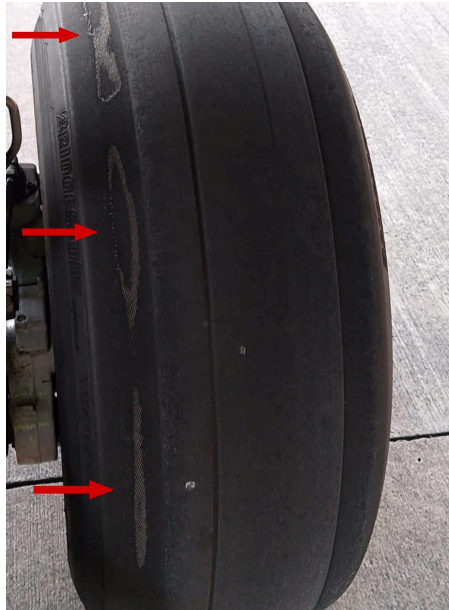
Dalam operasinya, sering ditemukan masalah pada *main wheel tyre* pesawat udara, yaitu *shoulderwear* atau disebut juga *side wear*. *Shoulder wear* adalah dimana kondisi ban aus terlebih dahulu pada bagian samping dan pada bagian tengah masih tebal. Namun, *shoulder wear* sangat jarang terjadi pada *nose wheel tyre*, dan selalu terjadi pada *main wheel tyre*. Hal ini menyebabkan pesawat tidak dapat melanjutkan operasinya dikarenakan kondisi *airworthy* sudah gugur, dan harus dilakukan penggantian *main wheel assy* atau roda utama. Hal ini menyebabkan sejumlah rentetan kerugian terhadap maskapai atau operator, biaya yang harus ditanggung ketika penerbangan tertunda dengan alasan teknis, masa pakai ban menjadi lebih pendek, dan ban yang seharusnya dapat di vulkanisir (*retreat*) menjadi tidak bisa sehingga *maintenance cost* menjadi lebih besar daripada perhitungan yang seharusnya, sehingga menjadi perhatian utama perusahaan. Berdasarkan temuan diatas, menjadikan alasan untuk membahas masalah ini dengan membuat penelitian tentang penyebab terjadinya *shoulder wear* pada ban pesawat Boeing 737-900ER.

Gambar 2. Temuan *Mainwheel Shoulder Wear* pada Boeing 737-900ER  
(Sumber: Dokumentasi Pribadi)

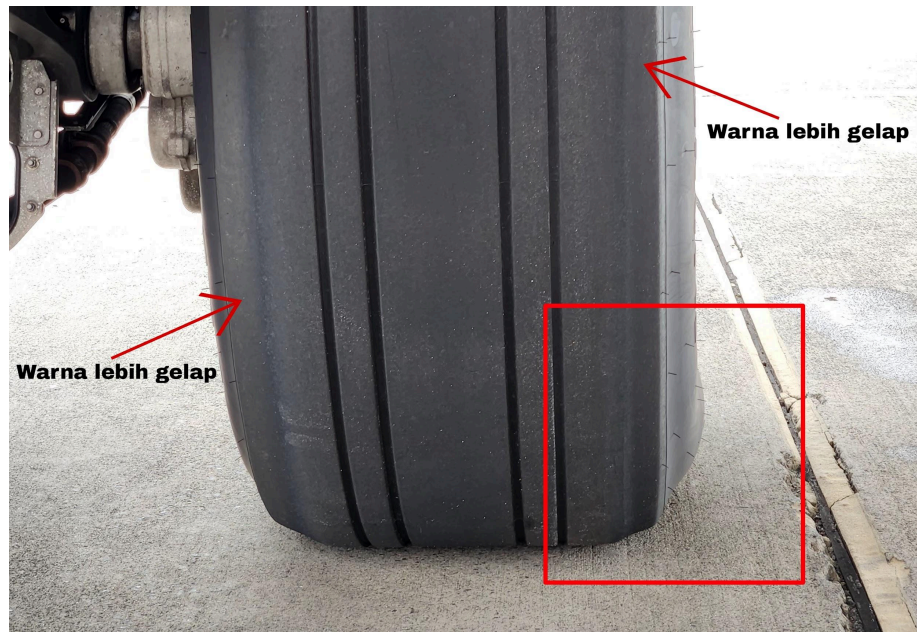
Dikutip dari *Dunlop Aircraft Tyres Component Maintenance Manual Figure 7, page 19* keausan pada bagian *shoulder area* disebabkan akibat ban beroperasi dengan kondisi kurangnya tekanan udara pada ban. Ban dengan tekanan udara yang kurang menyebabkan defleksi pada bagian sidewall. Semakin berat beban, semakin besar defleksi yang dihasilkan. Sehingga bagian *shoulder* menerima beban gesekan yang lebih besar terhadap aspal hal ini diindikasikan warna lebih gelap. Lihat gambar 6.

Gambar 6. Defleksi pada Main Wheel Tyre  
Sumber: Dokumentasi Pribadi

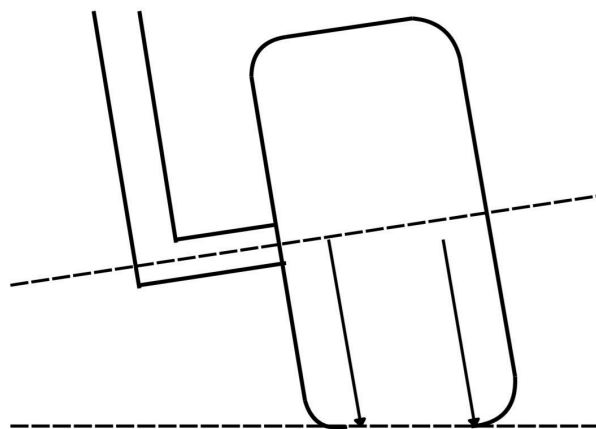
Shoulder wear juga bisa disebabkan oleh *Asymmetrical Wear*, kemiringan ban (*camber*) menyebabkan beban dan gesekan terhadap aspal bertumpu pada bagian sisi luar atau dalam. Hal ini ditandai dengan keausan terjadi pada bagian *Inner Shoulder* atau *Outer Shoulder* saja. *Negative Camber* menyebabkan *inside shoulder wear*. *Positive Camber* menyebabkan *inside shoulder wear*. Lihat Gambar 7.

Gambar 7. Kemiringan Ban Akibat *Asymmetrical*  
(Ref: *Dunlop Aircraft Tyre Component Manual Fig.28, Page 47*)

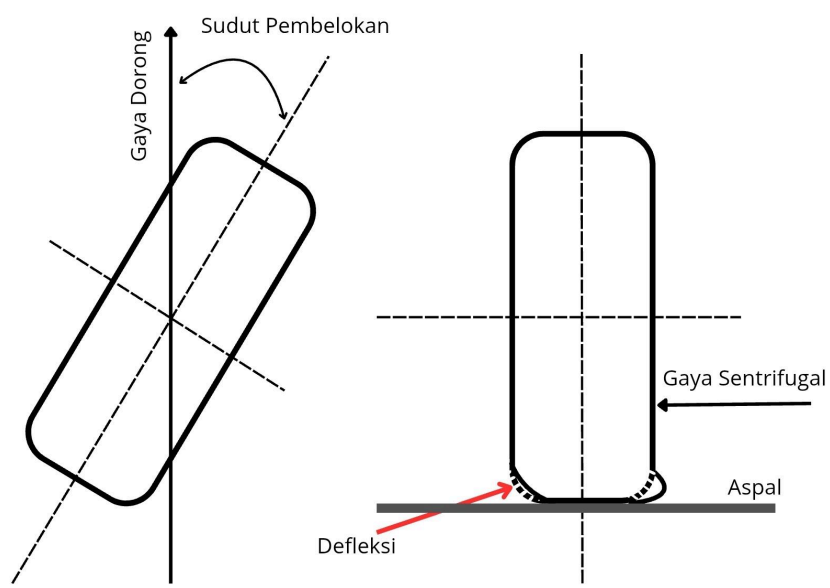
Dikutip dari Dunlop Aircraft Tyre Component Manual faktor operasional juga bisa menjadi penyebab shoulder wear. Gaya sentrifugal muncul ketika pesawat berbelok saat taxi dengan kecepatan tinggi. Gaya sentrifugal yang terjadi menyebabkan defleksi 1 arah akibat gaya dorong yang melawan gesekan ban pada aspal. Lihat gambar 8.

**Gambar 8. Shoulder wear akibat faktor operasional.**  
(Ref: Dunlop Aircraft Tyre Component Manual, Inspection Check C6-C8, Page 49)

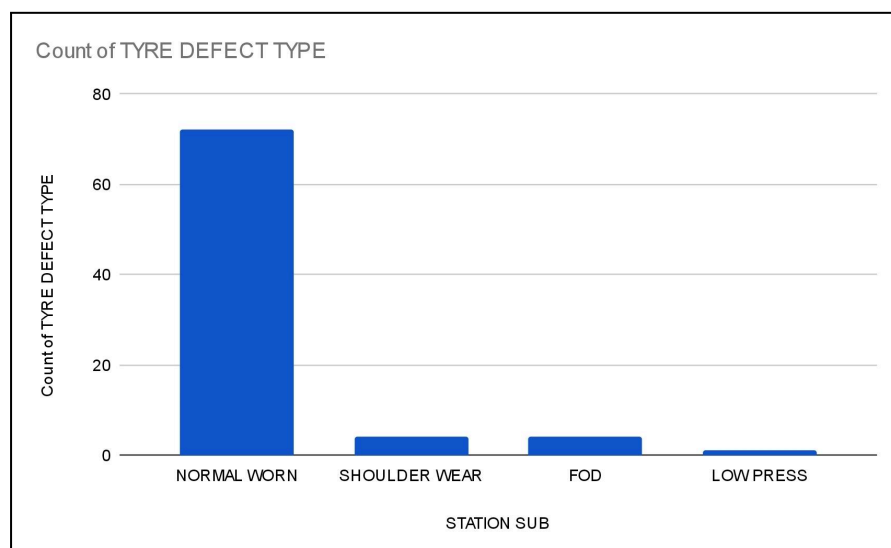
**Chart 1. Perhitungan Penggantian *Main Wheel* Station SUB**

Berdasarkan data-data yang diunduh dan dikonversikan pada chart 1 diatas, diketahui selama periode tahun 2024 masalah *Shoulder Wear Tyre* di Station Surabaya terjadi selama 4 kali dari total 41 penggantian *main wheel* (4,9%) dan tidak terjadi pada pesawat tertentu saja. Berikut penggantian ban yang diakibatkan *main wheel shoulder wear*:

1. *Shoulder wear* terjadi pada PK-LHJ *main wheel no. 3* pada 02 Februari 2024
2. *Shoulder wear* terjadi pada PK-LGJ *main wheel no. 4* pada 18 September 2024
3. *Shoulder wear* terjadi pada PK-LFL *main wheel no. 3* pada 13 Oktober 2024
4. *Shoulder wear* terjadi pada PK-LHM *main wheel no. 3* pada 24 November 2024

Hal ini menunjukkan bahwa masalah *shoulder wear tyre* tidak terjadi secara signifikan dan tidak terjadi pada satu pesawat saja sehingga dapat disimpulkan bukan masalah *asymmetry* (teknikal) pada pesawat itu sendiri.

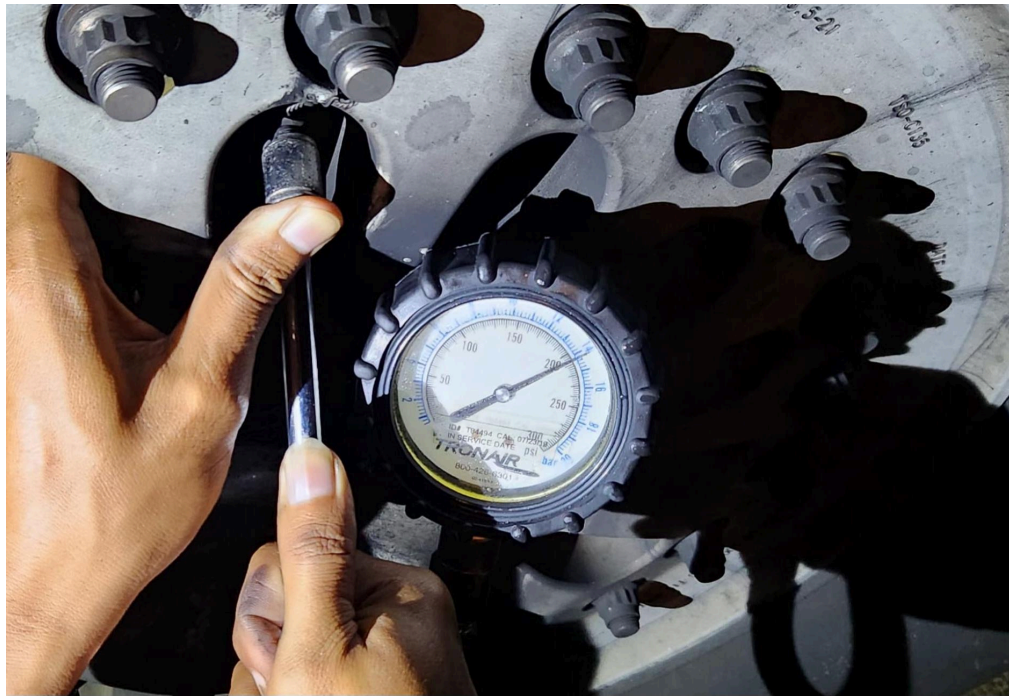
**Gambar 10. Tyre Press Check M/W #3 PK-LFL**  
(sumber: Dokumentasi Pribadi)

Temuan *shoulder wear* pada *main wheel tyre* no.3 PK-LFL, kemudian dilakukan pengecekan tekanan ban dan ditemukan sebesar 206 PSI yang berarti tekanan ban kurang dari batas standar operasi.

Dari hasil ketiga observasi diatas didapatkan bahwa *main wheel shoulder wear* dikarenakan kurangnya tekanan pada ban. Mengenai penyebab teknikal hal ini sudah dicegah dengan penggunaan komponen *landing gear* sesuai dengan batas limitasi yang dihitung berdasarkan cycle atau tahun dan mana yang lebih dahulu terlampaui. Dan untuk penyebab operasional dalam hal ini *turning in high speed condition on ground* merupakan kondisi *abnormal operation* dan pilot akan menulis di *technical log book* sehingga teknisi harus melakukan pengecekan sesuai Aircraft Maintenance Manual (AMM) sebelum melaksanakan penerbangan kembali. (Ref: PT. Lion Mentari “Maintenance Program” Rev 0. Page 3.1-32.2 of 11. Tangerang.2018)

Dengan demikian rekomendasi yang diberikan adalah perlu diadakan sosialisasi dan *reminder* seperti *notice* mengenai penyebab dan akibat dari *main wheel shoulder wear*; sehingga kembali meningkatkan kewaspadaan para teknisi *Line Maintenance* khususnya pada saat melaksanakan *daily check*.

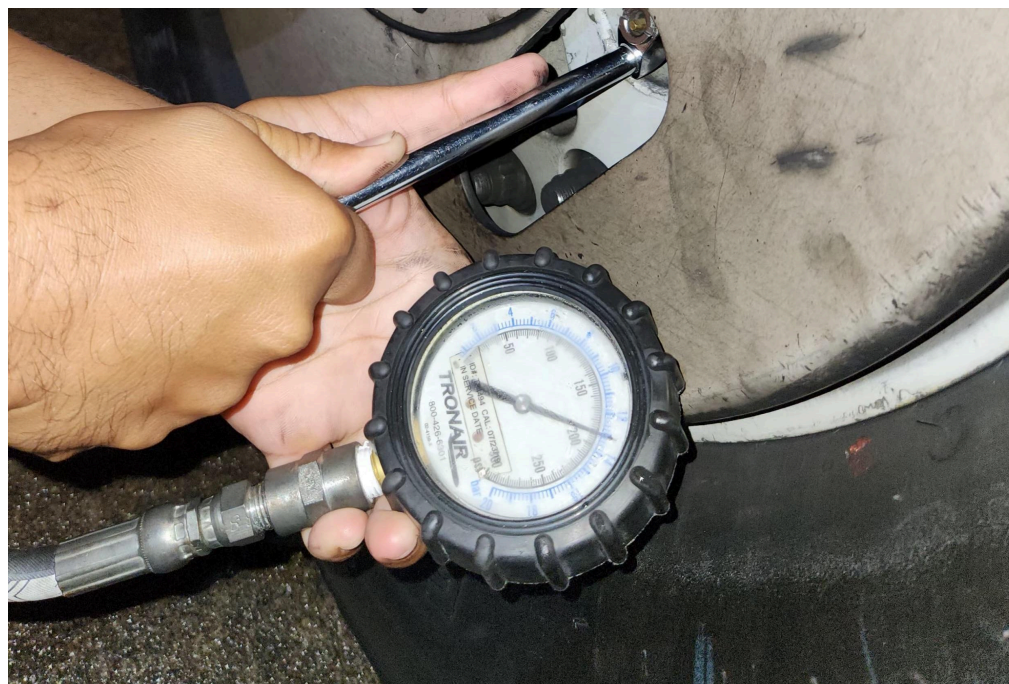
**Gambar 11. Tyre Press M/W #2 PK-LGJ**  
(Sumber: Dokumentasi Pribadi)

Temuan *main wheel shoulder wear* no. 4 PK-LGJ pada saat *daily check*. Dilakukan pengecekan tekanan ban ditemukan tekanan sebesar 190 PSI dan berarti dibawah standar operasi.

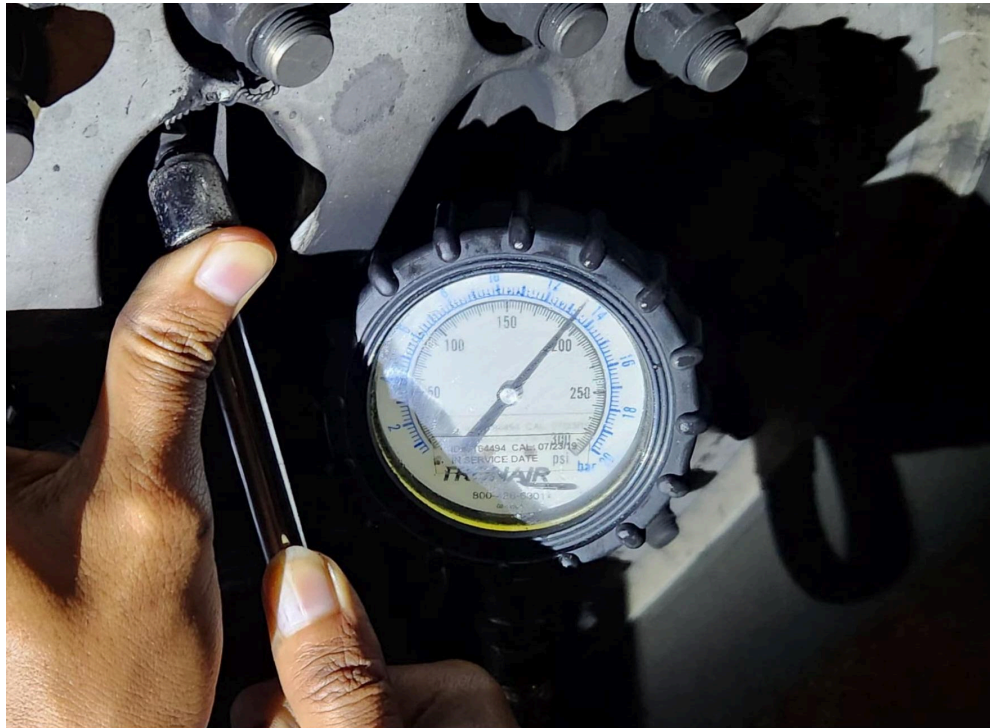
Gambar 12. Tyre Press M/W #3 PK-LHM  
(Sumber: Dokumentasi Pribadi)

Temuan *mainwheel* no. 3 *main wheel shoulder wear* pada PK-LHM saat *daily check* ditemukan tekanan ban sebesar 192 PSI dan juga dibawah standar operasional.
