STUDI KASUS GETARAN PADA MESIN CFM56-7B (PESAWAT B737-800/900 ER) DAN CARA MENGATASINYA

Firman Pemandu, Ir. Muhammad Andi Nova , S.T., M.sc, Mohamad Alif Dzulfikar, S.T.,M.T

Politeknik Negeri Batam
Program Studi Teknik Mesin
Jl. Ahmad Yani, Batam Centre, Batam29461, Indonesia
E-mail: Firmanpemandu@gmail.com

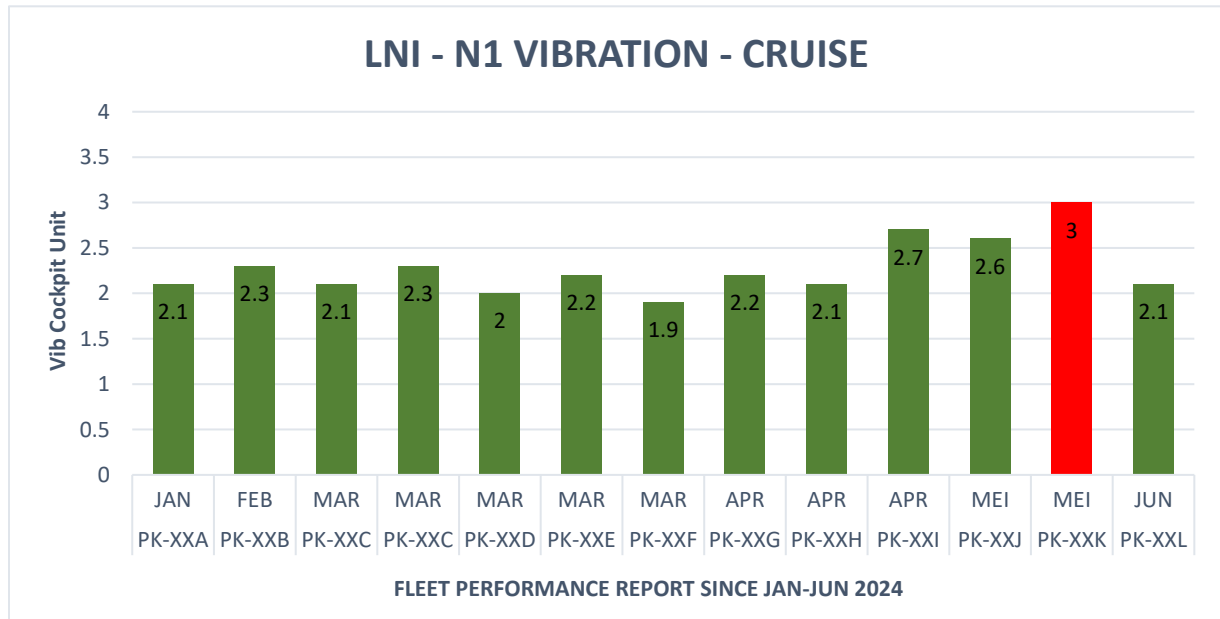
Gambar 5. Chart - Data Kasus *Engine* Vibration sejak bulan Januari sampai Juni 2024

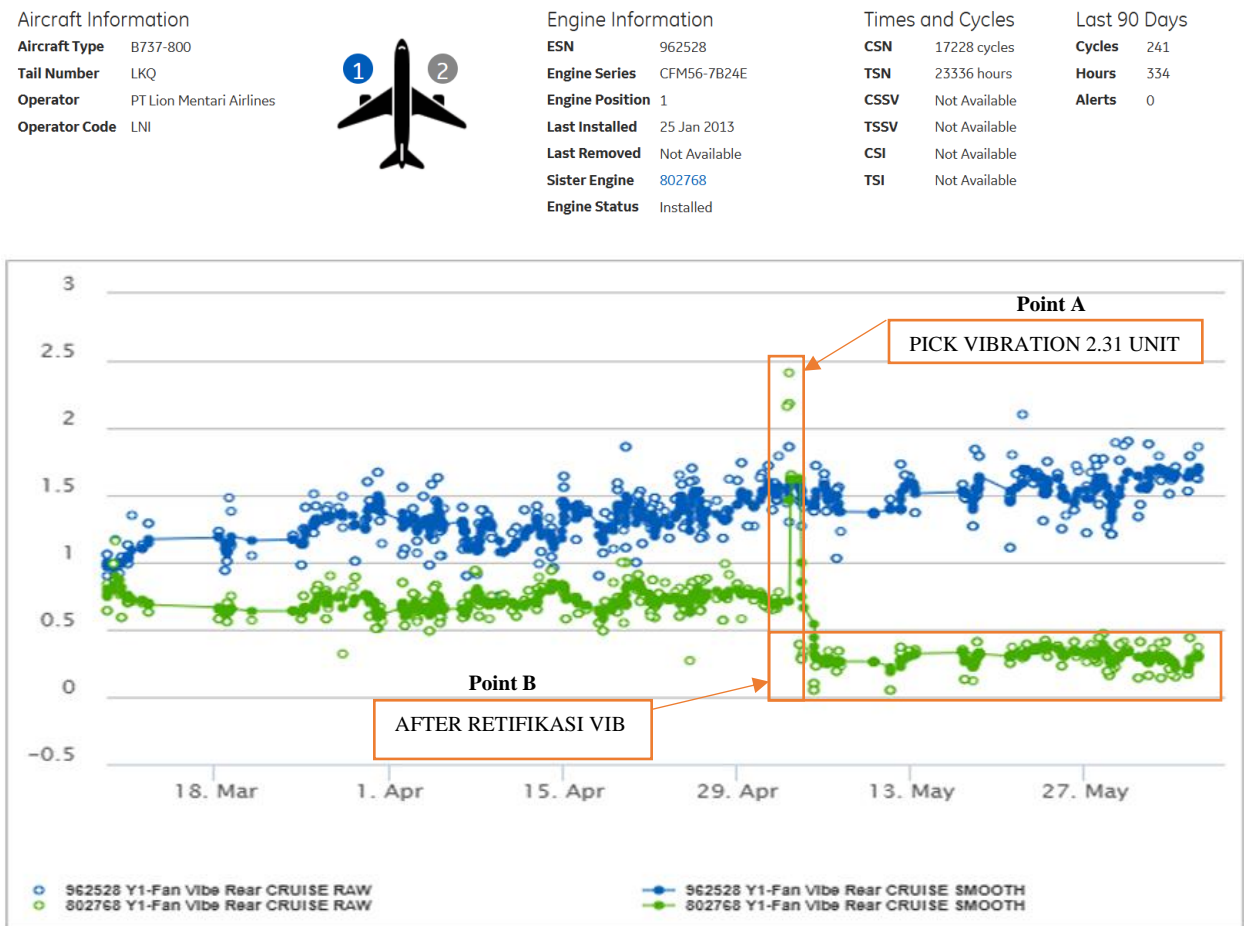
Berdasarkan dari data kasus diatas terdapat satu pesawat masuk dalam database *myCFM portal* pada bulan Mei 2024 mengalami getaran berlebih yang ber registrasi PK-XXX, Maka *troubleshooting* dilakukan untuk pesawat yang *engine* nya mengalami kondisi getaran berlebih yang cukup tinggi khusus nya pada pesawat ber registrasi PK-XXX *engine* nomor dua *Esn. 802768* yang mana *engine* tersebut mengalami getaran sebesar 2.31 *Cockpit Units* pada tanggal 03 May 2024, 01:38 *UTC* saat kondisi *phase Cruise*, dan ketika dilakukan pengecekan getaran berlebih dengan mengikuti referensi *Fault Isolation Manual (FIM) 71-05 Task 808* tersebut berasal dari area *fan major module*. Besar nya getaran ini telah melebihi batas aman yang ditetapkan oleh manajemen *Quality Notice* yang di keluarkan oleh tim *Safety, Security & Quality Directorate (SSQD)* yaitu diatas 2.0 *Cockpit Units*. Apabila *getaran* yang terjadi sudah menyentuh angka 2.0 CU maka harus dilakukan pencegahan agar getaran yang berlebih yang terjadi tidak bertambah besar.

Gambar 6. Data-data registrasi PK-XXX yang mengalami getaran berlebih

Setelah dilakukan nya pengantian pada Fanblade Platform dan testing maka terlihat penurunan getaran engine yang sangat signifikan pada pesawat dengan registrasi PK-XXX engine nomor dua Esn. 802768 getaran engine pada Fan Major module sebesar 0.5 Cockpit unit yang terlihat pada Gambar.6 Point B data yang diambil dari database myCFM portal.

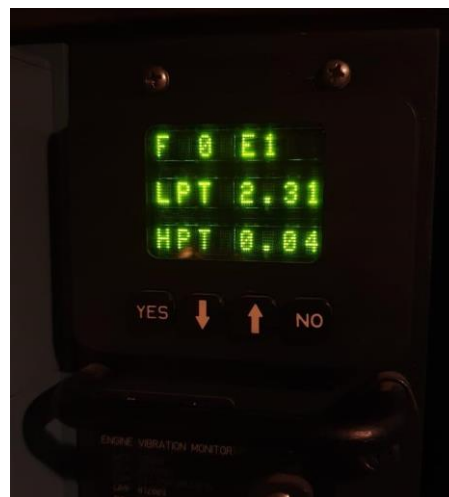
Setelah mengetahui masalah yang terjadi berasal dari aera *fan major module* maka *engineer* melakukan pengecekan di bagian *fan booster*. Pengecakan pada *fan booster* dilakukan dengan cara *Detail Visual Inspection (DVI)* dan melihat data yang telah direkam oleh *system Airborne Vibration Monitoring (AVM)*, data *vibration* yang sudah terekam selama penerbangan oleh *Airborne Vibration Monitoring (AVM)* ini berfungsi untuk menentukan area getaran yang berlebihan di area dalam engine. setelah melihat data yang sudah terekam oleh *system Airborne Vibration Monitoring (AVM)*, area getaran berlebihan tersebut terjadi pada bagian area *Low Pressure Compresore (LPT)*.

Gambar 7. Data-data yang terekam oleh Airborne Vibration Monitoring (AVM)

Metode yang sangat efektif setelah mengetahui masalah yang terjadi pada area *Low Pressure Compressor (LPT)* mengikuti referensi *Fault Isolation Manual (FIM) 71-05 Task 808* dilakukan dengan cara *Lubrication area Fan Blade* biasa disebut '*Fanlube*'. *Fanlube* sendiri adalah kegiatan *me-remove*, melubrikasi ulang dan *install* kembali bagian *fan blades*. Pada saat dilakukan Proses *fanlube* ditemukan beberapa dari kondisi *Fanblade Platform* mengalami *missing* dan *unbonded lip seals* secara signifikan.

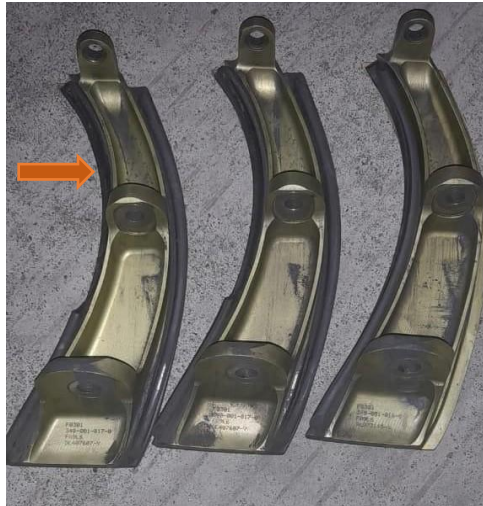
Gambar 7.a. (Panah Orange) *Fanblade Platform* signifikan *missing lip seals* pada area *concave* dan *convex*

Berdasarkan hasil evaluasi dari kejadian-kejadian getaran berlebih pada *engine CFM56-7B* pada umumnya yang paling sering ditemukan salah satu kontribusi utamanya adalah banyaknya temuan *missing* atau *unbonded lip seal* pada *Fanblade Platform* pada area *concave* dan area *convex* seperti pada gambar diatas (7.a dan 7.b)

Seperti telah dibahas sebelumnya penyebab terjadinya getaran berlebih pada pesawat dengan registrasi PK-XXX engine nomor satu Esn. 802768 yang mana Engine tersebut mengalami getaran sebesar 2.31 Cockpit Units pada kondisi phase Cruise adalah adanya kerusakan pada beberapa Fanblade Platform. Untuk mencegah atau mengurangi tingkat getaran yang terjadi pada engine, langkah dan tindakan harus maka dilakukan upaya dan usaha-usaha untuk menangani permasalahan tersebut dengan cara melakukan penggantian komponen Fanblade Platform sesuai dengan prosedur-prosedur yang tercantum pada task card dan Aircraft Maintenance Manual (AMM) 72-21-00. Prosedur ini meliputi pelepasan, pembersihan, inspeksi, perbaikan atau penggantian, pemasangan, dan pengujian.

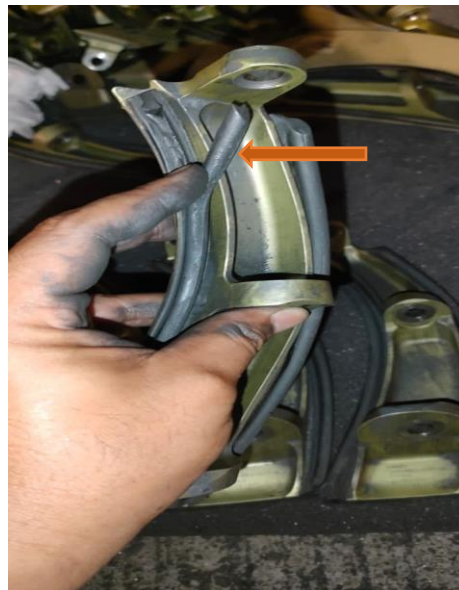
Gambar 7.b. (Panah Orange) *Fanblade Platform* signifikan *Unbonded lip seals* pada area *concave*
