# Identifikasi Penyebab Indikator *Low Quantity* pada Standby Hydraulic System Pesawat Boeing 737-800/900

<sup>1</sup>Carlos Alberto Jhon Paraira, Nur Rafia Dija S.Tr.T, M.T

\* Politeknik Negeri Batam

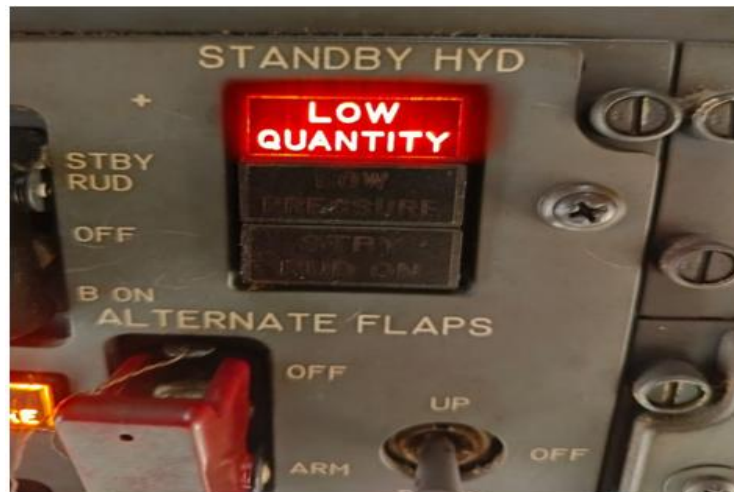
**Gambar 3: Low Quantity Indicator**

Permasalahan yang ditemukan selama pelaksanaan inspeksi rutin *C Check 04* pada pesawat Boeing 737-800/900 registrasi PK-LJR adalah munculnya indikasi *Low Quantity* pada *Standby Hydraulic System* yang diduga disebabkan oleh penurunan performa pada salah satu komponen dalam *Standby Hydraulic System*, termasuk *Electric Motor-Driven Pump (EMDP)* [1]. Berkurangnya *fluid quantity* secara signifikan dapat mengakibatkan *hydraulic under pressure*, yang berdampak pada penurunan performa *Standby Hydraulic System* hingga potensi kegagalan sistem secara keseluruhan [1]. Berdasarkan penelusuran data historis *Engineering Maintenance Record Order (EMRO)* selama 5 (lima) tahun terakhir di PT Batam Aero Technic, permasalahan yang sama berupa penggantian (*replacement*) komponen *EMDP* pada *Standby Hydraulic System* telah berulang kali terjadi, menunjukkan adanya pola kegagalan yang perlu dikaji secara teknis untuk mengetahui penyebab dominan dan menentukan langkah penanganan yang paling efektif.

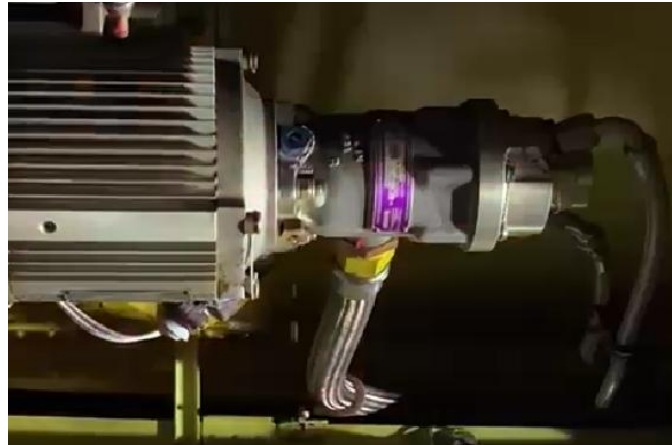
**Gambar 5: Temuan Visual Kondisi EMDP pada C Check 04**

Pada pelaksanaan C Check 04, dilakukan inspeksi visual langsung terhadap komponen dalam *Standby Hydraulic System*. Gambar 5 merupakan dokumentasi kondisi aktual EMDP saat inspeksi, di mana terlihat adanya rembesan *hydraulic fluid* pada area koneksi *pressure line* dan *supply line* di permukaan fitting dan housing pompa.

Temuan visual tersebut konsisten dengan indikasi *Low Quantity* pada panel kokpit dan memperkuat dugaan bahwa EMDP merupakan komponen yang perlu diisolasi lebih lanjut sesuai prosedur FIM 29-30 TASK 809.

Dari hasil *external leakage check*, ditemukan tetesan fluida yang melebihi batas normal pada area *dynamic seal* komponen EMDP (Standby). Hal ini mengkonfirmasi bahwa EMDP merupakan komponen penyebab indikasi *Low Quantity*, sehingga tindakan penggantian unit wajib dilaksanakan.

Diketahui bahwa *leakage* yang terjadi pada EMDP mencapai lebih dari **100 tetes/menit** sedangkan *Normal Operation Limits* adalah **10 tetes/menit**. Dari hasil *external leakage check* laju tetesan pada EMDP Standby melebihi batas *Normal Operation Limit* yang ditetapkan Boeing. Kondisi ini membuktikan bahwa EMDP tidak lagi memenuhi standar kelaikan terbang dan wajib dilakukan penggantian unit baru.

Berdasarkan konfirmasi hasil *fault isolation procedure* dan pengukuran *external leakage*, dilaksanakan penggantian (*replacement*) komponen EMDP lama dengan unit baru sesuai AMM TASK 29-21-21 (*Standby Hydraulic System Electric Motor-Driven Pump (EMDP) – Removal/Installation*). Prosedur penggantian meliputi removal EMDP yang mengalami kegagalan dan *installation* unit EMDP baru berikut penggantian seluruh packing, reducer, dan drain plug sesuai spesifikasi Boeing. Seluruh nilai torsi pemasangan konektor hidraulik dan bonding listrik dipastikan sesuai ketentuan AMM. Pekerjaan ini didokumentasikan dalam work order yang relevan sebagai bagian dari rekam perawatan resmi pesawat PK-LJR.
