# **PERAWATAN *HARD TIME* MAIN LANDING GEAR PESAWAT AIRBUS A320 PK-STG: STUDI KASUS *REAR PINTLE PIN STUCK***

Program Studi Teknik Mesin

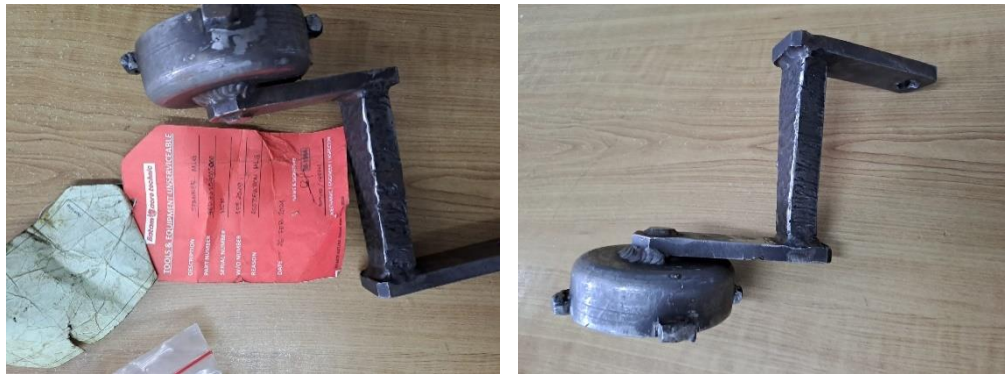
Pada saat proses pelepasan *main landin gear assy*, ada tahap yang harus dilakukan yaitu melepas *nut rear pintle pin* dan *rear pintle pin* pada step ke lima. Ketika mencoba melepas *nut rear pintle pin* terdapat kendala di mana *nut rear pintle pin* terjadi *stuck* saat dilepas. Sehingga menyebabkan *tool* yang digunakan menjadi rusak atau terpelintir seperti gambar 3.1

Gambar 3.1 Spanner MLG Rear pintle pin

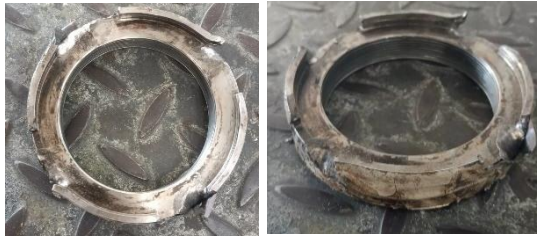
Gambar 3.3 Nut rear pitle pin tampak samping dan atas

Setelah dilakukan *detail visual inspection*, *engineer* menemukan korosi pada *nut rear pintle pin* dan *treat rear pintle pin*, setelah menemukan korosi pada *rear pintle pin*, kemudian dilakukan *cleaning* pada bagian yang korosi menggunakan *chemical* yang sudah di rekomendasi oleh CML. *Consumable Material List* (CML) berisi tentang *chemical* yang dianjurkan *manufacturer* untuk melakukan *cleaning* dan membersihkan korosi yang terdapat pada material tertentu.

Setelah dilakukan *cleaning* pada bagian yang terdapat korosi, kemudian dicoba untuk membuka *nut rear pintle pin* menggunakan tool *spanner MLG*. Dan ternyata berhasil terbuka setelah dilakukan *cleaning* menggunakan *chemical* yang ada pada CML.
