Studi Kasus Penyebab Engine Bleed Trip Off Light Illuminate Pada Pesawat BOEING 737-800/900ER

Muhammad Aji Kurniawan, Ir. Lalu Giat Juangsa Putra, S.T., M.T. and Mufti Fathonah Muvariz, S.T., M.Eng.

Politeknik Negeri Batam
Program Studi Teknik Mesin
Jl. Ahmad Yani, Batam Centre, Batam29461, Indonesia
Kunajiero2608@gmail.com

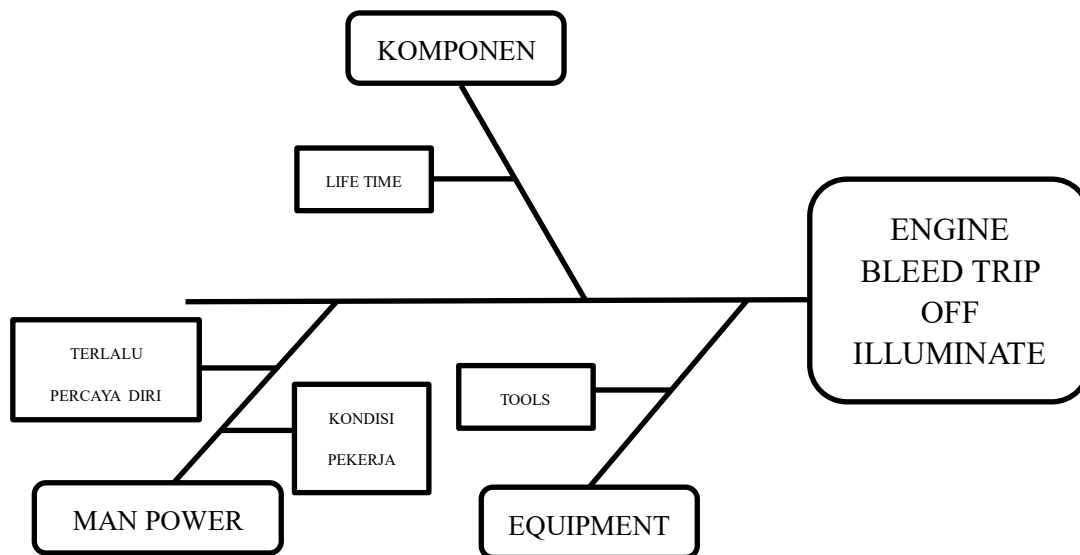
Gambar 4. Diagram *Fishbone* terjadinya *Engine Bleed Trip Off Light Illuminate*
(Sumber : Dokumen Pribadi)

- 1) **KOMPONEN**, Komponen yang terpasang pada *Engine Bleed System* memiliki *life time* (masa pakai) jika sudah mencapai batas maka kehandalan dan kinerja komponen akan mengalami penurunan sehingga dibutuhkan penjadwalan pergantian komponen demi menjaga *Engine Bleed System* tetap bekerja secara normal.

- 2) **EQUIPMENT**, Peralatan yang digunakan sebagai penunjang pekerjaan yang harus sesuai dengan standar *Aircraft Maintenance Manual* (AMM) jika tidak akan berdampak buruk bagi komponen *Engine Bleed System*. Penggunaan peralatan yang belum dikalibrasi ulang juga dapat menyebabkan ketidakakuratan sehingga berdampak pada kerusakan komponen yang menyebabkan *Engine Bleed Trip Off Light Illuminate*.

- 3) **MANPOWER**, Kurang telitinya personil ketika melakukan pemeriksaan atau kesalahan dalam proses pergantian komponen bisa menyebabkan *Engine Bleed Trip Off Light Illuminate*. Banyaknya pekerjaan serta beban kerja yang terlalu berat dapat memberikan dampak buruk yakni berkurangnya fokus karena menurunnya kondisi personel dalam bekerja sehingga menyebabkan human eror.

Berdasarkan diagram *fishbone* diatas dapat diketahui bahwa beberapa faktor penyebab terjadinya *Engine Bleed Trip Off Light Illuminate* diantaranya kerusakan komponen karena adanya penurunan performa seiring dengan pemakaian, pengaruh peralatan yang tidak sesuai dengan AMM dan belum dikalibrasi ulang yang digunakan oleh personil, serta beban pekerjaan yang terlalu banyak dapat mempengaruhi hasil kinerja personil kurang optimal.

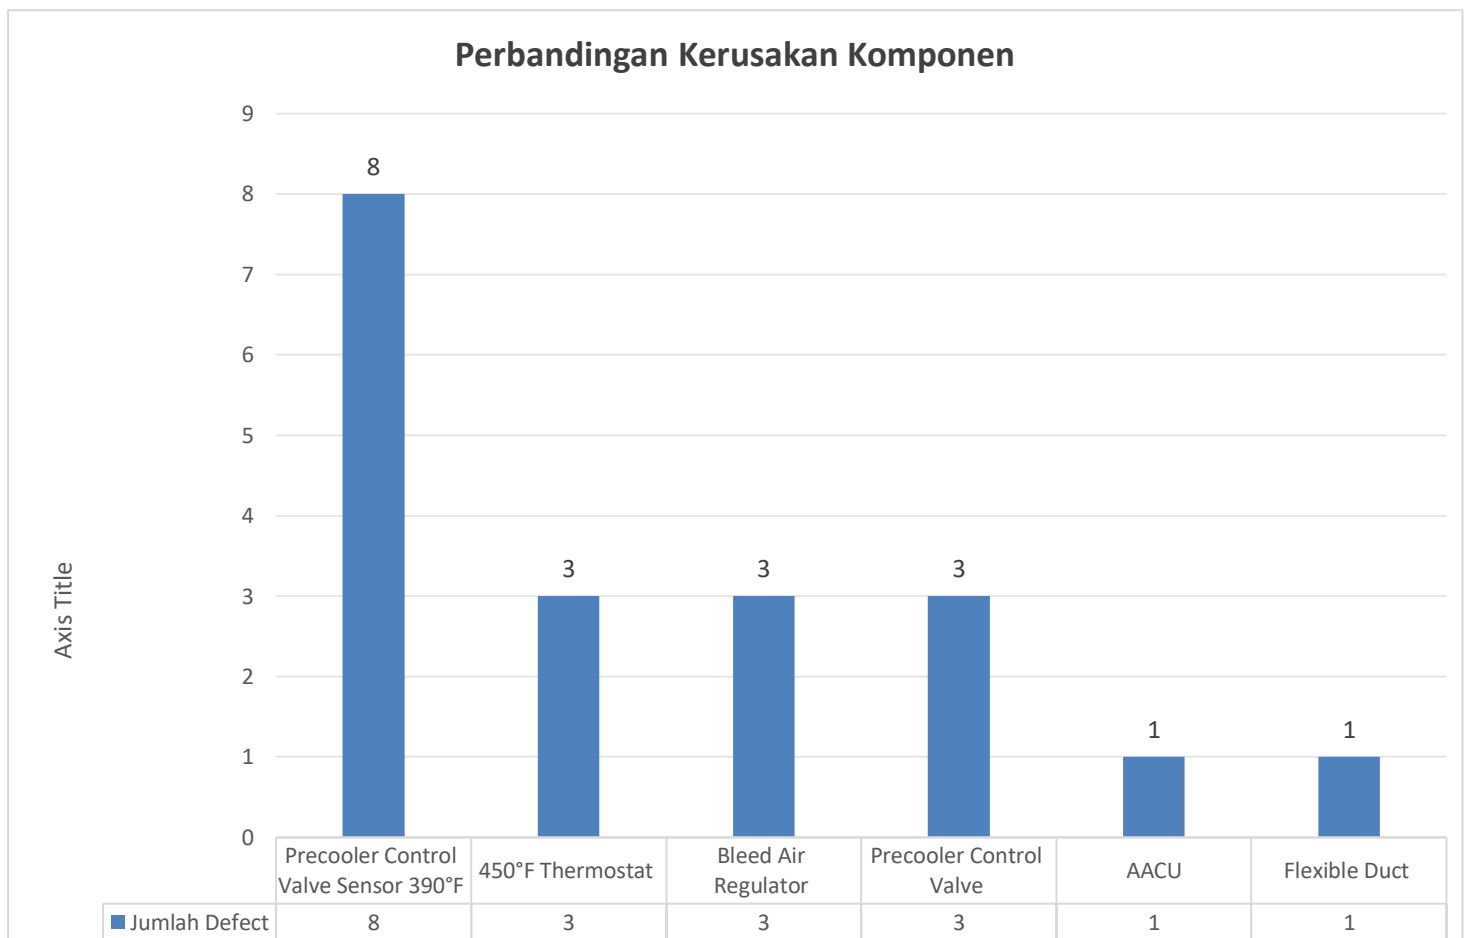
Gambar 5 : Diagram Perbandingan Jenis Defect Terhadap Jumlah Terjadinya Defect
(Sumber : emro.batamaerotechnic.com)

Berdasarkan data diatas pada Gambar 5, komponen yang paling banyak mengalami kerusakan adalah *Precooler Control Valve Sensor 390°F* dengan 8 kasus, *450°F Thermostat* (3 kasus), *Bleed Air Regulator* (3 kasus), *Precooler Control Valve* (3 kasus) dan yang paling sedikit adalah AACU (1 kasus) serta *Flexible Duct* (1 kasus). Kerusakan tersebut terjadi dikarenakan faktor umur yang sudah tua sehingga ada penurunan performa dalam komponen tersebut. Tindakan perbaikan saat terjadi *Engine Bleed Trip Off Light Illuminate* dengan melakukan *Engine Bleed Healthy System Check* dengan cara menggunakan *Spesial Tool* untuk mengecek komponen *Engine Bleed System* sebagai proses *Troubleshooting* yang nantinya menjadi referensi untuk menentukan bagian part yang sudah tidak bekerja dengan baik.
