Studi Kasus Terjadinya Korosi *Floor frame* pada Lavatory Pesawat ATR 72-600

Mochammad Rudi Yanto, Lalu Giat Juansa Putra, S.T., M.T

Politeknik Negeri Batam

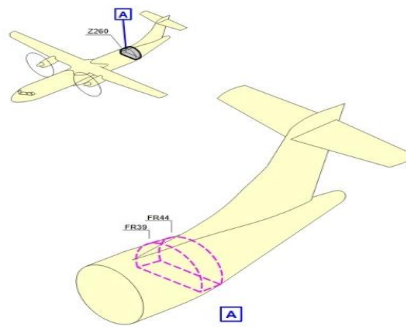
Gambar 4. Area Lavatory

Hasil inspeksi visual yang dilakukan pada forward wet area pesawat ATR 72-600 selama proses C-check menunjukkan adanya korosi pada struktur floor frame nomor 37, tepatnya di bawah lavatory. 4 Korosi ini teridentifikasi dalam bentuk serbuk putih pada permukaan aluminium, yang mengindikasikan *surface corrosion* atau aluminium oxide corrosion. Kondisi ini terdeteksi setelah lapisan *Foor* dibuka.

Korosi terjadi akibat reaksi kimia antara logam aluminium dan uap air yang terakumulasi di area tersebut. Reaksi ini menghasilkan aluminium hidroksida ($Al(OH)_3$) yang muncul dalam bentuk serbuk putih. Berdasarkan referensi teknis dan data lapangan, Kelembapan kabin pesawat komersial umumnya berkisar antara 30–35%, namun pada lavatory dapat melebihi nilai tersebut karena adanya aktivitas air dan sirkulasi udara yang terbatas. Pelaksanaan inspeksi visual

dilakukan sesuai prosedur *Detail Visual Inspection* (DVI) yang tercantum pada AMM ATR 72-600 ATA Chapter 53. Hasil pemeriksaan menunjukkan TPS sebelumnya tidak terpasang sempurna, sehingga kelembapan masuk melalui celah kecil dan menyebabkan korosi di bawah lapisan pelindung. Kerusakan struktur pada floor frame ini selanjutnya dievaluasi berdasarkan limit rework yang tercantum dalam Structural Repair Manual (SRM ATR 72-600). Dalam SRM, area floor frame di sekitar lavatory dibagi menjadi beberapa zona dengan ketentuan batas kedalaman perbaikan (rework depth) dalam persen dari ketebalan nominal material. Berdasarkan hasil inspeksi, kerusakan yang ditemukan berada pada zona kritis di penampang tertentu (misalnya penampang B-B atau C-C, sesuai SRM), yang menurut manual tidak boleh dilakukan rework. Hal ini berarti komponen harus diganti (replacement) tanpa melalui proses pembersihan atau blending, untuk mempertahankan integritas struktural pesawat.

Setelah komponen direktifikasi melalui replacement, langkah selanjutnya adalah mengaplikasikan kembali proteksi permukaan untuk mencegah terjadinya korosi ulang di area yang sama. Proses ini meliputi pembersihan akhir, aplikasi chemical conversion coating (Alodine), pemasangan ulang Temporary Protection System (TPS), serta pengecatan ulang menggunakan primer dan top coat sesuai spesifikasi pada AMM Task 51-78-00. Berdasarkan hasil analisis, korosi pada forward wet area pesawat ATR 72-600 memiliki potensi serius jika tidak dideteksi dan ditangani sejak dini. Oleh karena itu, pengawasan rutin pada sistem drainase, pemasangan TPS secara menyeluruh, serta penambahan sistem pemantauan kelembapan seperti sensor RH (Relative Humidity) menjadi langkah pencegahan yang efektif. Selain itu, inspeksi visual berkala di area bawah lavatory harus dilakukan pada setiap siklus perawatan berat (C-check), terutama bagi pesawat yang beroperasi di wilayah tropis dengan kelembapan tinggi atau memiliki ground time yang lama.

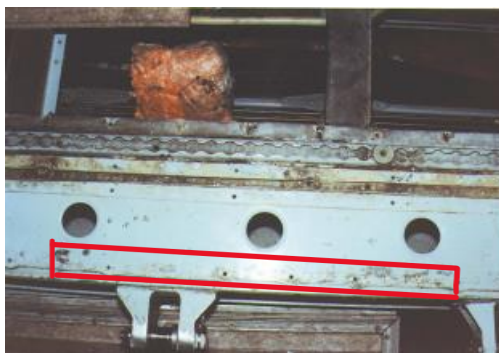
Gambar 6. Heavy corrosion
