# **STUDI KASUS mengenai Engine *Vibration* CFM56-7B Pada Pesawat BOEING Tipe 737-800/900ER, Menggunakan media CFM portal**

**Reza Fahmi, James Siregar and Mega Gemala**

\*Politeknik Negeri Batam  
Program Studi Teknik Mesin  
Jl. Ahmad Yani, Batam Centre, Batam 29461, Indonesia  
<sup>1</sup>E-mail: [Rezafahmi472@gmail.com](mailto:Rezafahmi472@gmail.com)

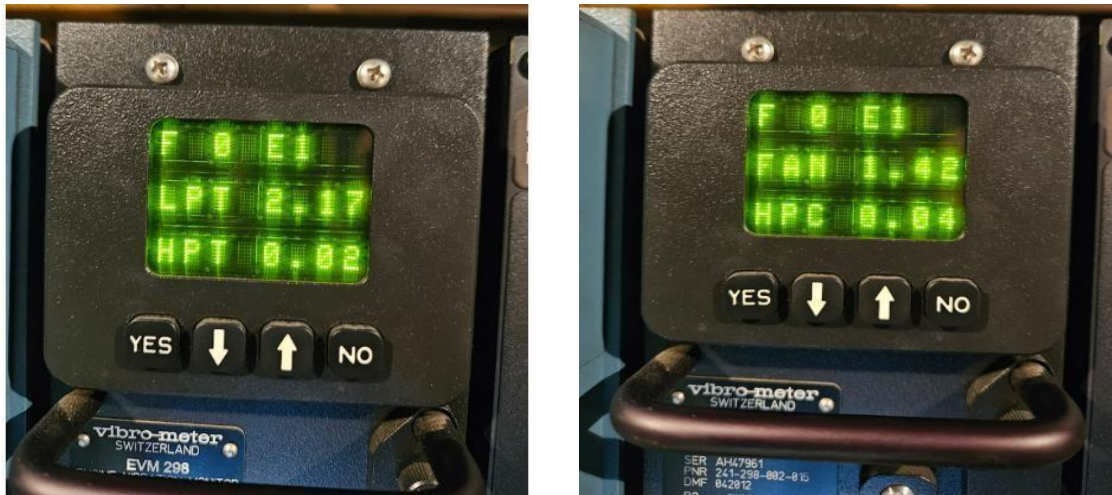
Gambar 4 : AAVM Menu

Berdasarkan referensi *Aircraft Maintenance Manual*, terdapat beberapa faktor penyebab terjadinya *Engine Vibration* di bagian tertentu. Untuk dapat mengetahui posisi tersebut secara pasti seperti yang terlihat pada *AAVM Vibro Meter*, perlu dilakukan suatu pemeriksaan terhadap komponen tersebut, sehingga ditemukan *possible cause* yang mendekati dan prosedur kerja yang sesuai. Pada gambar 4 ditampilkan *AAVM* menu untuk mendapatkan data tentang *Engine Vibration* terjadi pada *NI Vibration area LPT* dengan nilai 2.17.

Hasil dari *rectification* dengan melakukan pengecekan pada AAVM *vibrometer*, disertai dengan hasil *monitoring vibration* pada *CFM Portal*, ditemukan *vibrasi* pada LPT area sebesar 2.17. Selanjutnya berdasarkan *RefAMM 72-52-01-000/400-802-A* limitasi engine vibrasi di angka 2.0 sudah dianjurkan melakukan rektifikasi, untuk melakukan pengecekan terhadap *Balance screw* untuk *initial evaluation*.

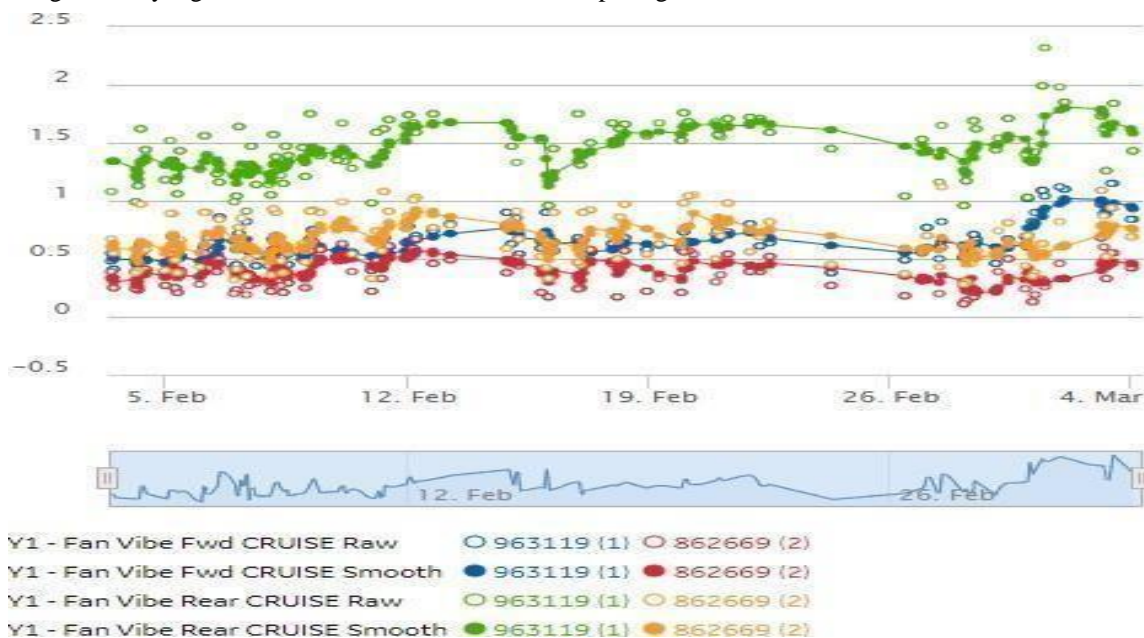
Gambar 5 : Trend Engine Vibration Monitoring  
(Sumber : myCFM Portal)

*Engineering Powerplant* yang menganalisa *Vibrasi* mendapatkan hasil dari pergerakan grafik melalui *CFM Portal (myCFM)* dengan *Trend Vibration* yang naik pada waktu tersebut. Pada gambar 5 ditampilkan tentang *Fan Vibe* saat terbang *Cruise*, hasil dari *CFM Portal (myCFM)* dengan *Trend Vibration* yang tinggi diatas angka 2 poin. Pada bagian warna hijau dijelaskan angka trend naik ke 2.17, hasil yang ditampilkan pada *trend* ini sama dengan hasil yang diberikan dalam *module vibrometer* pada gambar 4.

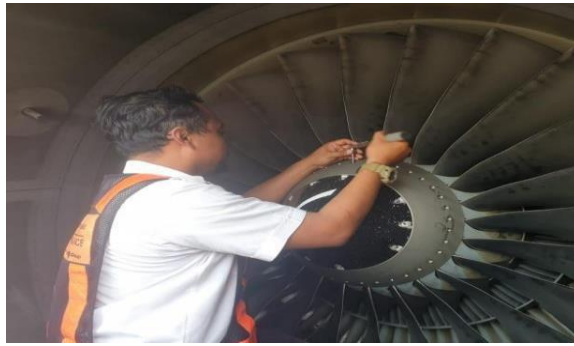
**Gambar 6a : Balance screw solution inspection check**

Berdasarkan referensi *AMM 71-00-00-750-803-F00*, terdapat beberapa faktor penyebab terjadinya *Engine Vibration* yaitu, *Fan Trim Balance Solution*, *Lack of lubrication* dan *Platform Seal Tear*. Untuk dapat mengetahui penyebab tersebut secara pasti seperti yang terlihat pada gambar 6 *proses Balance Solution* pada *Engine CFM56-7B* pada pesawat Boeing 737NG setelah dilaksanakan pengecekan hasilnya masih baik pada *Balance Screw* tersebut dan tidak perlu dilakukan *Balance Solution*.

Setelah melakukan *vibrometer test* dilakukan prosedur *fantrim inspection check* dengan cara. Memasang *warning tag* pada *Engine Start Switch*, kemudian dilakukan *bite test* pada AAVM *vibro meter* di *EE Compartment*, *monitor Trend Vibration* dengan menggunakan *CFM Portal (myCFM)*, tekan pada tombol *ON* pada module AAVM *vibro meter*, kemudian tekan tombol pada *MENU* pada module AAVM *vibro meter*, pilih dengan menu *Balance Solution*, catat *balance solution* dengan sesuai urutan dengan nilai P06, P07, P08, P09, P10, P011, P012, P013, P014, samakan *balance solution* dengan *balance screw* yang ada pada *engine*, gunakan dengan *tools torque 75 in/lbs*, kemudian unakan dengan *socket 3/4*, gunakan dengan *drive 3/4*, lalu gunakan dengan *molykote M303* pada *screw* agar tidak terjadi *corrosion* jika terjadi perbedaan lanjutan dengan menyamakan *balance screw* dilanjutkan dengan tahap selanjutnya pada area platform seal inspection.

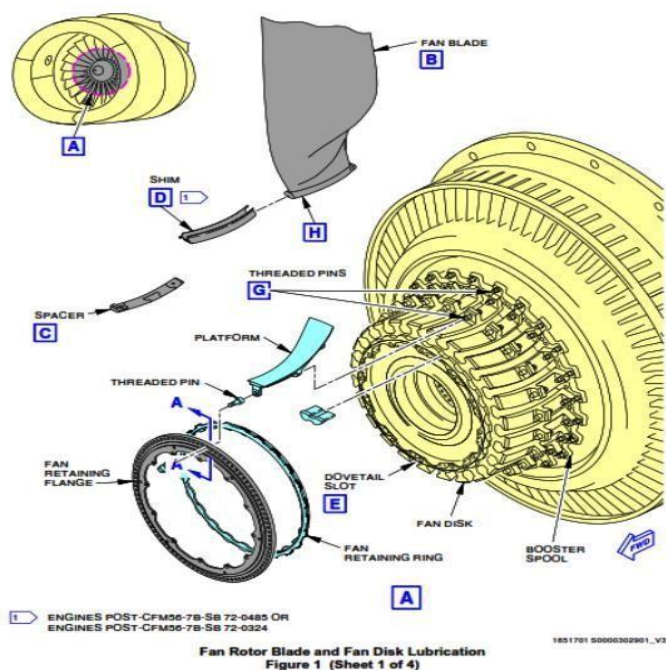
Gambar 7a : Platform seal inspection condition

Berdasarkan referensi AMM 71-00-00-750-803-F00, Setelah kita mendapatkan data dari hasil *bite test* AAVM, *monitoring CFM Portal (myCFM)*, telah dilakukan *Fan Trim Balance Inspection* dan diketahui hasilnya masih baik sesuai limitasi maka selanjutnya dilakukan, *Platform Inspection*. Saat proses pengecekan seal pada platform ditemukan 1EA platform dengan seal yang *missing*, dengan demikian *vibration* yang terjadi ini dapat disimpulkan penyebabnya karena *platform seal* yang *missing* sesuai batas limitasi (*unserviceable*).

Prosedur *platform seal inspection* yaitu dengan, melepas area A, *Spinner cone* dan *retaining ring*, melepas area B, *Fan blades*, melepas area C, *spacer*, melepas area D, *shim*, melepas area E, *platform seal inspection* kemudian lakukan *platform seal inspection* dengan detail PN 340-001-816, 340-001-817, dilanjutkan dengan penggantian jika sudah *out of limit* pada platform seal REF AMM 72-51-100, pasang kembali mulai dari area E,D,C,B dan A dan lakukan *final inspection* saat semua telah terpasang.

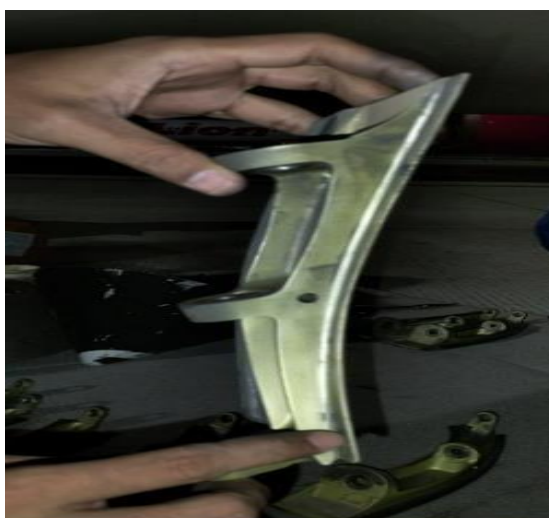
**Gambar 7b : Platform seal unserviceable condition**

Setelah melaksanakan *platform inspection* kemudian dilakukan pergantian *platform seal*, penyebab terjadinya *seal platform* ini tear karena *humidity* atau kelembabab pada area *fan blades*, maka prosedur selanjutnya dilakukan pengetesan dengan tes 7 Vibration surfeiy dengan referensi *AMM-71-00-00-700-814-F00*. Pada pengetesan ini akan dihasilkan data parameter khususnya *vibration* pada *engine*, hasil dari pengetesan tersebut didapat *vibration* pada *engine* menurun dengan nilai 0,1-03 pada N1 20-60%, Limitasi *vibration engine* 2.0 dengan demikian masalah pada *engine vibration* ini dinyatakan *solved* setelah pergantian *platform seal*.

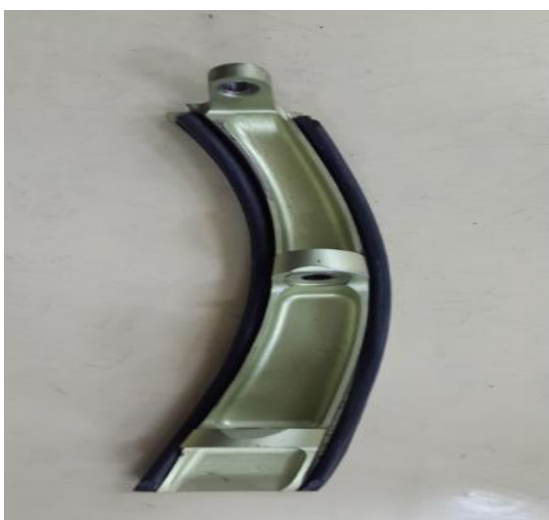
**Gambar 7c : Platform seal serviceable condition**
