# STUDI KASUS PENYEBAB *TRIM AIR VALVE FAULT* PADA PESAWAT AIRBUS A320-200

## Abstract

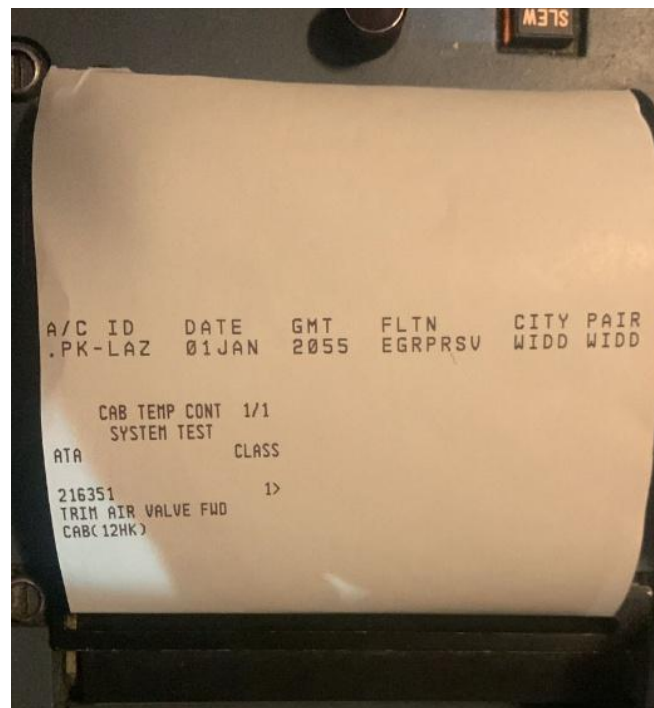
**Gambar 2: report MCDU, fault trim air valve**

Permasalahan yang ditemukan selama pelaksanaan inspeksi rutin *C Check 03* pada pesawat Airbus A320-200 adalah munculnya indikasi *trim air valve 12 HK fault* pada *air conditioning System*, dapat dilihat pada gambar 2 (Dua). Ketika terjadi kegagalan pada *trim air valve* akan berdampak pada suhu *cabin* dan berpengaruh pada keselamatan penumpang[1]. Apabila *Air Conditioning System* mengalami kegagalan saat *inflight*, khususnya pada *Trim Air Valve* ketika terjadi kegagalan maka akan sangat berpengaruh juga pada *pressure* di kabin, Trim-air pressure regulating valve (PRV) menjaga tekanan dalam trim air supplies pada 0.280 bar (4.0611 psi) pada cabin pressure. Valve ini dimonitor oleh ACSC. Maka cabin pressure dapat terganggu pada saat penerbangan. Kasus nyata yang menggambarkan dampak kegagalan *Trim Air Valve* pada pesawat Airbus A320-200 dialami oleh nomor registrasi PK-AXU mengalami poor cooling atau berkurangnya kinerja air conditioning pada pesawat tersebut [4] , di mana kegagalan pada *Trim Air Valve* saat itu wajib melakukan *replacement* [3].

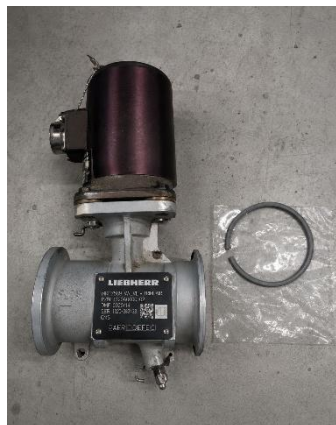
**Gambar 5. Temuan visual kondisi TAV pada C Check 03**

Pada pelaksanaan C Check 03, dilakukan inspeksi visual langsung terhadap komponen *Trim air Valve*. Gambar 5 (lima) merupakan dokumentasi kondisi aktual TAV saat inspeksi, di mana terlihat adanya rembesan *broken packing seal* pada area koneksi *pressure line* dan *supply line* di dalam fitting dan housing.

Temuan visual tersebut konsisten dengan indikasi *fault* pada ECAM kokpit dan memperkuat dugaan bahwa *packing seal* merupakan komponen yang perlu diisolasi lebih lanjut.

Dari hasil identifikasi, ditemukan *broken* pada *packing seal* yang di sebabkan oleh suhu yang tinggi melebihi batas normal pada *inner fitting trim air valve* komponen. Hal ini mengkonfirmasi bahwa *packing seal* merupakan komponen penyebab indikasi *Fault TAV 12HK*, sehingga tindakan penggantian part wajib dilaksanakan.

Berdasarkan konfirmasi hasil identifikasi di lapangan dan *break down part*, dilaksanakan penggantian (*replacement*) komponen *packing seal* lama dengan unit baru sesuai *Installation of the Trim Air Valve*. Prosedur penggantian meliputi *removal Trim air valve* yang mengalami kegagalan dan *installation part Packing Seal* baru sesuai spesifikasi Airbus. Seluruh nilai torsi pemasangan *clamp* dan konektor dipastikan sesuai ketentuan AMM. Pekerjaan ini didokumentasikan dalam work order yang relevan sebagai bagian dari rekam perawatan resmi pesawat PK-LAZ.

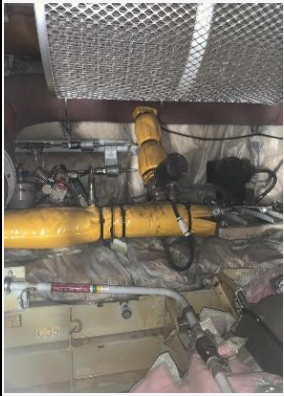
| No. | Trouble shoot | Tindakan | Gambar | Hasil |
|---|---|---|---|---|
| 1 | Trim air valve | Langkah pertama <i>sweep</i> TAV 13HK ke posisi 12HK untuk memastikan komponen berfungsi atau tidak. | | Hasil dari swep TAV 13HK menunjukan bahwa TAV 13HK berfungsi dengan normal di <i>line</i> TAV 12HK. |

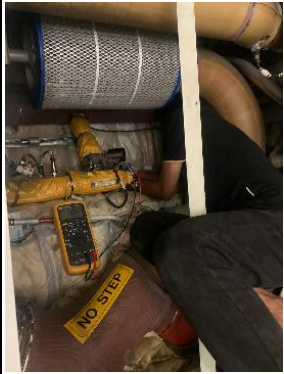
| No. | Trouble shoot | Tindakan | Gambar | Hasil |
|---|---|---|---|---|
| 2 | Wiring Test | Melakukan <i>resistance test</i> pada konektor trim air valve, menggunakan avometer. | | Hasil menunjukan tidak ada kerusakan pada konektor. |

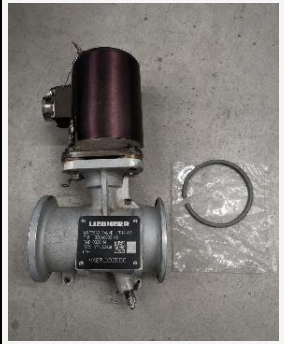
| No. | Trouble shoot | Tindakan | Gambar | Hasil |
|---|---|---|---|---|
| 3 | Visual inspection Trim Air Valve | Melakukan inspeksi pada <i>packing seal</i> . | | Di temukan <i>broken packing seal</i> yang dapat mengakibatkan kebocoran udara, sehingga dapat mengindikasikan munculnya <i>fault</i> pada ECAM. |

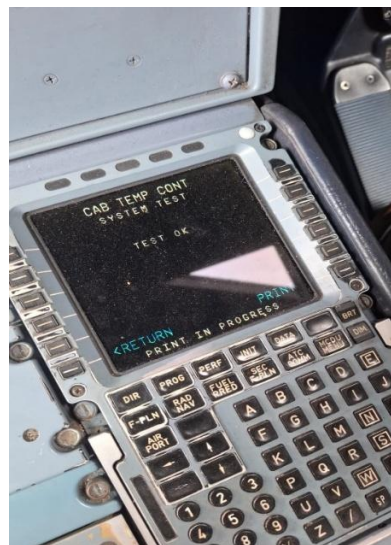
Gambar 6. Verifikasi hasil pasca *packing seal replacement*

Setelah penggantian *part packing seal* baru selesai dilaksanakan, dilakukan pengujian fungsional untuk memastikan sistem kembali beroperasi dengan normal. Pengujian dilaksanakan dalam bentuk *Operational Check (OPC)* sesuai TSM TASK 21-63-00-810-803-A. Pengujian meliputi tes pada *trim air valve* dengan menggunakan *supply Bleed air* dari *Auxiliary power unit (APU)* sistem *Air conditioning*, verifikasi tidak adanya indikasi *FAULT TRIM AIR VALVE* pada ECAM kokpit, pengoperasian *trim air valve* secara bertahap untuk memastikan suhu panas yang di ambil dari APU merespons dengan normal tanpa indikasi *anomaly*, serta memastikan tidak ada kebocoran dari *trim air valve*. Hasil pengujian menunjukkan bahwa sistem berfungsi sesuai spesifikasi dan indikasi kegagalan tidak muncul kembali hasil verifikasi dapat di lihat pada gambar 6 (enam), sehingga pesawat PK-LAZ dinyatakan layak terbang (*airworthy*) setelah pelaksanaan C Check 03.
