Studi Kasus *Vibration Fanblade* pada *Engine CFM56-7B* Pesawat B737-800NG PK-BGO

Daril Syaefudin^{*1}, Mohamad Alif Dzulfiqar, S.T., M.T.* and Moeljanto, S.T., M.M.*

* Politeknik Negeri Batam
Program Studi Teknik Perawatan Pesawat Udara
Jl. Ahmad Yani, Batam Centre, Batam29461, Indonesia
¹E-mail: daril.syaefudin@gmail.com

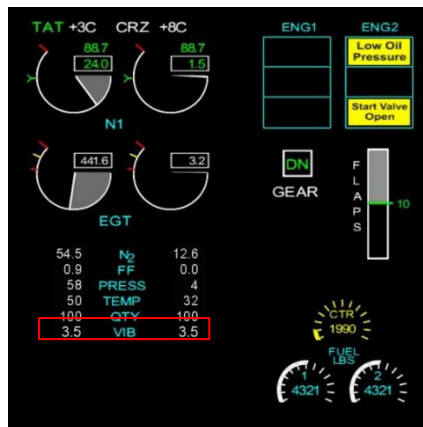
Gambar 4 : Indikasi *Vibration Display Unit*

Pada saat melaksanakan *unscheduled maintenance* di dapatkan kasus *high vibration* pada *engine CFM56-7B24E serial number 862780*. Faktor penyebab terjadinya *high vibration* di *Boeing 737-800 NG PK-BGO* adalah karena Penurunan kinerja relubrikasi, *shim* yang patah (*Broken shim*), *spacer* yang patah (*Broken Spacer*), Kerusakan pada *platform* (*Platform tear off*), kerusakan akibat benda asing (*Foreign Object Damage, FOD*) sehingga menyebabkan batasan limitasi vibrasi yang telah dilakukan. Saat proses *engine ground run* dilakukan muncul data angka vibrasi

di *display unit* cockpit dan *airbone vibration monitoring* yang di mana akan menjadi acuan akan dilakukan *maintenance* selanjutnya. Dapat dilihat gambar di bawah ini indikasi vibrasi yang terlihat di *Display Unit*.

Karena vibrasi yang terdapat pada indikasi cockpit sebelum rektifikasi dilakukan menunjukkan nilai 3.5 selanjutnya melakukan hal proses *Fanlube* sesuai aturan yang terlihat pada Tabel 1 No 3. Diharuskannya membongkar *fanblade* dan membersihkannya sesuai yang tercatat dalam *Maintenance Manual Practices Fan Rotor Blades and Fan Disk Lubrication TASK 72-21-00-640-801-F00*, yang di mana proses *Fan lubrication* pada *engine* pesawat memiliki tujuan utama untuk memastikan bahwa komponen-komponen yang bergerak pada *fan*, seperti bantalan (*bearing*) dan *shaft*, berfungsi dengan lancar dan efisien. Berikut adalah beberapa tujuan utama dari *fan lubrication* : mengurangi getaran dan kebisingan, mengurangi gesekan, mencegah *overheating*, meningkatkan efisiensi, mencegah korosi, memperpanjang umur komponen. Dengan demikian, *fan lubrication* adalah bagian krusial dari perawatan dan operasional *engine* pesawat, memastikan performa yang optimal, dan umur panjang. Bisa dilihat pada gambar di bawah ini.

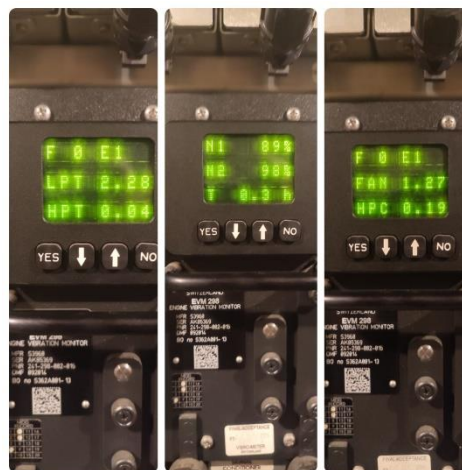
Gambar 5 : *Airbone Vibration Monitoring*

Pesawat dengan engine CFM56-7B *serial number* 862780 memiliki 24 *fanblade*. Setiap *fanblade* diperiksa, khususnya bagian *dovetail*, dengan menggunakan *AVM* untuk memastikan tidak melebihi batas yang ditentukan. Jika *vibration engine* mencapai ≥ 3.0 di kokpit, informasi ini akan masuk ke *Engine Trend Monitoring* di portal *CFM* yang hanya bisa diakses oleh teknisi. Untuk memeriksa vibrasi *engine*, dilakukan *Built-In Test Equipment (BITE)* dengan menekan tombol pada perangkat *AVM*, yaitu tombol (*YES*), (*NO*), (\uparrow), dan (\downarrow). Data Vibrasi yang diperoleh kemudian dianalisis untuk menemukan bagian yang menyebabkan vibrasi berlebih pada *engine*. Dapat dilihat gambar di bawah ini.

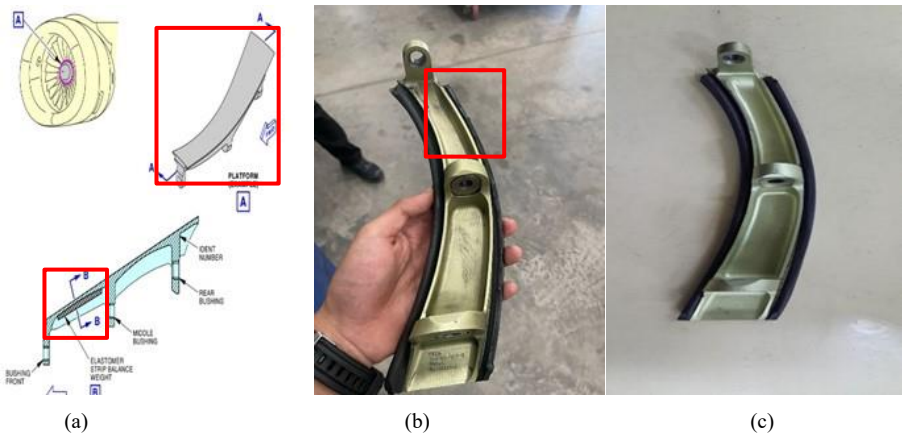
Gambar 7 : (a) Bentuk Platform dan Seal (b) Seal yang rusak pada Platform (c) Platform yang sesuai.

Setelah proses *fanlube* dilakukan dengan baik ditemukan satu permasalahan yang muncul yaitu kerusakan pada *Platform tear off* yang di mana *seal* pada *Platform* tersebut rusak dapat dilihat pada Gambar 7 (a) dan 7 (b) kemudian di lakukan proses *replacement* unit *Platform* dengan *SN(Serial Number)* Gambar 7 (c) yang sama sesuai *Maintenance Manual Prepare for the Replacement Subtask 72-21-02-010-009-F00* proses tersebut pada Gambar 8 di bawah ini.

Berdasarkan hasil data penelusuran faktor penyebab masalah *high vibration fanblade* pada *engine CFM56-7B serial number 862780*, dapat ditemukan *possible cause* yang menyebabkan vibrasi yaitu berasal dari lubrikasi yang menurun dan kerusakan pada *platform tear off* yang di mana *seal* pada *platform* tersebut rusak.

Masalah tersebut dapat diatasi dengan cara proses *fanlube* atau lubrikasi ulang yaitu membongkar *fanblade* dan membersihkannya sesuai yang tercatat dalam *Maintenance Manual Practices Fan Rotor Blades and Fan Disk Lubrication TASK 72-21-00-640-801-F00* kemudian mengganti (*replacement*) unit *platform* dengan *SN*(*Serial Number*) yang sama sesuai *Maintenance Manual Prepare for the Replacement Subtask 72-21-02-010-009-F00*.

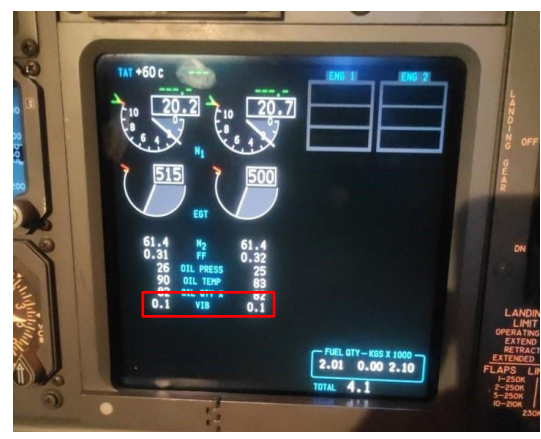
Gambar 9 : Hasil Tes Engine Run-up.

Setelah proses rektifikasi *fanlube* dan penggantian *part* komponen (*replacement*) dilaksanakan, Langkah terakhir yaitu test pengujian pelaksanaan *engine ground run* atau *run-up* untuk memastikan *engine vibration* dalam limitasi sesuai dan normal. Alhasil sesuai dengan nilai vibration 0.1 yang terlihat pada indikasi cockpit (Gambar 9) jika masih terjadi permasalahan seperti sebelumnya atau timbul permasalahan baru maka akan dilaksanakan proses *maintenance* kembali. Terlihat pada gambar 9.

Dengan demikian, setelah rektifikasi dilakukan, vibrasi yang sangat tinggi dapat diturunkan hingga mencapai 0,1 untuk menghindari berbagai kemungkinan buruk yang bisa terjadi pada pesawat. Studi kasus ini berhasil memenuhi tujuan identifikasi dan perbaikan masalah *Vibration Fanblade* pada *Engine CFM56-7B* Pesawat *B737-800NG PK-BGO*.
