Studi Kasus Menyalanya *Indicator Caution Fault Pack Valve* di *System Air Conditioning* Pada Pesawat ATR 72- 500/600

* Politeknik Negeri Batam

Program Studi Teknik Perawatan Pesawat Udara
Jl. Ahmad Yani, Batam Centre, Batam 29461, Indonesia

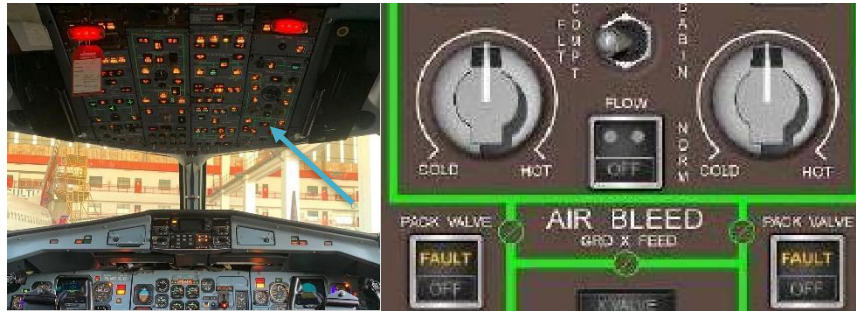
Gambar 3. *Fault pack valve on overhead panel*

Pada saat melakukan *maintenance 12 years* di *Batam Aero Technic*, Pesawat ATR 72 dengan registrasi PK-WFP, ditemukan permasalahan ketika ingin mengoperasikan *Air conditioning system*, yaitu menyalnya *indicator caution fault pack valve* yang berdampak pada suhu kabin yang mengakibatkan tidak tercapainya suhu nyaman yang diinginkan.

Gambar 3 adalah letak *control* dan *indicator pack valve* pada *overhead panel cockpit* dan tampilan *fault pack valve* pada saat *pack valve* pada sistem *air conditioning* gagal beroperasi. Menurut MEL (*Minimum equipment List*) yang dikeluarkan oleh ATR, bahwa permasalahan ini termasuk kedalam kategori C yang berarti pesawat tidak akan boleh dioperasikan, jika dalam kurun waktu 10 hari permasalahan ini belum diselesaikan. Oleh karena itu permasalahan ini penting untuk harus segera dapat diselesaikan.

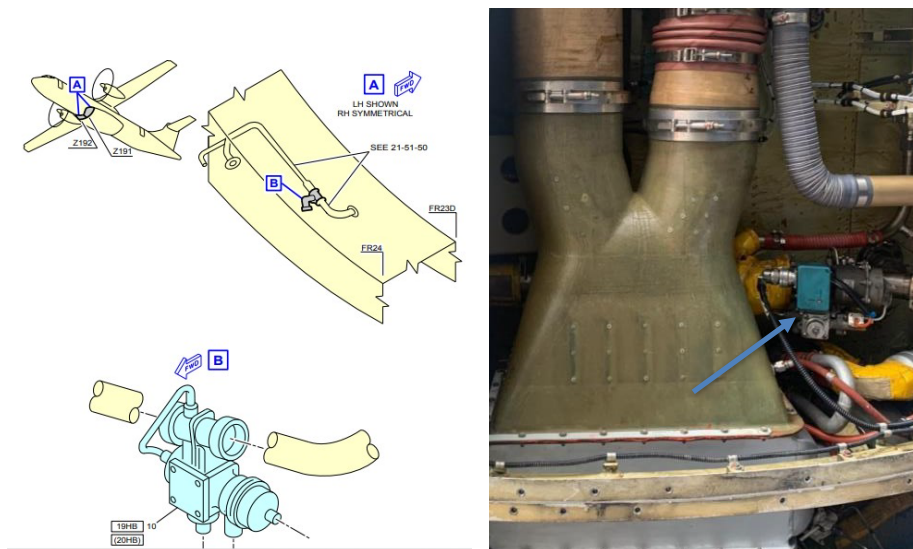
Gambar 4: Pack valve ATR 72-500/600

Melalui tahapan yang sudah dilaksanakan maka ditemukan sumber permasalahan dari menyalnya *indicator fault pack valve* ialah *Valve-Pack flow control SYS 2 fail* atau *do not open* dikarenakan komponen tersebut sudah *unserviceable* dimana sensor pada *flow control pack valve* tidak berfungsi. Sesuai dengan TSM bahwa secara satuan komponen *pack valve* harus diganti. Oleh karena, itu perlu dilakukan pergantian komponen. [4] Gambar 4 adalah lokasi dimana *pack valve* berada pada pesawat ATR 72-500/600.

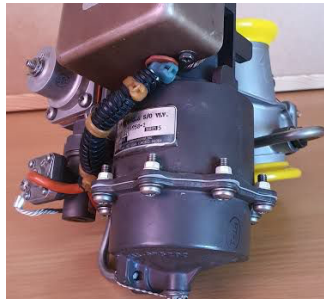
Gambar 7: Pack valve ATR 72-500/600

Gambar 7 merupakan *pack valve* sudah *unserviceable* pada saat sudah dilepas dari *air conditioning system*

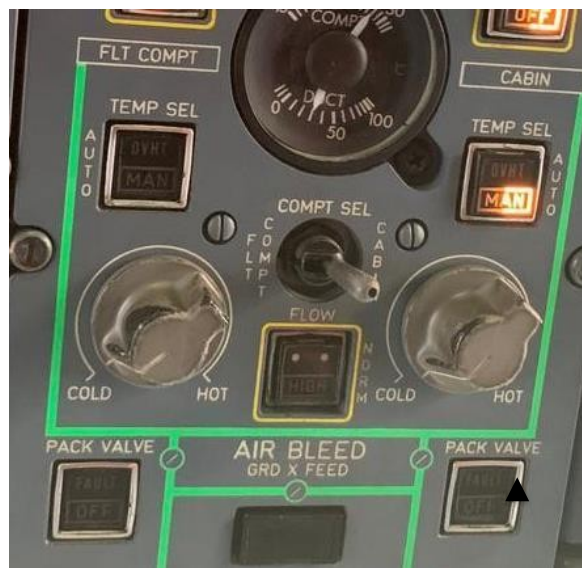
Gambar 5: Overhead panel pack valve normal operation

Setelah dilakukannya perbaikan, maka langkah terakhir yang dilakukan adalah melakukan pengetesan atau *Operational Test* yang mengacu pada [2]*Maintenance Procedure (MP)*. Pada saat operasional tes ternyata, sistem air conditioning sudah dapat memberi output yang diinginkan sebagaimana fungsi dari AC itu sendiri untuk memberi kenyamanan kepada penumpang dan awak kabin. Dengan kata lain, indikasi *fault pack valve* di *cockpit* sudah tidak lagi muncul (*satisfied*). Gambar 5 menampilkan *Overhead panel pack valve satisfied* dimana lampu fault tidak menyala lagi ketika pack valve dioperasikan.
