Studi Kasus Kerusakan Pada *Bonding Lead* Wing Tank

Pesawat Airbus A320 PK-SJD

Muhammad Syarif^{*1}, Nurul Fadilah* and Sutarto*

Politeknik Negeri Batam
Program Studi Teknik Mesin
Jl. Ahmad Yani, Batam Centre, Batam 29461, Indonesia
¹E-mail: muhammadsyarif1209@gmail.com

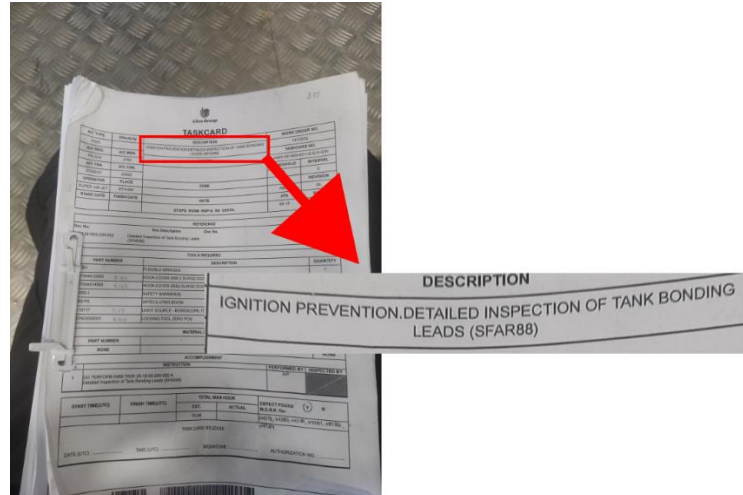
Gambar 4: Taskcard inspection of Bonding Lead

Maka dilakukan pengukuran terhadap ketebalan strand *Bonding Lead*. Prosedur penanganan yang dilaksanakan berdasarkan AMM ATA Chapter 20, kerusakan strand tidak boleh melebihi 25 persen atau harus diatas 75 persen pada ketebalan strand yang ada di *Bonding Lead*. Pengukuran ini tidak memungkinkan dilakukan secara presisi, mengingat ukuran *Bonding Lead* pada L/H wing tank kecil. [3]

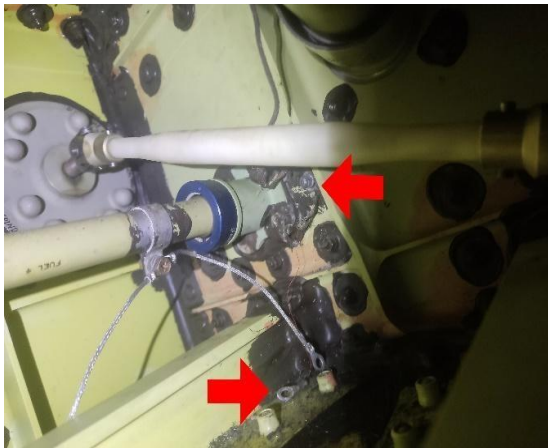
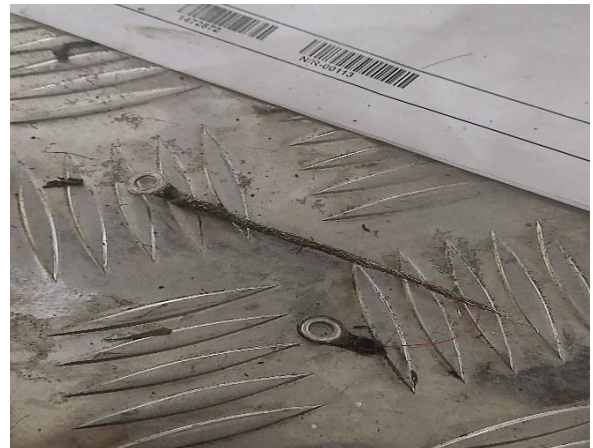
Terdapat Task Card berupa *Ignition Prevention Detailed Inspection Of Tank Bonding Leads (SFAR 88)*. Ketika melakukan inspeksi, ditemukan ada nyakus kerusakan *Bonding Lead* pada L/H Wing tank, diketahui bahwa terdapat 13 kerusakan *Bonding Lead* dari total 151 *Bonding Lead*. Mendapati lokasi kerusakan pada Rib 7 sampai dengan Rib 15 di L/H Wing Tank. Penyebab kerusakakan ini memiliki 2 kemungkinan :

1. Terjadi nya korosi diakibatkan kandungan air atau uap air di dalam wing tank menyebabkan terjadinya oksidasi pada komponen *Bonding Lead*.
2. Terjadi nya korosi diakibatkan oleh perbedaan material pada *end fitting* dengan kabel menyebabkan terjadinya *galvanic corrosion*.

Gambar 5: (a) Broken Bonding Lead during inspection (b) Broken Bonding Lead after removal.

Dari gambar 5, diketahui hasil dari kerusakan pada *Bonding Lead* adalah 100 persen atau mengalami kerusakan total. Permasalahan ini diketahui engineer berdasarkan pengamatan dan pengalaman mengatakan kerusakan *Bonding Lead* mengakibatkan 2 kemungkinan :

Belum ada permasalahan tersebut di berbagai literatur sejauh penelusuran. Maka dapat disimpulkan bahwa kerusakan ini hanya mendapat 1 cara penyelesaian yaitu dilakukan penggantian komponen unserviceable (komponen tidak layak pakai) dengan komponen serviceable (komponen layak pakai).

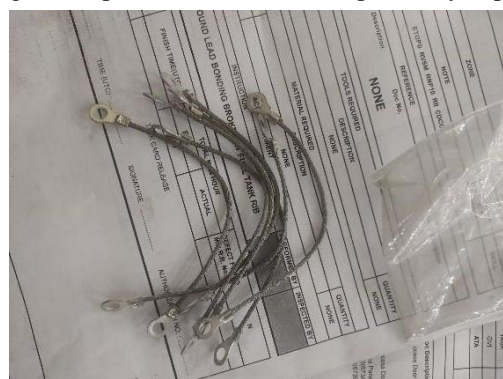
Gambar 6: Serviceable Bonding Lead

Dari gambar 6, berupa komponen *Bonding Lead* serviceable dan diketahui data yang didapat dengan part number E0088-

10-125 dengan vendor Airbus Operation Sas (F6198). Data yang diperoleh sama dengan yang tertera pada Illustrated Parts Catalog (IPC).[8] terdapat data yang tertera pada *material safety data sheet (MSDS)* menunjukkan spesifikasi daripada komponen *Bonding Lead*.

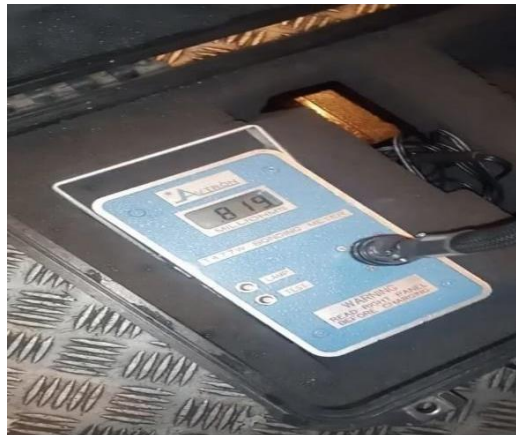
Dari table 1, sesuai dengan referensi Aircraft Maintenance Manual (AMM) 20-28-00-869-002-A menyatakan pengukuran resistansi maksimal *Bonding Lead* sebesar 10 Milliohm. Didapati hasil pengukuran sebesar 8 milliohm.

Gambar 8: Evidence measurement of *Bonding Lead* with bondingmeter

Maka dapat disimpulkan, dari data yang diperoleh menyatakan layak pakai atau serviceable perihal komponen baru *Bonding Lead*. Selanjutnya melakukan bonding final protection sesuai dengan AMM ATA Chapter 20 menggunakan bahan Polysulfide Sealant - Fuel Tank Brushable. Diketahui tidak melakukan pengerjaan ini dikarenakan sudah masukjam pulang dan dilakukan *take over* kepada shift grup selanjutnya.

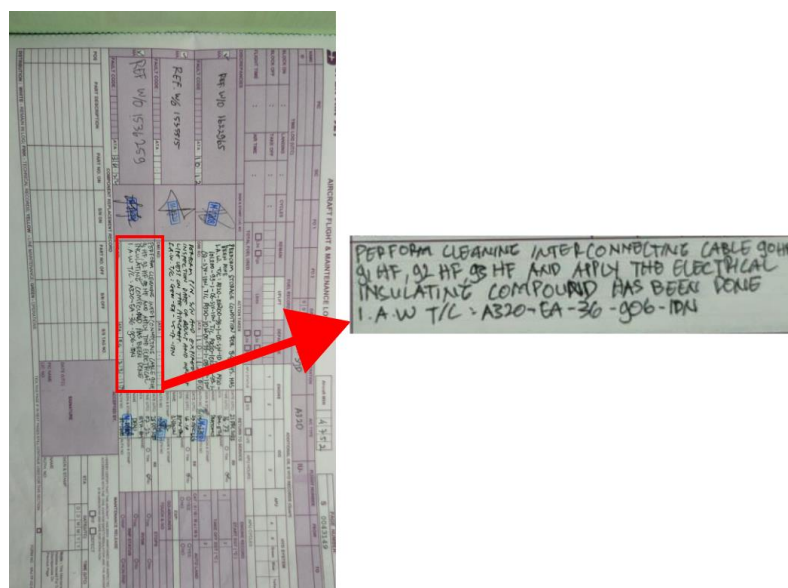
Gambar 9: Evidence of take over bonding final protection
