Studi Kasus Terjadinya *Lightning strike* pada Horizontal Stabilizer Pesawat *Boeing 737-900 ER PK-LSR*

Kata kunci: *Boeing 737-900 ER, Lightning Strike, Horizontal Stabilizer*

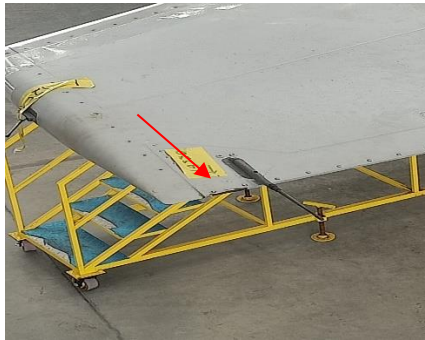
Gambar 6 : Horizontal stabilizer damage

Berikut *damage* pada *horizontal stabilizer* yang menyebabkan *fuel consumption* bertambah ketika dianalisis dapat dilihat jika *damage* pada *horizontal stabilizer* disamping *static discharge* terangkat sehingga udara tertahan akibatnya menghasilkan hambatan dan menambah *fuel consumption* sebesar 4916 liter yang normalnya 4875 liter (Dokumentasi Pribadi fuel capacity tank, 2023) pada pesawat. gambar *damage* pada *horizontal stabilizer*. [6]

Setelah diketahui panjang *damage* dan lebar *damage* dari *horizontal stabilizer* yaitu $L = 0.48 \text{ inch}$ $W = 0.051 \text{ inch}$. Diukur menggunakan *Vernier caliper*. Lalu mengacu pada *Structure Repair Manual* panjang daripada *damage* tidak masuk kedalam limit toleransi *damage*. Sedangkan, lebar *damage* masih masuk kedalam toleransi. Setelah dilakukannya 3 kali pengukuran. Berikut tabel di bawah ini hasil perhitungan *damage* yang ada pada *horizontal stabilizer* serta limitasi yang dianjurkan SRM.

Mengacu pada *SRM (Structure Repair Manual)* ukur menggunakan *vernier caliper* *Lengh* atau panjang dari *damage* itu serta *width* atau lebar *damage* pada *horizontal stabilizer*. Apabila masih masuk kedalam limit yang dianjurkan tidak perlu untuk dilakukannya *doubler* pada *skin* di pesawat tetapi jika *limit BME (Base Maintenance Engineering)* akan melakukan perhitungan lebih lanjut untuk dilakukan *doubler*. Berikut hasil pengukuran pada *damage* via *MDRR (Maintenance Defect Rectification Report)*. [7]

Panjang *damage* serta lebar *damage* telah diketahui yang ternyata panjang *damage* melebihi batas toleransi limit pada *Structure Repair Manual*. Lalu dilakukan pemasangan *doubler* dengan diameter yang direkomendasikan oleh *Base Maintenance Engineering (BME)* :

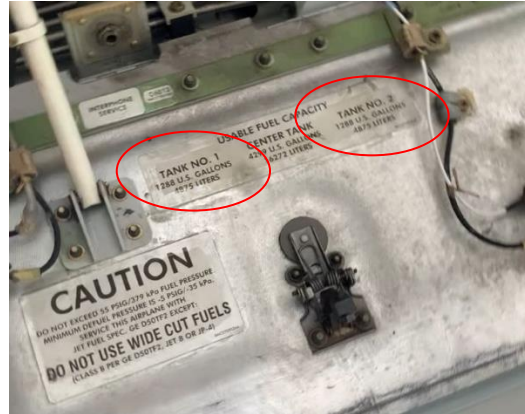
Gambar 10 : Main tank capacity normal

Pada gambar ke-10 dari dokumentasi pribadi yang saya ambil, diketahui *fuel capacity* yang ada pada setiap tanki untuk pesawat normalnya menghabiskan 4875 liter avtur dalam sekali penerbangan. Namun, ditemukan juga bahwa avtur yang dikonsumsi pesawat meningkat menghabiskan 4916 liter pada pesawat yang terkena sambaran petir.

Maka terjadi peningkatan biaya $\text{Rp. } 14.780 \times 4916 \text{ L} = \text{Rp. } 72.658.480$ selisih $\text{Rp.}605.980$ dari biaya avtur pada pesawat normal yaitu sebesar $\text{Rp } 72.052.500$
