Studi Kasus Cabin Emergency Light Tidak Menyala Saat Tes Operasional Pada Pesawat A320

* Politeknik Negeri Batam

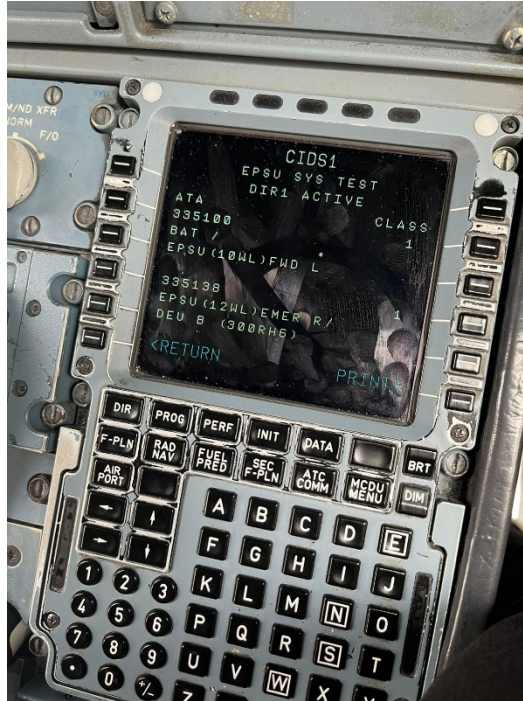
Gambar 4. CIDS EPSU BITE VIA MCDU

Pada gambar 4. CIDS EPSU BITE VIA MCDU merupakan hasil tes yang menunjukkan indikasi malfungsi pada BAT/EPUSU (10 WL) FWD L dan EPUSU (12 WL) EMER R yang selanjutnya ditindaklanjuti dengan pergantian *part* yang terindikasi bermasalah. Langkah-langkah pergantian komponen berdasarkan prosedur AMM diselesaikan dengan tes pada komponen yang terindikasi bermasalah. Gambar 6. EPUSU TEST OK sebagai indikasi sistem sudah kembali normal [5].

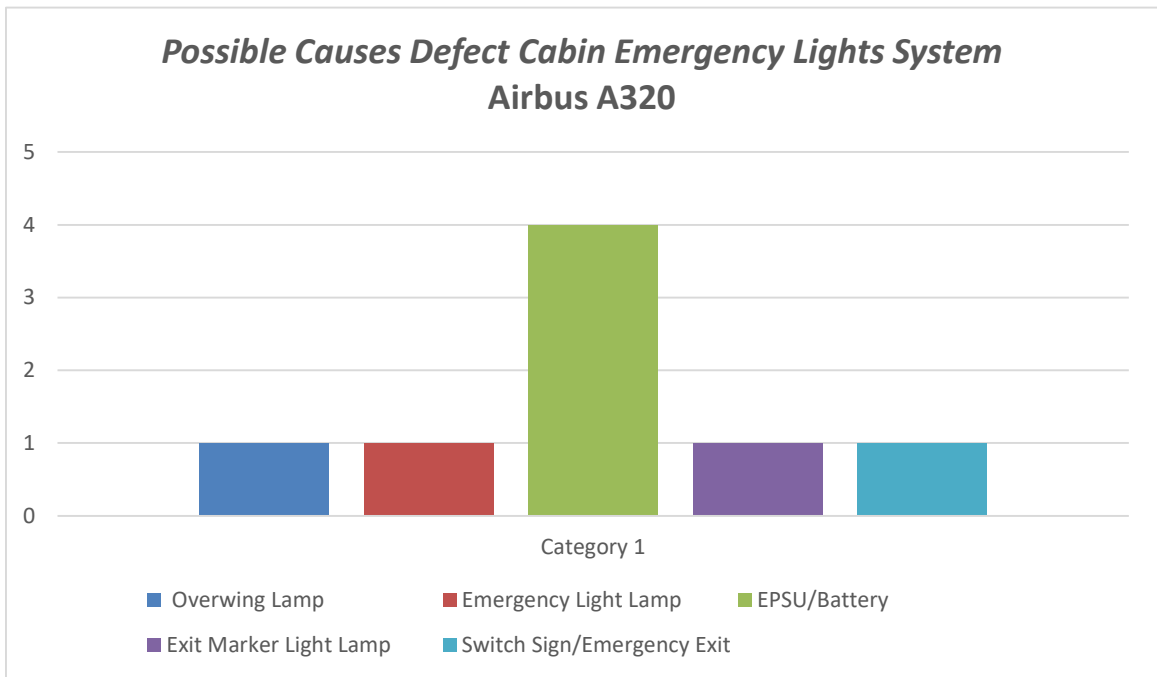
Bagan 1. Possible Causes Defect Cabin Emergency Lights System Airbus A320

Merujuk pada bagan 1 di atas, disimpulkan jika malfungsi pada sistem *Cabin Emergency Lights* banyak disebabkan oleh unit EPSU sebanyak 4 (empat) kali tindakan pergantian yang menjadi masalah pada sistem utama kelistrikan pada *Cabin Emergency Lights*. Jumlah penggantian EPSU dalam periode bulan Oktober 2023 sampai Maret 2024 memiliki frekuensi lebih banyak pada pesawat dengan registrasi PK-XXD dibandingkan dengan malfungsi pada sistem yang lain. Kasus ini disebabkan oleh kendala teknis dan non teknis berdasarkan referensi dari AMM dan MP.

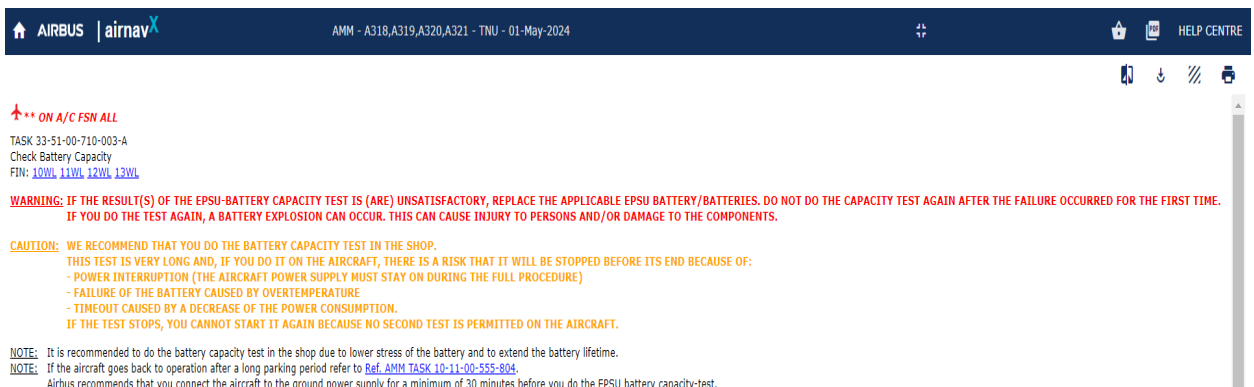
Gambar 7. AMM Check Battery Capacity

Pada pernyataan tangkapan layar pada web Airbus AirnavX AMM task 33-51-00-710-003-A gambar 7. *AMM Check Battery Capacity* disebutkan rekomendasi untuk melakukan EPSU *battery capacity-test* menggunakan

ground external-power supply. Diketahui jumlah ground external-power supply yang dimiliki terbatas operator terbatas sehingga saat melakukan *daily check* atau pelaksanaan perawatan rutin EPSU *battery capacity-test* rekomendasi dari Airbus terabaikan, yang berdampak pada penurunan performa dari sistem EPSU. Disebutkan juga rekomendasi untuk melakukan pengisian daya pada sistem EPSU selama 3 jam ketika pesawat parkir dalam waktu yang lama/*Grounded*. Pada tangkapan layar pada web Airbus AirnavX gambar 8. *Parking Periodic Ground Checks* poin (d) dijelaskan sebagai berikut :

Rekomendasi ini berdasarkan Gambar 8. *Parking Periodic Ground Check* bertujuan untuk tindakan preservasi & preventif *maintenance battery pack* dan sistem EPSU agar sistem beroperasi normal dan optimal hingga mencapai batas waktu pakai komponen yang telah ditentukan.
