Studi Kasus Terjadinya *Interlayer Degradation* *Windshield No. 1 R/H* pada Pesawat Boeing 737-900ER

Penelitian ini yang bertujuan untuk menentukan penyebab *interlayer degradation* pada *windshield* Boeing 737-900ER dengan registrasi PK-LFO part number 2-55716-4005. Batasan masalah yang diambil adalah terjadinya *interlayer degradation windshield no. 1 R/H* akibat *overheating* pada pesawat Boeing 737-900er saat melaksanakan *maintenance rutine check*. Lokasi pelaksanaan studi kasus ini berada di hangar A Batam Aero Technic.

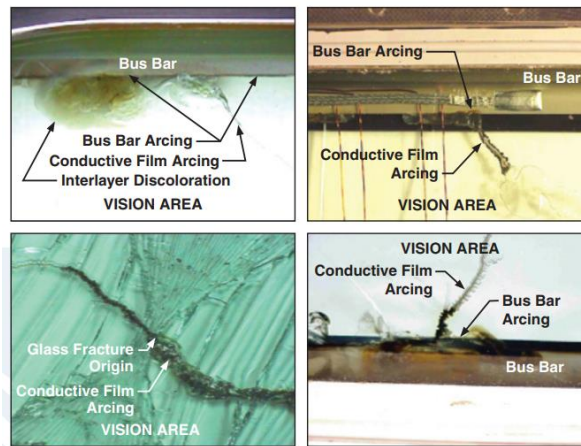
Gambar 5. Overheating (a) heating system failure [5] (b) actual degradation interlayer

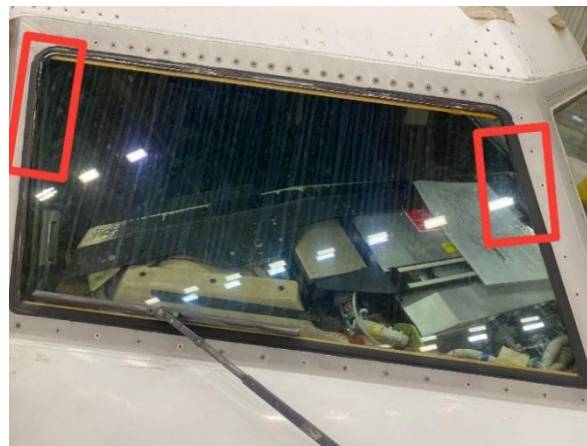
(b)

Pada kondisi *windshield* no. 1 R/H pada pesawat dengan registrasi PK-LFO ditemukan yang panas berlebihan yang menyebabkan suhu *windshield* meningkat di luar batas yang sudah ditentukan. *Overheat* bisa mengakibatkan *interlayer degradation*, gangguan pada *anti-icing* bahkan terjadinya kerusakan pada *windshield*.

Interlayer terjadi dikarenakan *heater* pada *windshield* sudah tidak bagus, yang dimana terjadi arus berlebihan, sehingga sensor pada *windshield* tidak memotong arus yang tidak dibutuhkan. Ada beberapa faktor yang telah diidentifikasi yaitu *Interlayer Degradation*. Faktor-faktor tersebut dapat termasuk pengaruh kondisi cuaca eksternal, paparan UV, serta kerusakan yang terjadi selama masa service pesawat. Penemuan ini memberikan pemahaman yang mendalam mengenai penyebab *degradation interlayer*, yang sangat penting untuk *maintenance* pesawat secara optimal di masa mendatang. Terbukti dari hasil

Dan setelah dilakukan penelitian, ditemukan bahwa lingkungan penerbangan seperti perubahan suhu signifikan, paparan UV pada *inflight* dan tekanan udara yang berfluktuasi merupakan penyebab utama *degradation interlayer* pada *windshield*. Adapun tindakan yang dilakukan setelah ditemukan *degradation* adalah penggantian *part* sesuai *part number* dan menyesuaikan *task card*.
