Studi Kasus Penyebab *Air Conditioning* Tidak Dingin saat kondisi *On Ground* pada Pesawat *ATR 72-500*

Dikri Syahri Ramadhan^{*1}, Ir. Sapto Wiratno Satoto, S.T., M.T. ^{*1} and Veryawan Nanda Perkasa, S.T., M.Han. ^{*2qass}

Abstrak

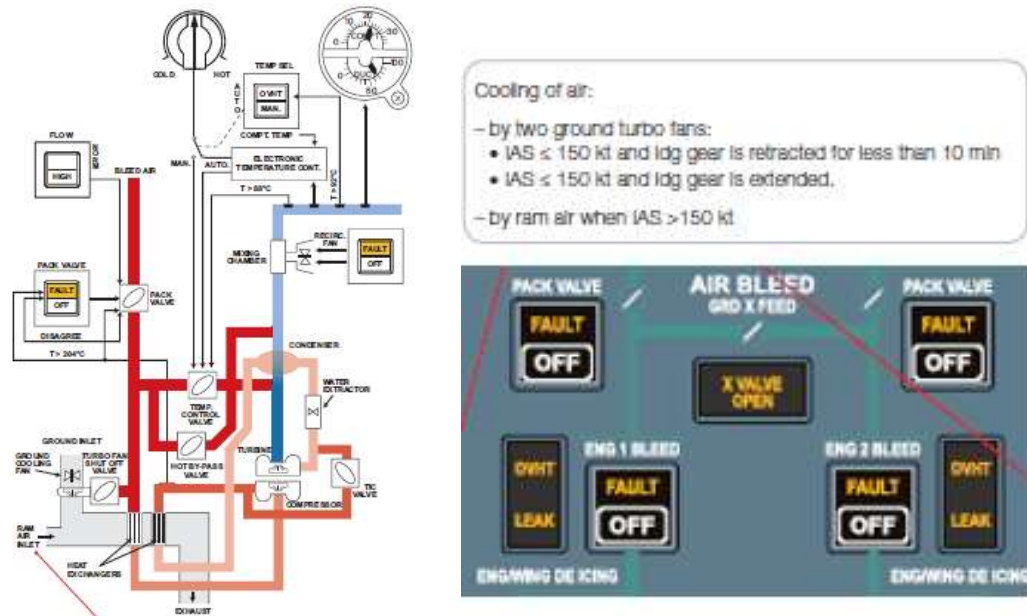
Gambar 3: Pack valve 1 panel overhead ATR 72-500

Hasil laporan dari pilot dan di yakinkan dengar test pasa saat on ground terjadinya *air conditioning* tidak dingin pada saat *on ground*. Menjadi langkah awal yang menentukan karena, jika salah mengidentifikasi di awal *troubleshooting* bisa salah langkah dan membuang-buang waktu, bahkan bisa merusak komponen yang lainnya. Pada permasalahan ini penulis mendapatkan informasi awal melalui indikasi kokpit berupa nyalanya *FAULT light* pada *valve 1 panel overhead*

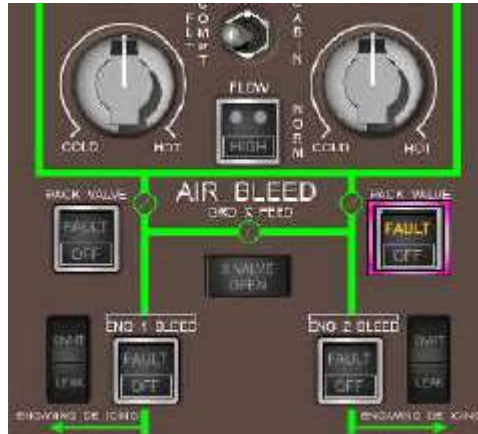
Gambar 5a : Sebelum di lakukan penggantian

Berdasarkan Gambar 8a sebelum dilakukan pergantian komponen *shutoff valve turbofan*, lampu indikasi *PACK VALVE* menyala dan setelah dilakukan pergantian komponen *shutoff valve turbofan* seperti Gambar 8b diperoleh hasil *operational check* yang memuaskan (*Air conditioning* beroperasi normal dan lampu indikasi *PACK VALVE* tidak menyala), maka masalah dari kerusakan komponen *shutoff valve turbofan* yang berpengaruh pada lampu indikasi *PACK VALVE* menyala sudah ditanggulangi, sehingga keselamatan, kenyamanan dan ketepatan waktu penerbangan terpenuhi.

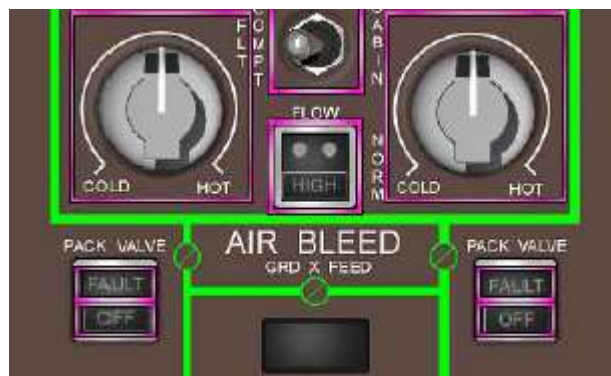
Setelah melakukan penggantian komponen untuk *memastikan* permasalahan dan kerusakan tersebut telah diselesaikan dilakukan kembali *operational check*, dengan hasil *air conditioning* beroperasi normal dan lampu indikasi *PACK VALVE* tidak menyala, menandakan hasil *operational check* memuaskan seperti yang tertera pada Tabel 5 berikut.

Gambar 5b : Sesudah di lakukan penggantian
