# Studi Kasus Penyebab *Landing Gear Indication* Tidak Bekerja Normal Pada Pesawat BOEING 737-900 ER

Politeknik Negeri Batam

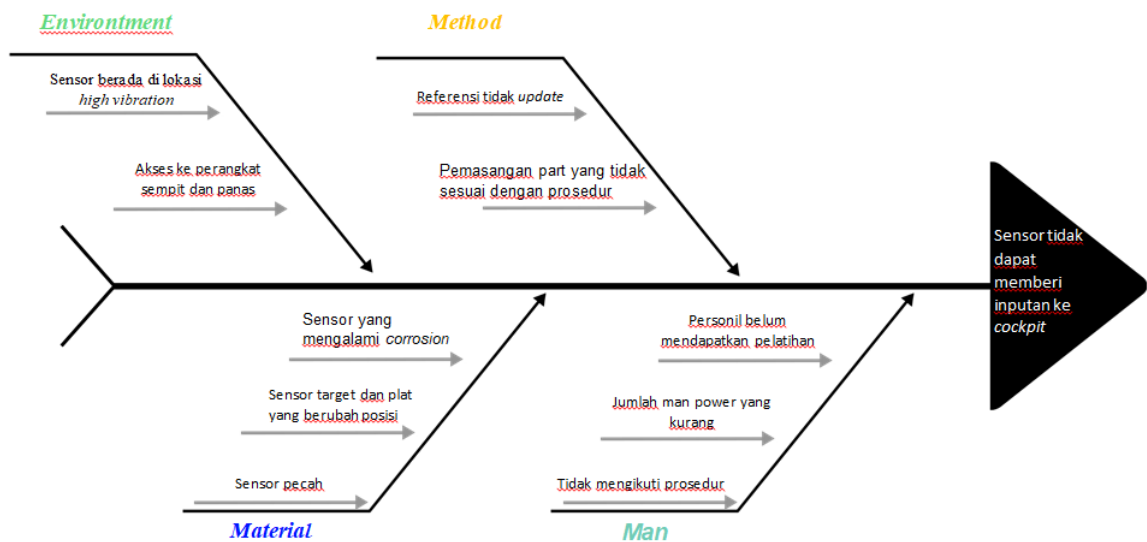
Gambar 4. Fishbone Diagram

Berdasarkan tabel 3 dapat diketahui bahwa faktor-faktor yang menyebabkan masalah *landing gear indication* yaitu dari segi *environment*, *method*, *tool and materials* dan *man* yang ditunjukkan pada gambar 4 diagram *fishbone analysis* berikut

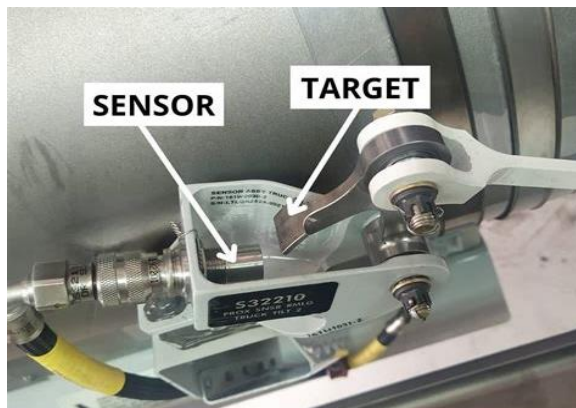
**Gambar 1. Sensor target plat tidak sesuai**

- Pada gambar (1) merupakan contoh perubahan jarak sensor dan target plat (tidak sesuai dengan yang ada di *Aircraft Maintenance Manual* (AMM) pesawat Boeing 737-900 ER ATA Chapter 32
- Pada gambar (2) sensor mengalami *corrosion*/berkarat.

1. Pada faktor *environment*, penanggulangan yang bisa dilakukan sebagai berikut :
  - Pengencangan *bolt* dan *nut* dipastikan lagi dipasang dengan kencang.
  - Disarankan personil yang mengerjakan berbadan kecil
2. Pada faktor *method*, penanggulangan yang dilakukan sebagai berikut :
  - Dihimbau bagi *supervisor/engineer/group leader* untuk mengamati kerja dari anggota di dalam *under supervise* agar di perhatikan lagi untuk penyimpanan *part*.
3. Pada faktor *materials*, penanggulangan yang dilakukan sebagai berikut :
  - Melakukan *cleaning* atau perbersihan pada sensor
  - Melakukan *adjustment* kembali pada sensor
  - Melakukan penggantian sensor dengan yang baru

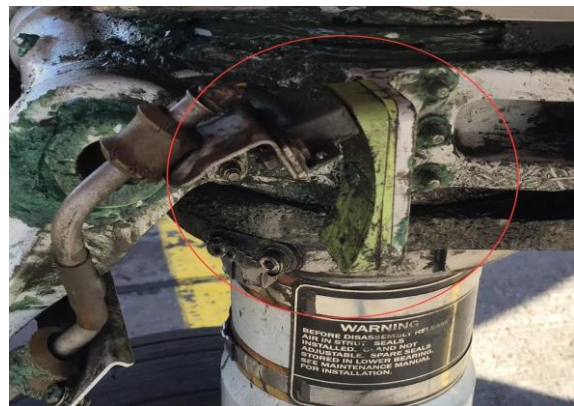
**Gambar 2. Sensor *corrosion*/berkarat**
