# Studi Kasus *Engine Bleed Push Button Switch Fault Illuminate* pada Pesawat ATR72-500/600

Hudiyal Umaro Akbar \*1, Ir. Muhammad Andi Nova 1\*, S.T., M.Sc. and Mohamad Alif Dzulfiqar, S.T., M.T 2\*.

Politeknik Negeri Batam  
Program Studi Teknik Mesin

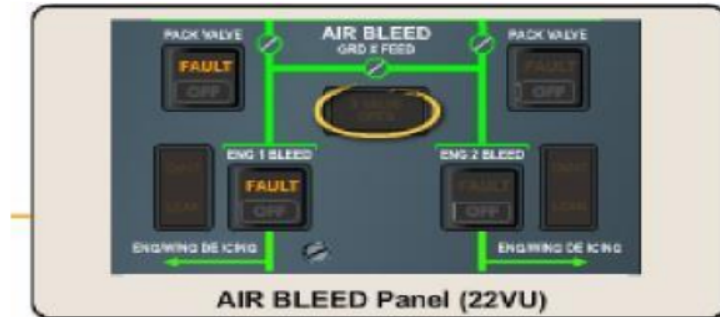
Gambar 3. Indikasi eng 1 fault pada overhead panel

Pada saat *engine run idle*, pesawat *on ground*, *engine bleed push button push in*. Diketahui indikator *fault* pada *push button switch* menyala. Normalnya *fault* tidak menyala. Setelah direset beberapa kali ternyata *fault* indikator masi menyala, untuk memastikan kembali dan mempersempit *suspect fault* maka *power engine* dinaikkan, dan yang terjadi adalah *fault light* pada *push button switch* mati. *Pneumatic Source* yang dipakai untuk menyuplai *pneumatic system* adalah dari *LP stage*.

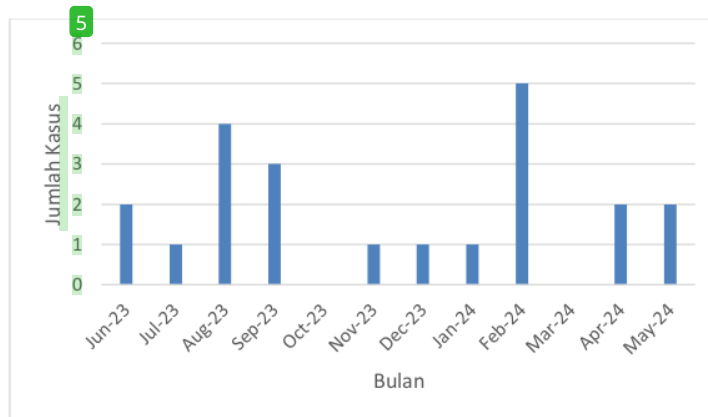
Gambar 4. Jumlah kasus *Bleed Pushbutton Switch Fault* dari bulan Juni 2023 sampai May 2024

Penelitian dan data di atas dikumpulkan serta tercatat beberapa kasus yang diperoleh dari laporan pilot yang ditulis di *Aircraft Flight Maintenance Log Book (AFML)* maupun dari laporan pada pelaksanaan *maintenance* mengenai tidak berfungsinya *Pneumatic System* pada pesawat ATR 72-500/600. Berdasarkan data dan pengalaman tindakan perawatan yang harus dilakukan adalah dengan melakukan monitoring pada bagian panel *pneumatic system* pada saat *engine ground run*. Kemudian mengikuti setiap langkah pada *Fault Isolation Manual (FIM)* di antara lain yaitu dengan melakukan penggantian beberapa komponen pada *Pneumatic System* yang rusak. Lalu, melakukan *operational test* untuk memastikan *system* kembali berfungsi normal.

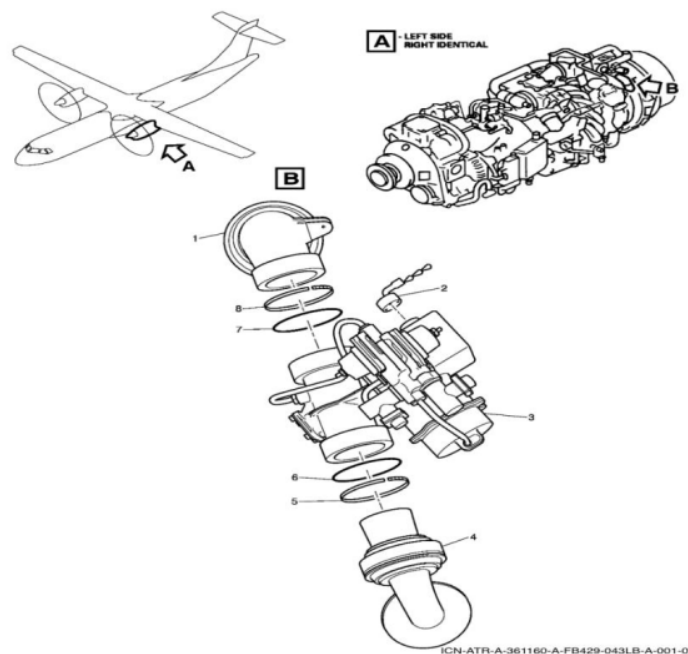
Gambar 6. Lokasi *HP Bleed Air Valve*

Lokasi dari *HP Bleed Valve* terletak pada bagian kiri belakang dari masing-masing *engine*. *HP Bleed Valve* dipasang dengan 2 *clamp* yang mengikat *HP Bleed Valve* pada *engine*.

Dalam *Fault Isolation Manual (FIM)*[3], para ATR-A-36-11-XX-04008-421A-A - *Pneumatic - Engine Bleed Air Supply System Fault* setelah melakukan langkah-langkah identifikasi di atas, kita diminta untuk mengganti sensor *HP bleed temperature*. Dari data di dalam tabel di atas, terdapat 14 pesawat yang mengalami *fault* pada *bleed pushbutton switch*, 2 di antaranya hanya me-reset *engine bleed pushbutton switch*, 1 pesawat mengganti sensor *HP air bleed temperature* dan 11 sisanya harus mengganti *HP Bleed Valve*. Setelah dilakukan *inspection*, *HP bleed air valve* dari 11 pesawat di setiap *engine ngeblock*, atau *stuck close*. Maka dilakukan pergantian *HP bleed air valve*.

Untuk melakukan pergantian *HP bleed air valve* kita melihat *Aircraft Maintenance Manual (AMM) ATA Chapter 36 pneumatic system*[2], para ATR-A-36-11-60-02001-520A-A *Removal of High Pressure (HP) Air Bleed Valve* dan ATR-A-36-11-60-02001-720A-A *Installation of High Pressure (HP) Air Bleed Valve*.

Setelah melakukan pergantian komponen maka untuk memastikan *pneumatic system* kembali bekerja dengan benar maka dilakukan *operational test* berdasarkan *Operational Test of the High Pressure (HP) Bleed Air Valve* di *Aircraft Maintenance Manual (AMM) ATA Chapter 36 pneumatic system* [2]. Pada langkah ini di perlukan 2 orang teknisi dan salah satunya *engineer* dengan lisensi ATR72-500/600 dan sudah melaksanakan *training engine ground run*. Pada saat pengetesan, *Engine running*, di *overhead panel*, *press the switch button* lalu *power engine* harus berada pada *PL (power lever)* di atas *FI (Flight Idle)* kira-kira pada *35-40 degrees* dan *CL (Condition Lever)* di *Auto*. Dimana pada saat itulah terjadinya pergantian sumber *pneumatic* antara *LP port* dan *HP port*. Sembari memperhatikan indikator *engine*, Ketika kerusakan sudah teratasi maka indikator *fault* pada bagian *panel pneumatic sytem* di *cockpit* sudah tidak muncul lagi.
