# Identifikasi Sensor Tekanan Pompa *Error* pada Panel Monitor Komatsu PC130: Penyebab, Dampak dan Solusi Pemulihan Sistem Kontrol

Mustaqim<sup>\*1</sup>, Muhammad Andi Nova\*, Mutiarani\*

\* Politeknik Negeri Batam

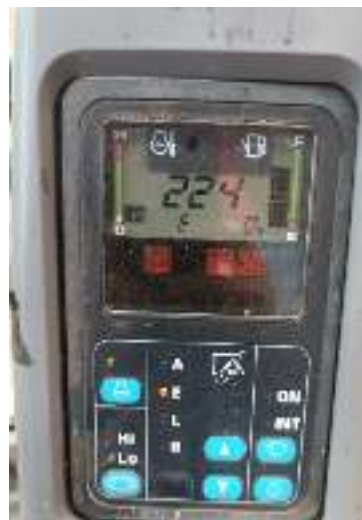
Permasalahan ini juga dapat dilihat dengan munculnya indikator *error code 224* di monitor panel seperti ditunjukkan pada gambar 2. Berdasarkan hasil analisis terhadap kode *error 224* yang muncul serta mengacu pada *maintenance manual*, permasalahan ini mengindikasikan adanya abnormalitas pada sistem elektrikal khususnya sensor tekanan pompa, yang merupakan bagian dari sistem governor atau pada sistem sistem hidrolik (*travel hydraulic function*). Langkah identifikasi lebih lanjut perlu dilakukan melalui serangkaian pengujian pada sistem elektrikal dan hidrolik guna memastikan sumber utama permasalahan.

Gambar 2: Tampilan *Error* pada Panel Monitor

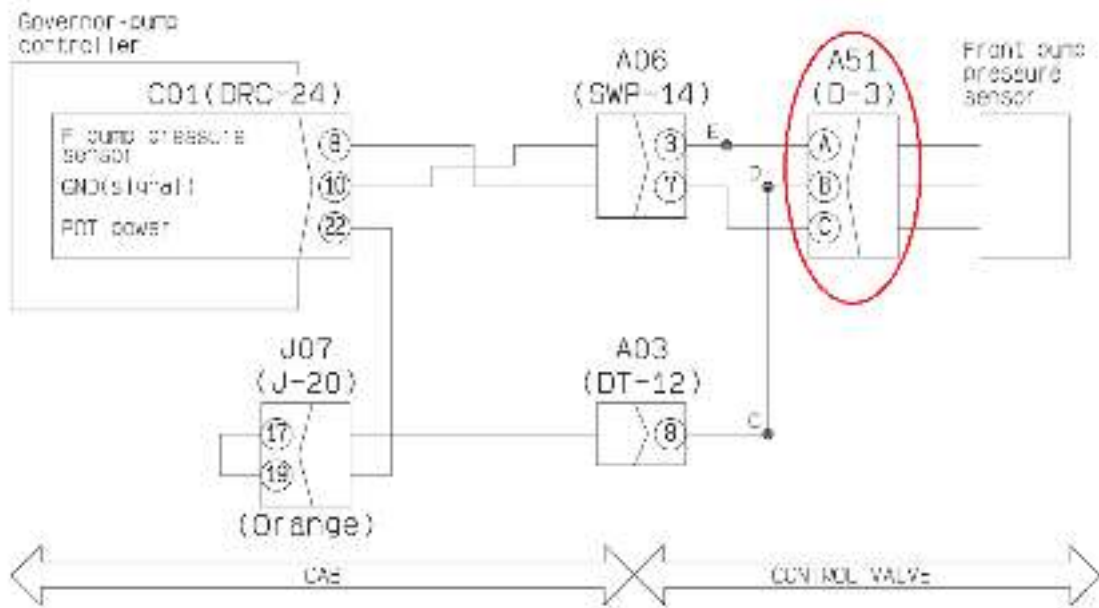
Pada gambar 4 dapat dilihat bahwa input “g” merupakan *pressure signal* dari *pump pressure sensor*. Untuk mengidentifikasi permasalahan diatas maka dilakukan analisis kasus tersebut berdasarkan *maintenance manual* dan pembacaan *wiring diagram* yang ditampilkan pada gambar 4 untuk mengetahui potensi-potensi masalah yang dapat terjadi. Oleh karena itu, langkah pertama yang dilakukan adalah pengecekan sistem elektrikal berdasarkan *wiring* Gambar 5.

**Gambar 5: Wiring Diagram Sistem Pump Pressure Sensor**

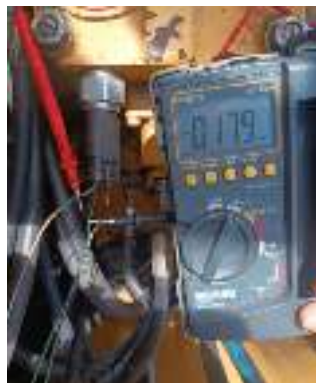
Ada beberapa pengecekan yang perlu dilakukan berdasarkan gambar 5 dan nilai pengukuran harus mengacu berdasarkan nilai pada *maintenance manual*. Pengukuran titik A ke B untuk mengetahui nilai tegangan (*power supply*) ke komponen. Nilai pengukuran menunjukkan *abnormal* seperti yang ditampilkan pada gambar 6 yaitu dibawah kisaran nilai rekomendasi perawatan yang seharusnya memiliki tegangan antara 4,5V sampai 5,5V.

**Gambar 5: Hasil Pengukuran Titik A ke B**

Dari hasil pengecekan A ke B, maka sudah dapat disimpulkan bahwa sudah didapatkan masalah penyebabnya. Untuk

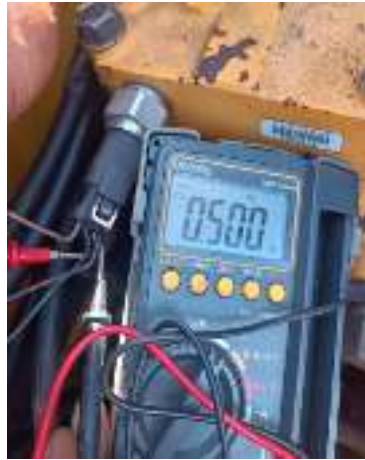
memastikan apakah ada penyebab lain dari area komponen yang sama, maka dapat dilakukan juga pengecekan *signal input* yaitu pengecekan titik C ke A. Hasil pengukuran adalah menunjukkan kondisi normal seperti pada gambar 6. Hal ini sesuai dengan nilai rekomendasi perawatan yaitu 0.5 V sampai 4.5 V seperti pada Gambar 6.

Gambar 6: Hasil Pengukuran Titik C ke A

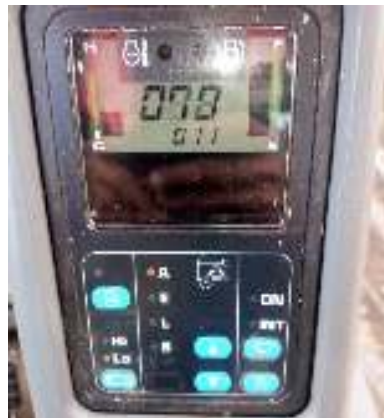
Gambar 7: Tampilan Nilai Tekanan Monitor Panel (setelah perbaikan)

Berdasarkan hasil identifikasi dari permasalahan kasus diatas, maka faktor yang dapat mengalami kerusakan pada konektor bagian tersebut adalah akibat hantaman kayu yang masuk ke area ruang mesin bagian bawah sehingga mengakibatkan terjadinya kerusakan konektor tersebut. Berdasarkan informasi di lapangan, kasus masukkan kayu ke area dalam bawah mesin seperti ini jarang terjadi jika operator mengoperasikan dengan hati-hati pada saat melakukan *roller* posisi badan alat berat. Sebagai informasi tambahan berdasarkan pengalaman kasus di lapangan, masalah *wiring harness* yang seperti kasus di atas umumnya tidak disebabkan oleh hantaman faktor kayu, tapi permasalahan *wiring harness* kebanyakan disebabkan oleh faktor kondisi pin sambungan konektor berjamur, material *wiring* menunjukkan tanda-tanda kelelahan (*fatigue*) dan *disconnection wiring* akibat gigitan tikus.

Dengan adanya temuan *abnormal* diatas, maka dilakukan lebih lanjut terhadap pemeriksaan *wiring harness* C01-22-J07 dan A51 Female B. Dari hasil *continuity check* menunjukkan bahwa bagian ini mengindikasikan adanya *disconnection* pada *wiring*. Setelah diurutkan satu persatu pin pada konektor, maka ditemukan adanya konektor A03-Pin 8 mengalami kerusakan dan perlu dilakukan pergantian, atau dapat dilakukan penyambungan sementara jika kebutuhan mendesak. Pada kasus ini, mekanik melakukan penyambungan karena kebutuhan mendesak operator untuk operasional penyelesaian proyek. Setelah dilakukan penyambungan dan dilakukan *final check*, maka didapatkan nilai dengan kondisi sudah normal kembali dengan tampilan nilai *pressure* dapat dilihat pada monitor panel seperti ditunjukkan pada Gambar 7.
