# Studi Kasus *Fault Amber Light* Menyala Pada Sistem Propeller Anti Icing Pesawat ATR72-500/600

Agung Sukmana Wijaya, Wowo Rosbandrio, Dipl.-Ing., and Ir. Rahman Hakim, S.T., M.Sc.,  
IPM., ASEAN Eng.

Politeknik Negeri Batam  
Program Studi Teknik Mesin  
Jl. Ahmad Yani, Batam Centre, Batam29461, Indonesia  
agungasukmanawijaya641@gmail.com

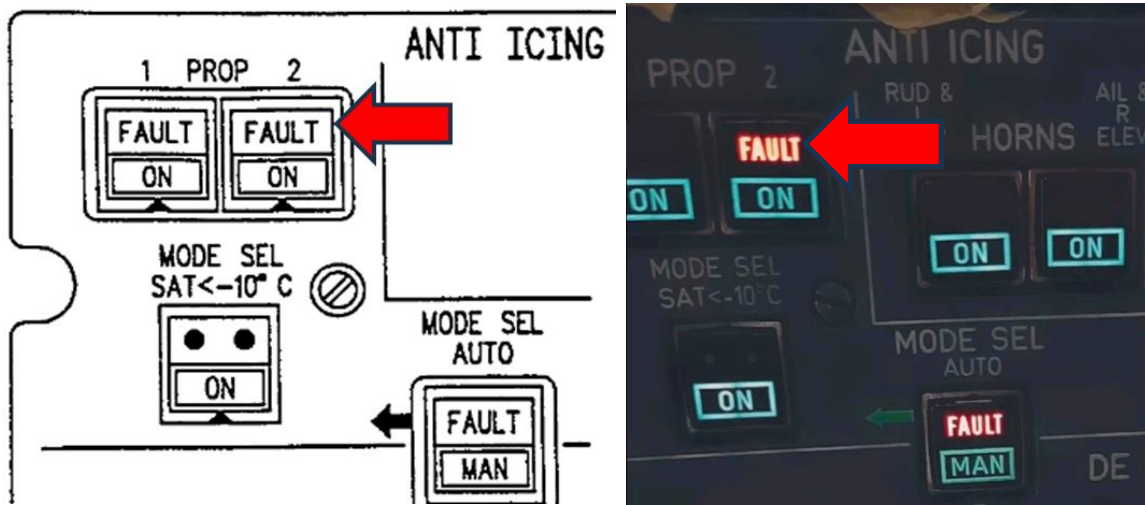
Di kasus ini *engineer* mendapat laporan dari pilot via *AFML (Aircraft Flight Maintenance Logbook)*, pada saat pesawat mengudara, muncul indikasi peringatan *fault amber light* pada *prop 2* menyala pada sistem *propeller anti icing*. Peringatan tersebut muncul mengindikasikan bahwa sistem *propeller anti icing* pada mesin nomor 2

mengalami malfungsi, dan menyebabkan *fuel consumption* pada pesawat bertambah.

Gambar 2. Indikasi *fault amber light* menyala.

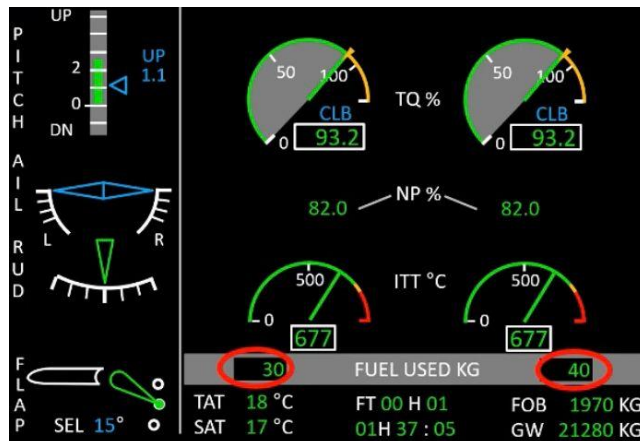
Menurut laporan dari pilot melalui AFML (*Aircraft Flight Maintenance Logbook*), pesawat ATR 72-600 mendapatkan indikasi *fault amber light* pada *prop 2* menyala pada sistem *propeller anti icing* ketika pesawat terbang pada ketinggian 18.000 kaki dalam perjalanan dari Natuna menuju Batam. Pilot juga melaporkan terkait adanya peningkatan konsumsi bahan bakar yang normalnya berkisar 608.4kg/jam, menjadi 613,3kg/jam

Indikasi *fault amber light* yang menyala menandakan bahwa pesawat mengalami kerusakan pada sistem *propeller anti icing* di mesin nomor 2. Kerusakan ini disebabkan oleh pemanas pada *propeller* tidak berfungsi, mengakibatkan terbentuknya formasi es pada bilah baling-baling ketika pesawat mengudara. Seperti yang diketahui bahwa *propeller* merupakan komponen yang digunakan untuk menghasilkan gaya dorong, jika pada bilah baling-baling tertimbun es dapat menghambat putaran *propeller*, sehingga dapat mengurangi gaya dorong yang dihasilkan oleh *propeller* [5]. Pada kasus ini kerusakan yang terjadi menyebabkan *fuel consumption* yang bertambah dikarenakan terbentuknya es pada *propeller*, sehingga menambah beban mesin untuk memutar *propeller* dan membuat konsumsi bahan bakar menjadi lebih boros. Penggunaan bahan bakar pesawat ini menjadi 613,3kg/jam, dari yang normalnya berkisar 608.4kg/jam [6]. Peningkatan penggunaan bahan bakar dapat dilihat melalui *fuel used indicator* yang ada di layar pada *cockpit*.

Gambar 3. Indikator *fuel used* pada layar di *cockpit*.

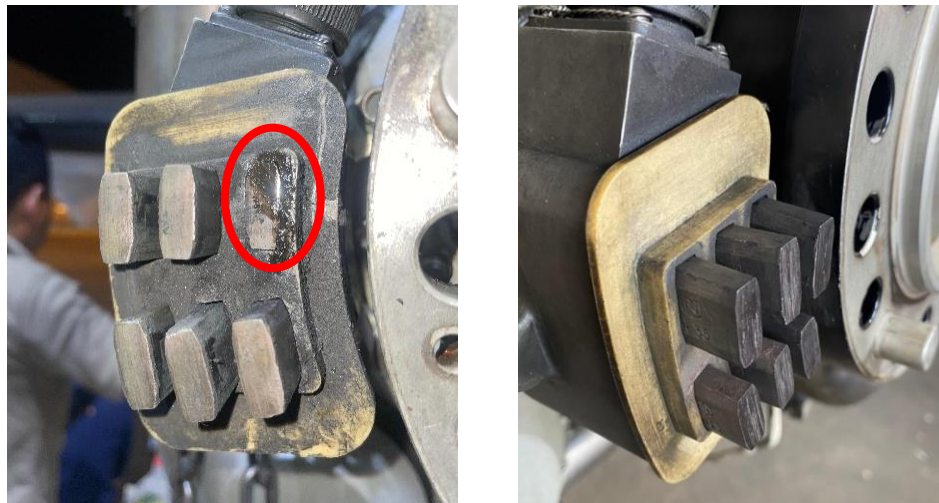
Panjang dari tiap-tiap *brushes* sudah diketahui, ditemukan bahwa *brushes* nomor C1 panjangnya tidak memenuhi batasan yang telah ditentukan. Penyebab dari *brushes* nomor C1 *out of limit* adalah karena patah, dan kemungkinan penyebab patahnya karena adanya *crack* yang tidak terlihat sewaktu pengecekan. Sehingga komponen ini dinyatakan U/S (*unserviceable*) atau rusak. Selain itu ada beberapa faktor lain yang menjadi penyebab komponen ini rusak seperti:

- 1) Adanya keretakan pada *casing* maupun pada *brushes*
- 2) Adanya *carbon deposit*
- 3) *Spring* penekan *brushes* macet
- 4) *Brushes* patah atau hilang [9]

**Gambar 5.** Komponen brush block yang rusak (kiri), dan komponen brush block yang bagus (kanan).

Karena komponen ini merupakan *consumable material*, maka solusinya adalah harus dilakukan pergantian 1 set komponen *brush block*. Penggantian komponen dilakukan ketika mesin tidak terpasang pada pesawat. Untuk melepas komponen, cukup dengan melepas konektor yang terpasang pada *brush block* kemudian lepaskan 2 mur pengunci pada *bracket*, lalu komponen dapat dilepas. Dan untuk pemasangan, letakkan komponen *brush block* yang baru pada *bracket* dan pastikan 2 buah *spacer* yang ada pada *bracket* tidak terlepas, kemudian pasang ring dan mur. Lalu kencangkan mur dengan torsi, menurut AMM nilai torsi yang digunakan adalah minimal 50 lb.in atau 5.6 N.m, dan nilai maksimal 60 lb.in atau 6.8 N.m. Setelah ditorsi, sambungkan dan kencangkan konektor lalu gunakan *safety wire*.

Setelah melakukan pergantian komponen, perlu adanya dilakukan *operational test* supaya dapat mengetahui apakah sistem sudah normal kembali atau belum. *Operational test* sistem *propeller anti icing* dilakukan dengan kedua mesin menyala dan putaran *propeller* lebih dari 63%, untuk menghindari terjadinya kerusakan pada elemen pemanas. Setelah dilakukan *operational test*, indikasi *fault amber light* tidak muncul kembali, dan sistem dinyatakan normal kembali.
