Studi Kasus *Engine Bleed Push Button Switch Fault Illuminate* pada Pesawat ATR72-500/600

Hudiyal Umara Akbar *1, Ir. Muhammad Andi Nova 1*, S.T., M.Sc. and Mohamad Alif Dzulfiqar, S.T., M.T 2*.

Politeknik Negeri Batam
Program Studi Teknik Mesin
Jl. Ahmad Yani, Batam Centre, Batam 29461, Indonesia
E-mail: allombok45@gmail.com

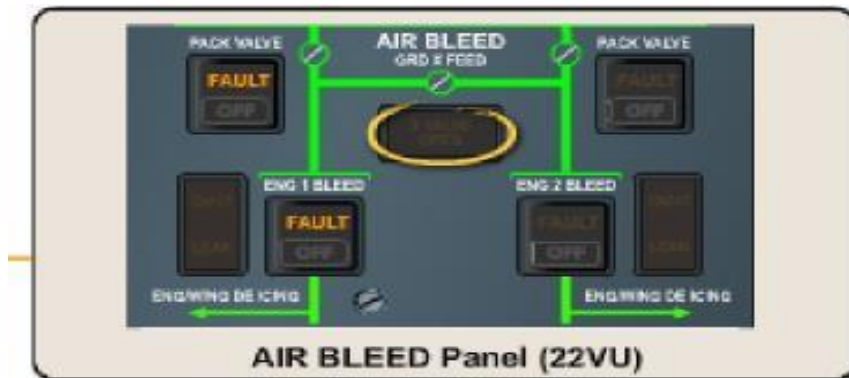
Gambar 3. Indikasi eng 1 fault pada overhead panel

Pada saat *engine run idle*, pesawat *on ground*, *engine bleed push button push in*. Diketahui indikator *fault* pada *push button switch* menyala. Normalnya *fault* tidak menyala. Setelah direset beberapa kali ternyata *fault* indikator masi menyala, untuk memastikan kembali dan mempersempit *suspect fault* maka *power engine* dinaikkan, dan yang terjadi adalah *fault light* pada *push button switch* mati. *Pneumatic Source* yang dipakai untuk menyuplai *pneumatic system* adalah dari *LP stage*.

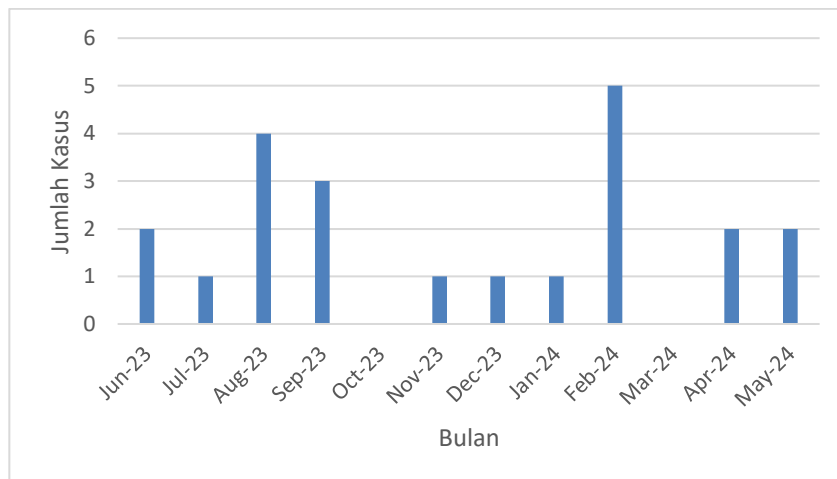
Gambar 4. Jumlah kasus *Bleed Pushbutton Switch Fault* dari bulan Juni 2023 sampai May 2024

Di mulai dari bulan Juni 2023 terdapat 2 kasus *bleed system fault* pada PK-A dan PK-B, dalam *historical* yang tercatat, bahwa ada pergantian part *HP Bleed Valve* pada *engine* di PK-A dan terjadi *bleed leak* pada PK-B. Pada bulan Juli 2023 ada 1 kasus *bleed system fault*, tercatat PK-C dengan rektifikasi hanya dengan me *reset pushbutton switch*. Di bulan Agustus 2023 tercatat 4 kasus *bleed system fault*, tercatat 1 pergantian HPBV di pesawat PK-D dan 2 kasus tercatat *bleed leak* lagi pada pesawat PK-B serta ada 1 kasus *air conditioning fault* pada pesawat PK-E. Pada bulan September 2023 terdapat 3 kasus *bleed system fault* pertama pada pesawat PK-F yang melakukan pergantian HPBV, PK-G hanya melakukan *reset* pada *pushbutton* dan PK-H mengalami *air conditioning fault*. Pada bulan Oktober 2023 tidak tercatat adanya kasus *bleed system fault*. Bulan November 2023 tercatat 1 kasus *bleed leak* pada pesawat PK-I. Di bulan Desember 2023 ada 1 kasus *air conditioning fault* pada PK-J. Pada bulan Januari 2024 ada 1 kasus *bleed system* pada PK-K dan melakukan pergantian HPBV. Pada bulan februari 2024 terdapat 5 kasus *bleed system fault*, 1 kasus dimana matinya lampu pada indikator *pushbutton* di pesawat PK-L, 3 kasus pergantian HPBV di PK-M, PK-N, PK-O dan 1 pesawat yang hanya melakukan *reset pushbutton* di pesawat PK-N. Pada bulan Maret 2024 tidak ada tercatat *fault* pada *bleed system*. Di bulan April 2024 tercatat 2 kasus *bleed system fault* yaitu pada PK-P dan PK-Q dan masing-masing mengganti HPBV. Dan terakhir pada bulan juni 2024 terdapat 2 kasus *bleed system fault*, kembali muncul *fault* pada PK-N dan menyebabkan harus digantinya HPBV, lalu pada pesawat PK-O yang juga mengganti HPBV.

Berdasarkan data tabel dan diagram grafik di atas tercatat bahwa ada 14 pesawat telah mengalami *engine bleed pushbutton switch fault illuminate*, dari data tersebut tercatat ada 11 pesawat, melakukan pergantian HPBV, 2 pesawat hanya melakukan *reset* pada *pushbutton switch* dan 1 pesawat melakukan pergantian sensor HP air temperature.

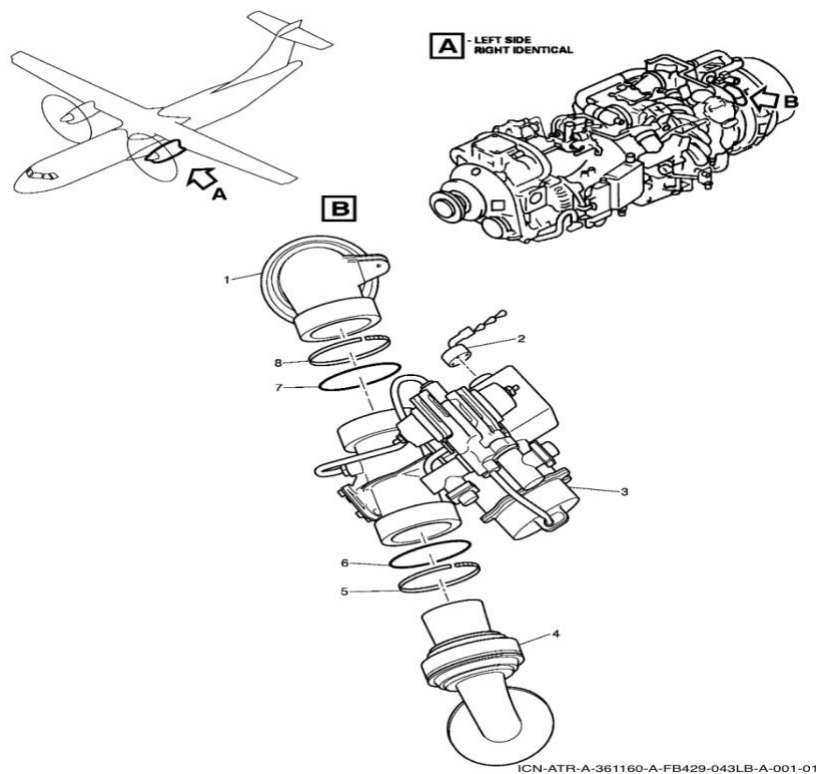
Gambar 6. Lokasi *HP Bleed Air Valve*

Lokasi dari *HP Bleed Valve* terletak pada bagian kiri belakang dari masing-masing *engine*. *HP Bleed Valve* dipasang dengan 2 *clamp* yang mengikat *HP Bleed Valve* pada *engine*.

Berdasarkan hasil data dan analisis pada masalah menyalanya lampu *fault* pada *Engine Bleed Push Button Switch*, ditemukan yang penyebabnya berasal dari kondisi *HP Bleed valve* yang *stuck close* sehingga *pneumatic* yang harusnya tersuplai melalui *HP port* pada saat *engine low power*, tidak dapat tersalurkan dan dapat mengakibatkan sumber *Air Conditioning System* dan *System* lain yang membutuhkan suplai *pneumatic* pada pesawat tidak bekerja dengan baik. Maka tindakan yang dapat dilakukan oleh seorang teknisi adalah dengan cara melakukan *troubleshoot* dari mengidentifikasi penyebab dan mengganti part yaitu *HP Bleed valve*. Penelitian ini telah berhasil memenuhi tujuan identifikasi dan perbaikan masalah menyalanya lampu *fault* pada *Engine Bleed Push Button Switch* pesawat *ATR72-500/600*.

Dalam *Fault Isolation Manual (FIM)*[3], para ATR-A-36-11-XX-04008-421A-A - *Pneumatic - Engine Bleed Air Supply System Fault* setelah melakukan langkah-langkah identifikasi di atas, kita diminta untuk mengganti sensor *HP bleed temperature*. Dari data di dalam tabel di atas, terdapat 14 pesawat yang mengalami *fault* pada *bleed pushbutton switch*, 2 di antaranya hanya me-*reset engine bleed pushbutton switch*, 1 pesawat mengganti *sensor HP air bleed temperature* dan 11 sisanya harus mengganti *HP Bleed Valve*. Berdasarkan data tersebut *suspect fault* kita bisa langsung mengarah ke *HPBV* agar dapat menghemat waktu *troubleshooting*. Dari data di atas *HP bleed air valve* dari 11 pesawat di setiap *engine ngeblock*, atau *stuck close*. Maka dilakukan pergantian *HP bleed air valve*.

Untuk melakukan pergantian *HP bleed air valve* kita melihat *Aircraft Maintenance Manual (AMM) ATA Chapter 36 pneumatic system*. [2], para ATR-A-36-11-60-02001-520A-A *Removal of High Pressure (HP) Air Bleed Valve* dan ATR-A-36-11-60-02001-720A-A *Installation of High Pressure (HP) Air Bleed Valve*.

Setelah melakukan pergantian komponen maka untuk memastikan *pneumatic system* kembali bekerja dengan benar maka dilakukan *operational test* berdasarkan *Operational Test of the High Pressure (HP) Bleed Air Valve* di *Aircraft Maintenance Manual (AMM) ATA Chapter 36 pneumatic system* [2]. Pada langkah ini diperlukan 2 orang teknisi dan salah satunya *engineer* dengan lisensi ATR72-500/600 dan sudah melaksanakan *training engine ground run*. Pada saat pengetesan, *Engine running*, di *overhead panel*, *press the switch button* lalu *power engine* harus berada pada *PL (power lever)* di atas *FI (Flight Idle)* kira-kira pada *35-40 degrees* dan *CL (Condition Lever)* di *Auto*. Dimana pada saat itulah terjadinya pergantian sumber *pneumatic* antara *LP port* dan *HP port*. Sembari memperhatikan indikator *engine*, Ketika kerusakan sudah teratasi maka indikator *fault* pada bagian *panel pneumatic system* di *cockpit* sudah tidak muncul lagi.
