# IDENTIFIKASI *DEFECT FLOW MARK* DI MESIN HAITIAN MA 1200 PADA PROSES MOLDING DI PT. PHILIPS INDUSTRIES BATAM

\* Politeknik Negeri Batam

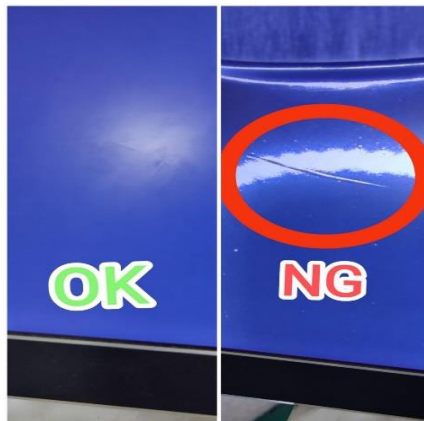
Dari tabel 1, dapat disimpulkan bahwa *defect flow mark* merupakan *defect* terbanyak dengan quantity 127 *defect*. *Flow mark* adalah cacat produk yang terdapat cacat aliran atau garis-garis yang memiliki dampak negative pada produk. *Defect* ini muncul ketika aliran material cair tidak merata sehingga meninggalkan bekas pada permukaan bagian produk yang dihasilkan, *defect* ini biasa disebabkan oleh dua faktor yaitu *setting* parameter dan material. Contoh *defect flow mark* dapat dilihat pada Gambar 3.

Gambar 3, *Defect flow mark*.

Pada Tabel 3, berdasarkan hasil lima kali percobaan parameter *injection molding* yang tertera pada tabel di atas, didapatkan nilai pengaturan parameter yang efektif untuk memperbaiki *defect flow mark*. Pengaturan optimal ini terdiri dari settingan *start post inject 1* dengan nilai 63, *inject 2* dengan nilai 42, *pressure inject 1* dengan nilai 165, *inject 2* dengan nilai 155, dan setingan *pressure hold 1* dengan nilai 55, *hold 2* dengan nilai 45, serta *flow hold 1* dengan nilai 18 dan *hold 2* dengan nilai 13. Pengaturan parameter tersebut berhasil memperbaiki *defect flow mark* pada mesin Haitian MA 1200.

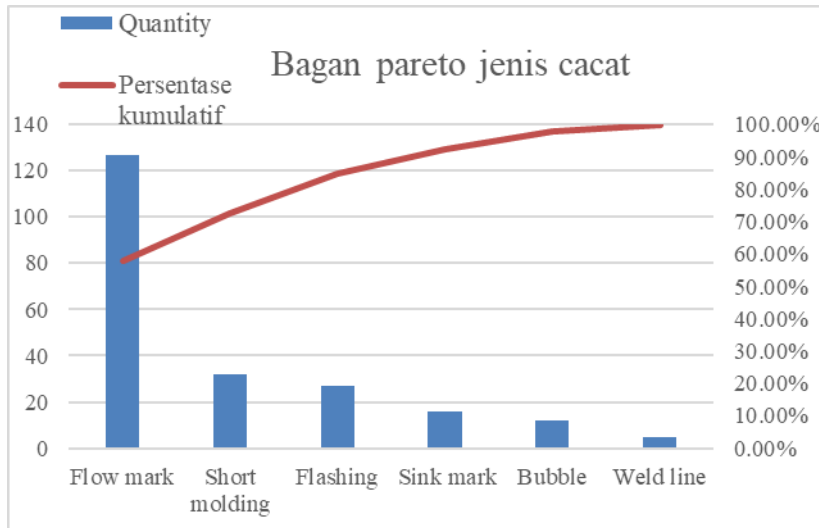
Gambar 5, Diagram pareto.

Dari diagram pareto diatas terlihat persentase tertinggi *defect* kumulatif adalah *defect flow mark* dengan total 127 defect, dari nilai ini di peroleh persentase sebesar 57.99% dari total 100% jumlah *defect* keseluruhan. *Defect* yang ada melalui metode pareto 80/20 menunjukkan nilai persentase yang melebihi 20% merupakan syarat utama dalam mencari solusi untuk mengurangi *defect*.

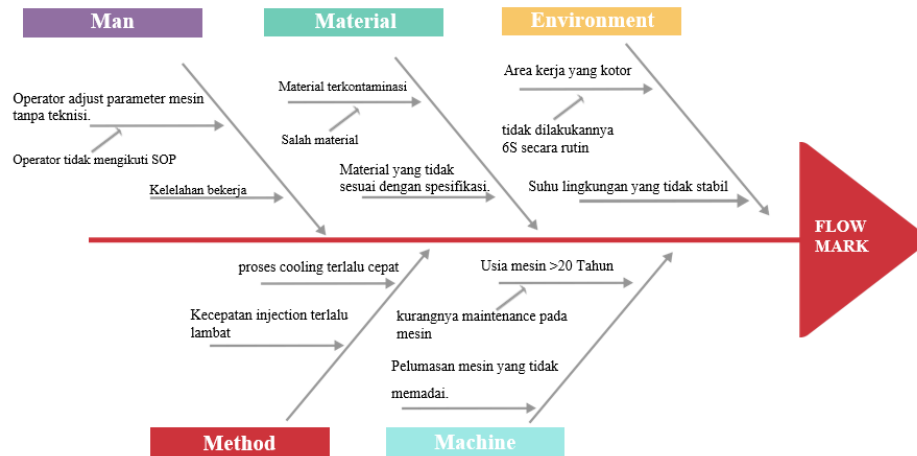
Gambar 6, Fishbone diagram.

Dari analisis diatas, dapat dilihat bahwa faktor metode (proses pendinginan dan injeksi) merupakan penyebab utama yang berkontribusi pada *defect flow mark*, dengan label "YES". Sedangkan faktor lainnya, meskipun diuji dan dianalisis, tidak terbukti sebagai penyebab utama, sehingga diberi label "NO". Hal ini membantu dalam fokus pada upaya perbaikan yang lebih tepat dan efektif.
