# Studi Kasus Penyebab *Wing Tip Brakes Fault* Pada Pesawat A330-300

M Fathi Karim Nasution\*<sup>1</sup>, Nurul Fadilah\* dan Ita Wijayanti\*

\*Politeknik Negeri  
Batam Program  
Studi Teknik Mesin  
Jl. Ahmad Yani, Batam Centre, Batam 29461,  
IndonesiaE-mail :  
fathikarim.nasution@gmail.com

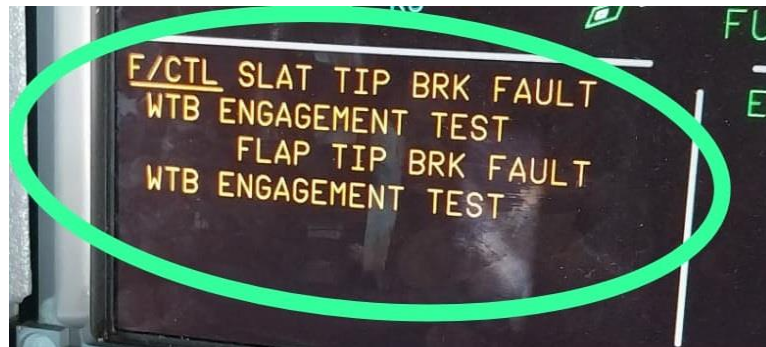
Selama proses *maintenance* dilakukan *operational test* sesuai dengan batasan dan pergantian komponen berdasarkan dokumen dari program *maintenance* tersebut. Dari *operational test* tersebut ditemukan beberapa permasalahan, salah satunya adalah kasus *wing tip brakes fault*. Hal ini terlihat ketika sedang melaksanakan *operational check* pada sistem *flap* dan *slat*.

Gambar 4. *WTB Fault*

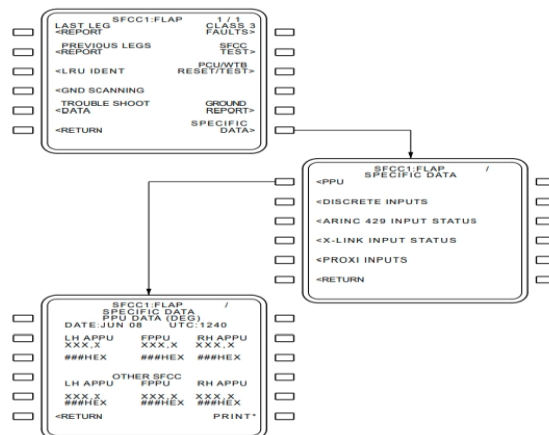
Dengan temuan *wing tip brakes fault* pada *Flap* secara langsung atau dengan data yang di dapat dari komputer SFCC dengan cara melakukan *bite test*. *Bite test* adalah komponen penting dalam pesawat, yang mempunyai kemampuan pengujian otomatis dan diagnosa pada sistem ataupun komponen pesawat. Hasil dari *bite* itu adalah kondisi dari sistem ataupun komponen pesawat.

Gambar 5. Bite test SFCC

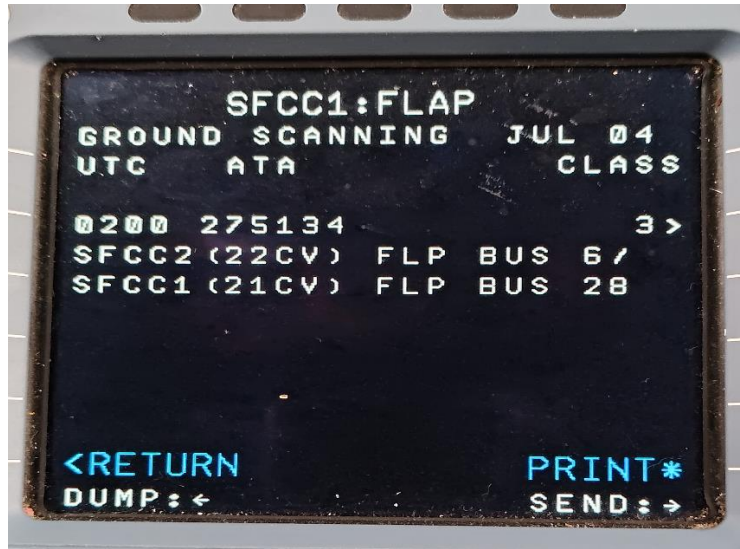
Berdasarkan *fault confirmation procedure* dari komputer SFCC, maka dianjurkan untuk mengikuti *Troubleshoot Manual* yaitu manual yang berisi tentang *fault message* dan prosedur cara mengatasinya. Didapatkan bahwa di komputer SFCC muncul *fault message 27-51-00 FLP2 BUS*.

Gambar 6. *Ground Scanning*

Dari hasil *ground scanning* muncul *fault message FLP BUS* sesuai dengan TSM maka dilakukan pergantian *proximity switch* dengan panduan AMM Chapter 27-51-51-00-804 dan 27-51-51-400-804.

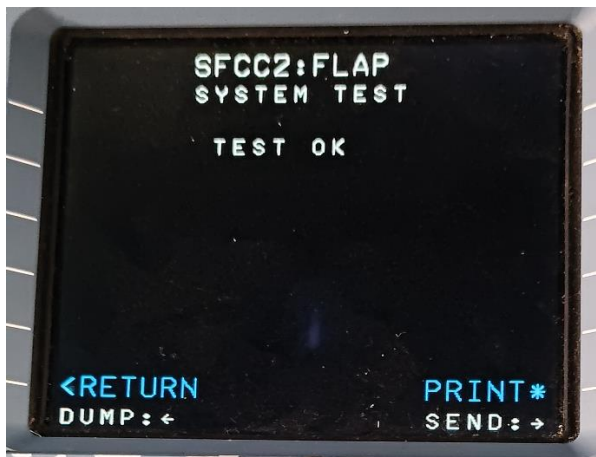
Gambar 8. System Test

Rektifikasi pada *wing tip brake* yaitu dengan cara pergantian komponen *proximity switch*, menggunakan dokumen *Aircraft Maintenance Manual Chapter 27-51-51-00-804* dan *27-51-51-400-804* dengan akses lokasi berada di *wing tip brake*. Setelah pergantian komponen selesai dilakukan, maka langkah selanjutnya adalah melakukan *test* sesuai *maintenance manual* sehingga masalah *wing tip brake fault* ini tidak muncul kembali.
