# **“Evaluasi Kecedapan Sambungan Las pada *Side Shell* dan *Bottom* Kapal Barge Menggunakan Metode *Air Pressure Test* dan *Radiographic Test*”**

**Farel\*<sup>1</sup>, Tiwi Gustria Ningsih 1\* and Siti Adriani 2\***

\* Politeknik Negeri Batam  
Program Studi Teknologi Rekayasa Konstruksi Perkapalan  
Jl. Ahmad Yani, Batam Centre, Batam 29461, Indonesia

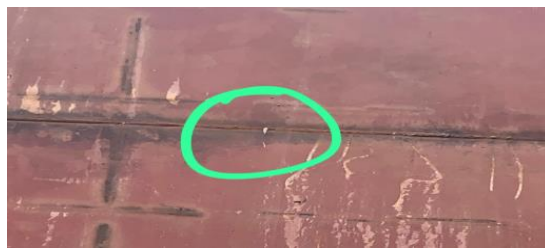
(A) Porosity

Kebocoran pada area *Side Shell* dominan terjadi pada sambungan *Corner* dan *Roundbar* karena posisi pengelasan pada area tersebut relatif sulit, sehingga mempengaruhi kestabilan busur las dan penetrasi logam las. Hal ini sesuai dengan pernyataan bahwa hasil pengelasan sangat bergantung pada keterampilan juru las, khususnya pada posisi dan geometri sambungan yang sulit [9]. Sementara itu, kebocoran pada area *Bottom* terjadi pada sambungan pengabungan panel *Bottom A* dan Panel *Bottom B* yang dikerjakan secara manual pada tahap *Erection*. Ketidakkonsistenan parameter pengelasan seperti arus, tegangan, dan *Travel Speed* diduga menjadi penyebab utama terbentuknya cacat las. Hal ini sejalan dengan penelitian [10] yang menunjukkan bahwa berbagai cacat las yang teridentifikasi melalui *Radiographic Test*, seperti *porosity* dan *Incomplete Penetration*, dipengaruhi oleh faktor, metode, material, mesin lingkungan, dan pengukuran selama proses pengelasan. Berikut Gambar 4 yang menunjukkan contoh cacat las berupa *Overlap*, *undercut*, *Porosity* dan hasil *Repair*
