# STUDI KASUS KERUSAKAN *RADIUS LINK* PADA PINTU BAGIAN DEPAN PESAWAT BOEING PK-LHP 737 -900ER

Achmad Herianto <sup>1\*</sup>, Wowo Rossbandrio <sup>2</sup>, dan Nidia Yuniarsih <sup>3</sup>

\*Politeknik Negeri Batam  
Jurusan Teknik Mesin

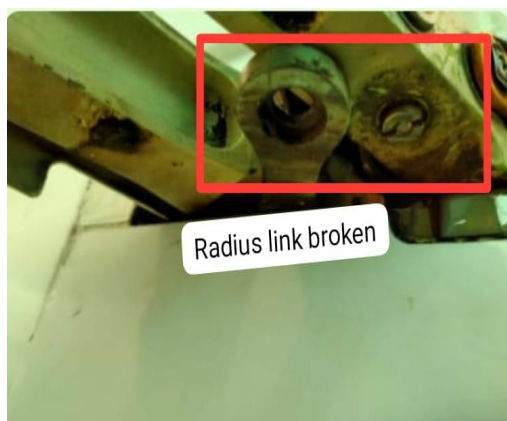
No	Permasalahan	Tanggal	Maintenance report	Penyelesaian masalah
1	<i>Radius link broken on fwd entry door</i>	8/3/2024	<i>Daily check</i>	<i>remove and instalation screw , washer, and pin ref to AMM 52-11-00</i>

**Gambar 3 : Radius link pin broken**

Pada gambar ini divisualisasikan kondisi *radius link* yang mengalami kerusakan dimana *screw* tersebut patah/rusak dan *washer* yang lepas dari posisinya sehingga pintu bagian depan pesawat Boeing 737-900ER tidak dapat berfungsi secara normal. Jika dibiarkan dan tidak dilakukan tindakan maka hal ini dapat mengakibatkan pintu tidak dapat terbuka atau tertutup dengan semestinya juga membahayakan operasional dari sisi keselamatan udara.

Permasalahan kerusakan *radius link* pada pintu depan pesawat terdeteksi saat melakukan *daily inspection* pada saat PK-LHP RON (*Remain Over Night*). Setelah ditemukan adanya kerusakan pada *radius link* di pintu depan maka dilakukan proses pergantian *part* yang baru (*Pin assy, Washer, and Screw*) dan juga dilakukan pengencangan dengan menggunakan alat ukur (*torque meter*) dengan besaran 19-21 *inch-pound refer to B737-600/700/800/900 AMM 52-11-00*.

Penggantian *Screw, Pin, dan Washer* berdasarkan **SB-737-52-1175-03** dimana ada perubahan *Part Number* yang telah dimodifikasi dengan ukuran baru yang lebih besar dan dalam monitoring nya juga tertuang pada **Taskcard B737NG-EA-52-3226-IDN**

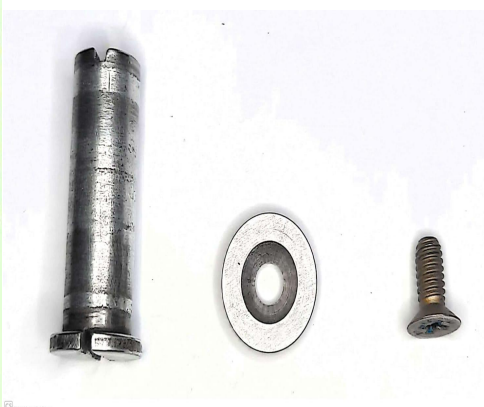
**Gambar 4 : pin, screw, and washer**

Langkah-langkah yang dilakukan pada saat penggantian komponen baru harus sesuai standard manual 737-600/700/800/900 AMM 20-50-11. Dimana dijelaskan prosedur yang terkait adalah :

- Pasang pin baru menggunakan grease type BMS3-33. Pastikan bagian ulir dan alur pin bebas dari grease (gemuk).
- Pastikan washer antara guide arm dan radius link atas dan bawah tetap berada pada posisinya selama pemasangan pin.

- Sesuaikan fitur menonjol pada washer dengan slot yang sesuai pada pin 141A6076-3.
- Lapsi dengan perekat LOCTITE 7649, kemudian lapsi bahan penahan LOCTITE 242 pada ulir sekrup dan pada alur pin 141A6076-3 yang sesuai dengan fitur menonjol pada cincin kunci 141A6077-2.

- Torsi ke 19-21 inci-pound.
- Preloading pada guide arm dapat mencegah pemasangan sekrup yang tidak tepat. Untuk mengurangi preloading, posisikan pintu dan guide arm untuk memastikan bantalan ujung guide arm tidak bersentuhan dengan bracket clevis pada pintu selama pemasangan sekrup. Pastikan semua permukaan yang bersentuhan bersih dan bebas dari gemuk.

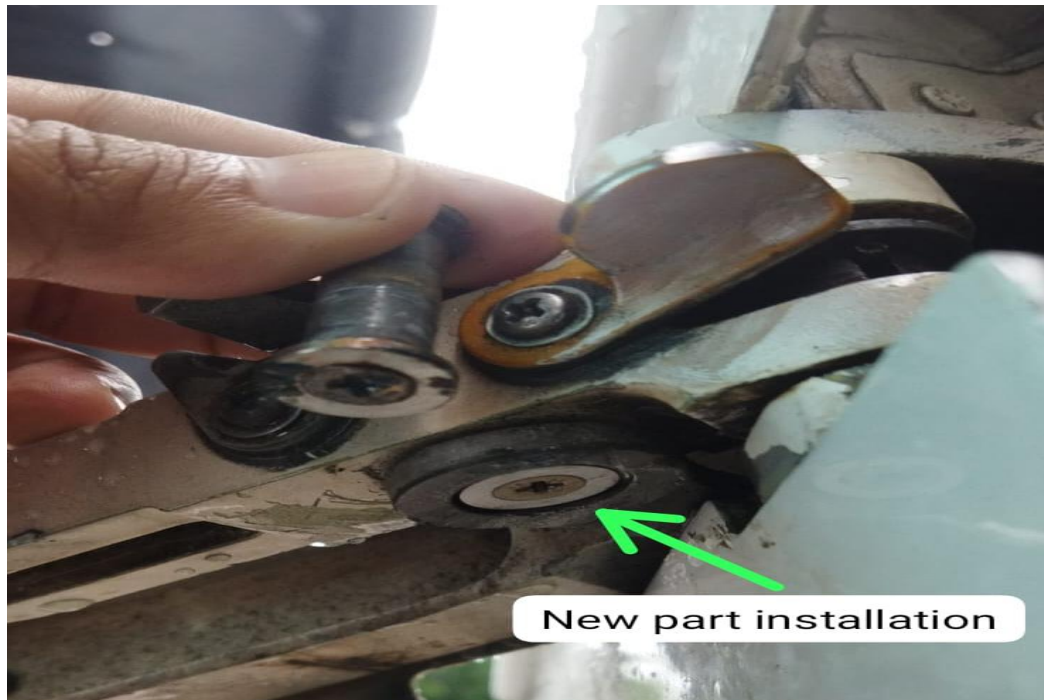
**Gambar 6 : pemasangan part yang baru (*screw, washer, and pin assy*)**

Pada gambar ini ditampilkan *radius link* setelah dilakukan penggantian part yang baru (*Pin Guide arm, Washer, Screw*). Dan dilakukan *Operational Test* buka & tutup untuk mengetahui apakah tidak ada lagi kendala yang ditemukan saat penerbangan berlangsung.
