Studi Kasus Terjadinya *Crack* pada *Vent Stringer-12* di *Main Tank* Pesawat Boeing 737-900ER

^{1,2,3}Jurusan Teknik Mesin, Politeknik Negeri Batam

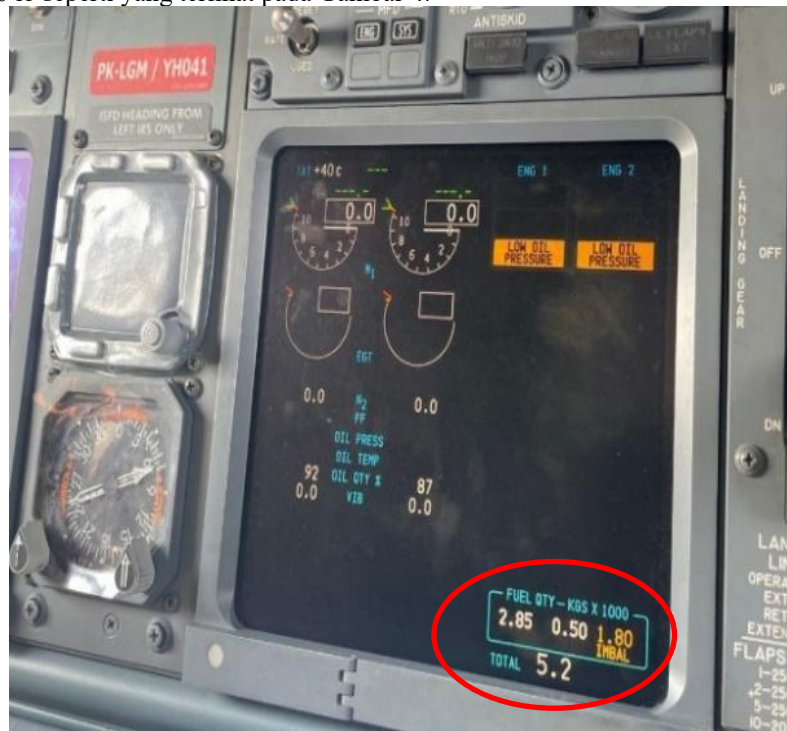
Pada saat melakukan perawatan *daily check* ditemukan *imbalance fuel indication* di *primary flight display* pada *main tank-2* sebesar 1.80 lb seperti yang terlihat pada Gambar 4.

Gambar 4. Fuel imbalance in primary flight display

Menurut referensi pada *Aircraft Maintenance Manual ATA Chapter 28-41-00*, *imbalance fuel indication* suatu masalah yang tidak boleh terjadi pada pesawat terbang^[8], yang menyebabkan pesawat tidak laik terbang. Mengetahui pesan *IMBAL* pada *main tank-2* dilakukan *transfer fuel* untuk meyakinkan apakah benar terjadi kebocoran atau tidak pada *main tank-2* tersebut, setelah dilakukan *transfer fuel* dan ditunggu selama 12 jam, hasil dari pemeriksaan *main tank-2* ternyata *fuel tank* tersebut mengalami kebocoran dan *Action* yang dilakukan untuk mengetahui kebocoran tersebut dengan cara melakukan *tracing manual* menggunakan FIM, berdasarkan FIM tersebut harus dilakukan beberapa inspeksi pada area *main tank-2*. *Possible cause* dan hasil didapatkan sebagaimana yang tersaji pada Tabel 1^[4].

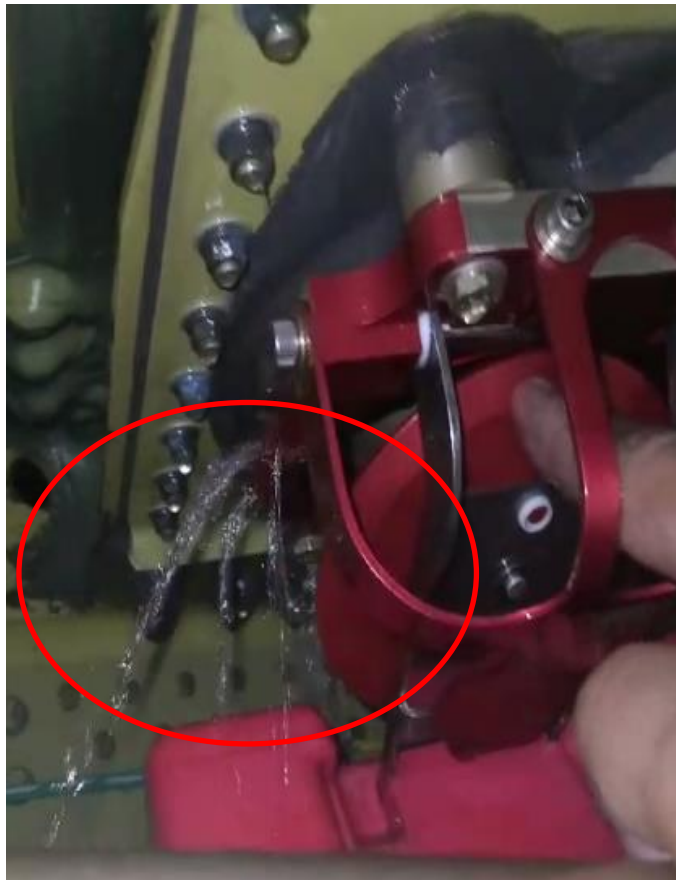
Dengan melakukan identifikasi *possible cause* seperti Tabel 1 diatas tidak ditemukan adanya kebocoran atau kerusakan pada komponen yang terdapat pada FIM. Setelah itu dilakukan *visual inspection* secara menyeluruh untuk mengetahui sumber kebocoran di area *center tank* dengan cara memindahkan *fuel* yang ada di *center tank* ke *main tank*, setelah *fuel* dipindahkan kemudian membuka *center tank* panel^[5] dan terlihat kebocoran pada *floating valve* seperti terlihat pada Gambar 5.

Gambar 5. Kebocoran pada Floating Valve

Floating valve ini terbuka untuk memastikan bahwa *NEA (Nitrogen Enriched Air)* berada dalam spesifikasi ketika ada volume udara di *center tank*, dan *floating valve* juga bukan merupakan jalur aliran *fuel*. Setelah mengetahui *fuel* yang keluar dari area *floating valve* dilakukan *visual inspection* pada jalur *floating valve* tersebut dengan cara memindahkan semua *fuel* ke *center tank* dan membuka semua *main tank-2 panel*^[5] kemudian memeriksa jalur *floating valve* tersebut yaitu *vent stringer-12*. Berdasarkan *visual inspection* ternyata tidak ditemukan adanya *damage* yang menyebabkan adanya kebocoran pada jalur tersebut, lalu *action* yang dilakukan untuk meminimalisir kebocoran tersebut adalah melakukan proses *resealant* kembali di bagian *vent stringer-12*. Setelah dilakukan tes kembali dengan cara memindahkan *fuel* ke *main tank* ternyata *floating valve* tersebut masih mengalami kebocoran. Langkah selanjutnya tim produksi melakukan koordinasi dengan tim *engineering* untuk melaporkan kejadian tersebut kepada manufaktur agar dapat dilakukan kajian lebih dalam, dikarenakan hal ini tidak pernah terjadi sebelumnya dan tidak ada di dalam FIM. Respon yang didapatkan dari manufaktur berupa *service recommendation* yang berisi tentang *history* pada pesawat apakah pernah mengalami masalah-masalah yang tertera pada Tabel 2, hasil pemeriksaan pesawat Lion Air dengan registrasi PK-LGM, pesawat pernah mengalami *hard landing* sebanyak 3 kali, yang dapat dilihat pada Tabel 2^[6].

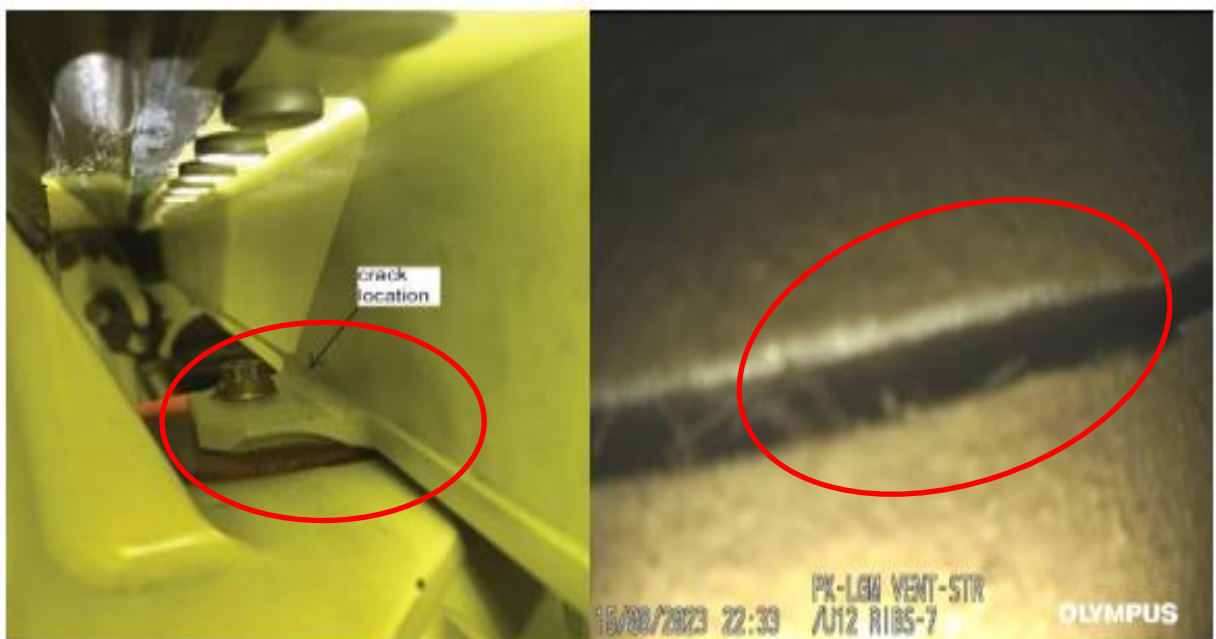
Setelah Identifikasi masalah, tim produksi memeriksa kebocoran pada *vent stringer-12* yang terletak pada *main tank-2*^[5] dengan menggunakan *borescope* dan ditemukan *crack* sepanjang 12 cm. Selesai identifikasi masalah, maka dilakukan *action taken* seperti perbaikan komponen *vent stringer-12*, cara-cara tersebut didapatkan dari *Aircraft Maintenance Manual* (AMM), *Service Recommendation* dari manufaktur dan *Structure Repair Manual* (SRM).

Hard landing dapat menyebabkan ketidaknyamanan pada penumpang (insiden) dan kerusakan pada pesawat (kecelakaan). Berdasarkan Tabel 2 pesawat Boeing 737-800/900ER dengan registrasi PK-LGM mengalami tiga kali *hard landing*. *Hard landing* yang terjadi pada tanggal 13 Oktober 2021 berdampak besar sehingga tim dari manufaktur merekomendasikan untuk melakukan *Detail Visual Inspection* pada *vent stringer-12* di rib no. 5 sampai dengan rib no. 8 dengan menggunakan *borescope* dan hasil dari inspeksi tersebut ditemukan *crack* pada *vent stringer-12* di rib no. 7 sebesar 12 cm seperti yang terlihat pada Gambar 6.

Gambar 6. Crack pada Vent Stringer 12 di Rib no.7

Setelah ditemukan adanya keretakan yang terletak di *Upper Vent Stringer-12* dan *Rib 7 R/H Wing* PK-LGM. Kerusakan tersebut dilaporkan ke manufaktur dan sesuai dengan permintaan manufaktur, kerusakan diperbaiki oleh tim *repair* dengan referensi B737-900ER SRM 57-20-03 Rev. 50, dengan Perbaikan Pesan Boeing MLI-MLI-23-0334-06R1(3 bay vent stringer splice) dengan contoh visualisasi yang dapat dilihat pada Gambar 7^[7], metode yang dilakukan merupakan pemasangan part baru dengan penyambungan *double strap butt joint*. Metode ini memerlukan suatu part tersendiri (*strap*) untuk menggabungkan kedua ujung part yang terpisah. Petunjuk untuk melaksanakan repair sudah tercantum dalam *Structure Repair Manual* (SRM). Untuk melihat penerapan *doubler* pada struktur *Vent Stringer-12* yang retak perlu dilakukan analisis untuk memastikan struktur tersebut aman sekaligus untuk mengetahui tingkat kekerasan *doubler* terhadap kekuatan struktur *repair* tersebut.

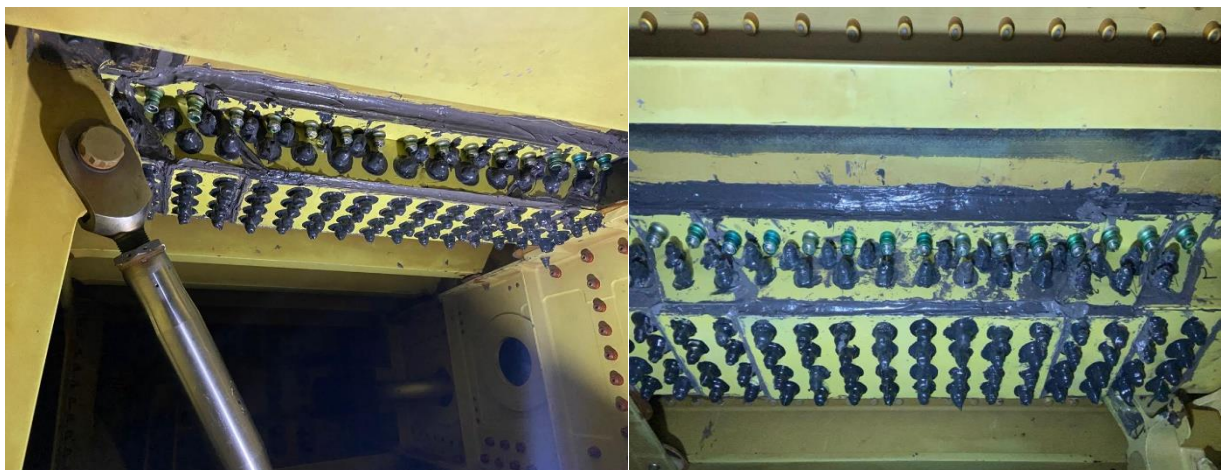
Gambar 8. Hasil Repair pada Vent Stinger-12

Tahapan selanjutnya melakukan perbaikan berdasarkan referensi Gambar 8, merupakan visualisasi dari hasil perbaikan berdasar pada referensi manufaktur melalui tim repair menggunakan referensi dari yaitu dengan manual B737-900ER SRM 57-20-03 Rev. 50^[7].

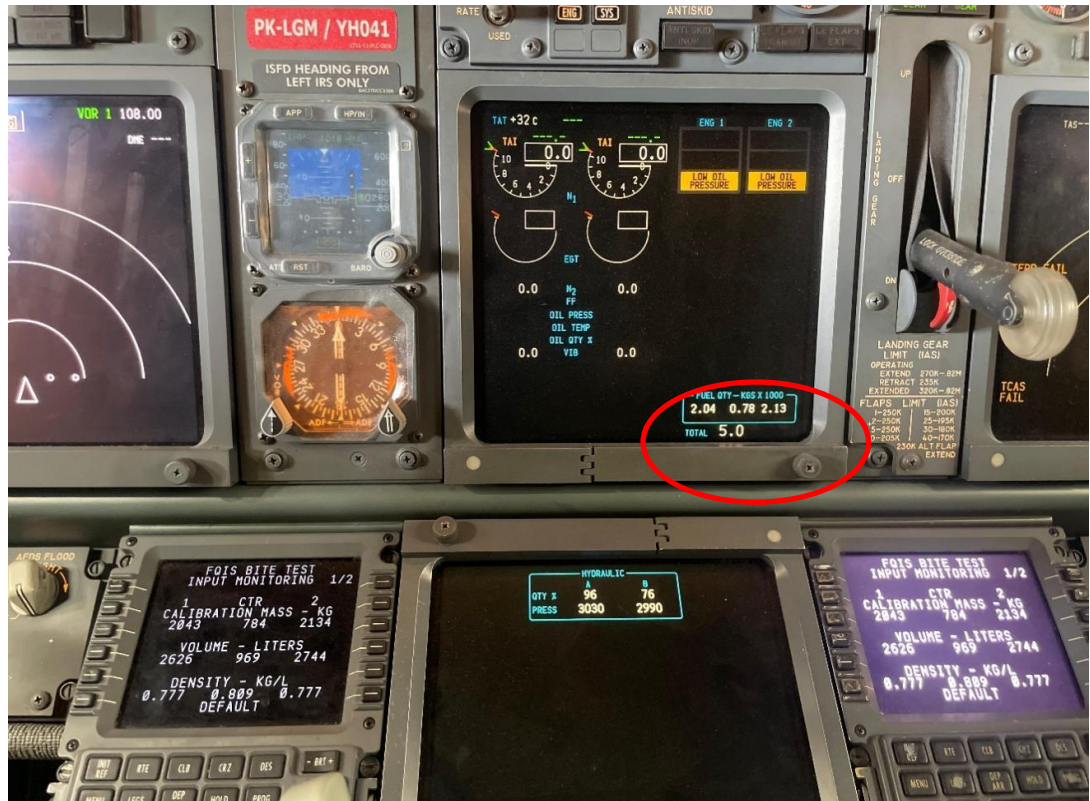
Gambar 9. Primary Flight Display

Kemudian melakukan pengujian dengan cara mengisi *fuel* pada *main tank*, yang ditunggu selama 12 jam dan menunjukkan ada pengurangan pada *fuel tank* yang bisa dilihat di *primary flight display*, hasil dari melakukan perbaikan *vent stringer-12* pada *rib-7* dan melakukan aktivitas *functional test* di atas menunjukkan bahwa *main tank-2* tidak mengalami kebocoran dan dapat beroperasi kembali normal yang dapat dilihat tidak adanya pesan *IMBAL* pada Gambar 9.
