# ANALISA PENYEBAB OVER TEMPERATURE PRECOOLER DURING CRUISE AND DESCENT (STUDI KASUS AIRBUS A320 IAE V2500 ENGINE)

Ahmad Maulana Yusuf, Hendra Saputra, and Tian Hawwini

Politeknik Negeri Batam  
Program Studi Teknik Mesin  
Jl. Ahmad Yani, Batam Centre, Batam, 29461, Indonesia  
<sup>1</sup>E-mail: ysfmaul@gmail.com

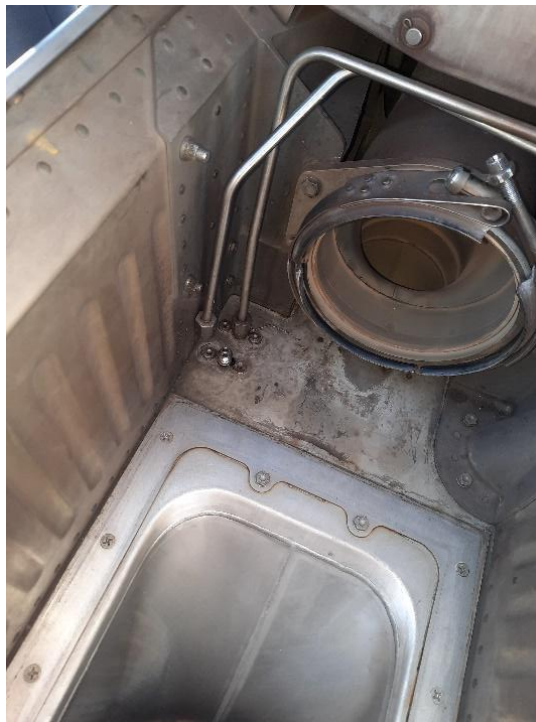
Pada proses ini, ditemukan bahwa *union* dan *clamps* dalam kondisi baik dan tidak *loose*, maka proses troubleshooting dilanjutkan ke Langkah kedua.

Gambar 8. Proses *troubleshooting*

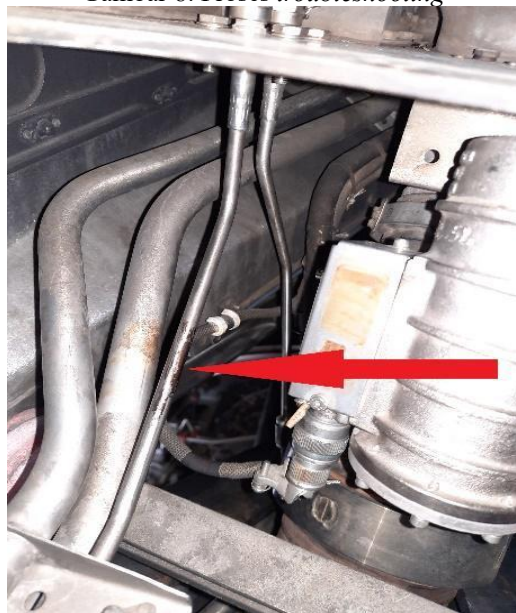
Pada proses ini ditemukan adanya kebocoran pada sensing line FAV yang menyebabkan terganggunya fungsi dari *Fan Air Valve* sebagai penyedia udara dingin untuk *precooler-exchanger*.

Gambar 9. Indikasi Kebocoran pada *Sense Line Fan Air Valve*

Proses selanjutnya adalah melakukan pergantian *sensing line* dengan referensi *Aircraft Maintenance Manual* (AMM) ref Task 36-11-49-000/400-018-A, berikut ini merupakan ilustrasi terkait dengan letak dan bagian dari Sensing Line.

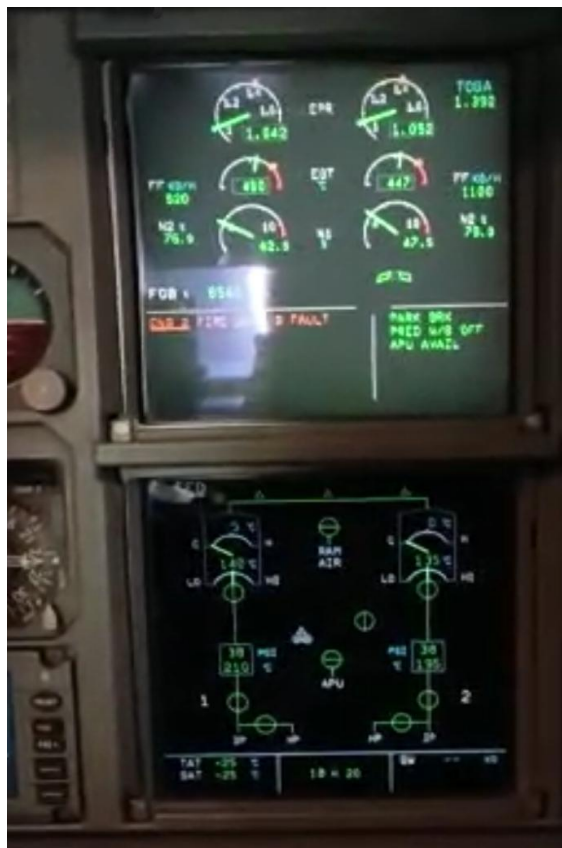
Setelah penggantian komponen selesai dilakukan, maka selanjutnya penulis melakukan pengujian pengoperasian mesin yang dapat disimulasikan dengan kondisi *idle power*. Hasil pengujian pengoperasian mesin ditemukan bahwa *precooler-exchanger* menunjukkan temperature normal pada kondisi *idle power* dengan temperature maximum 210°C.

Gambar 11. Indikasi Bleed Precooler Temperature

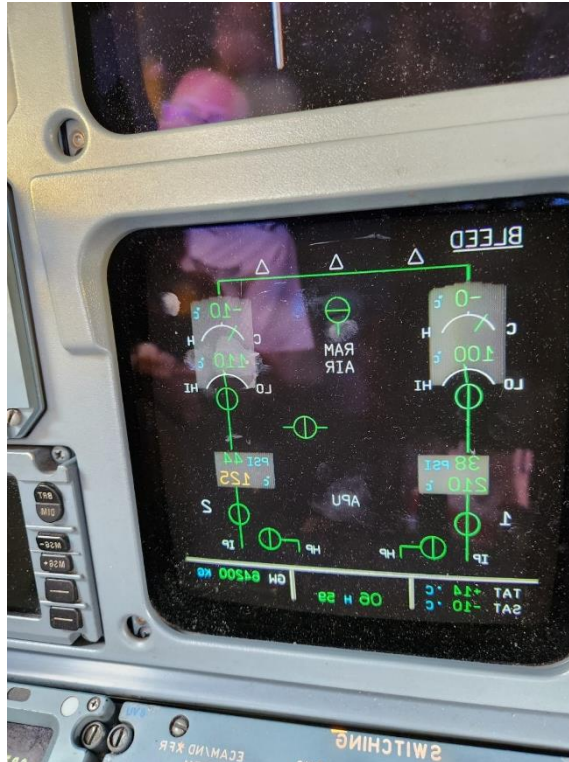
Pada proses ini, ditemukan bahwa kondisi filter dalam keadaan baik, dan juga pada proses ini dan ditemukan adanya kerusakan pada *precooler upper seal* yang menyebabkan terganggunya fungsi dari *precooler-exchanger* itu sendiri. Untuk itu maka, Langkah 2,3,4,5,6,7 dilewati dan proses *troubleshooting* dilanjutkan pada Langkah ke 8.

Gambar 15. Indikasi *Bleed Page*
