Studi Kasus Penyebab Flap Disagree di SMYD Pesawat Boeing 737-900.

Program Studi Teknik Mesin

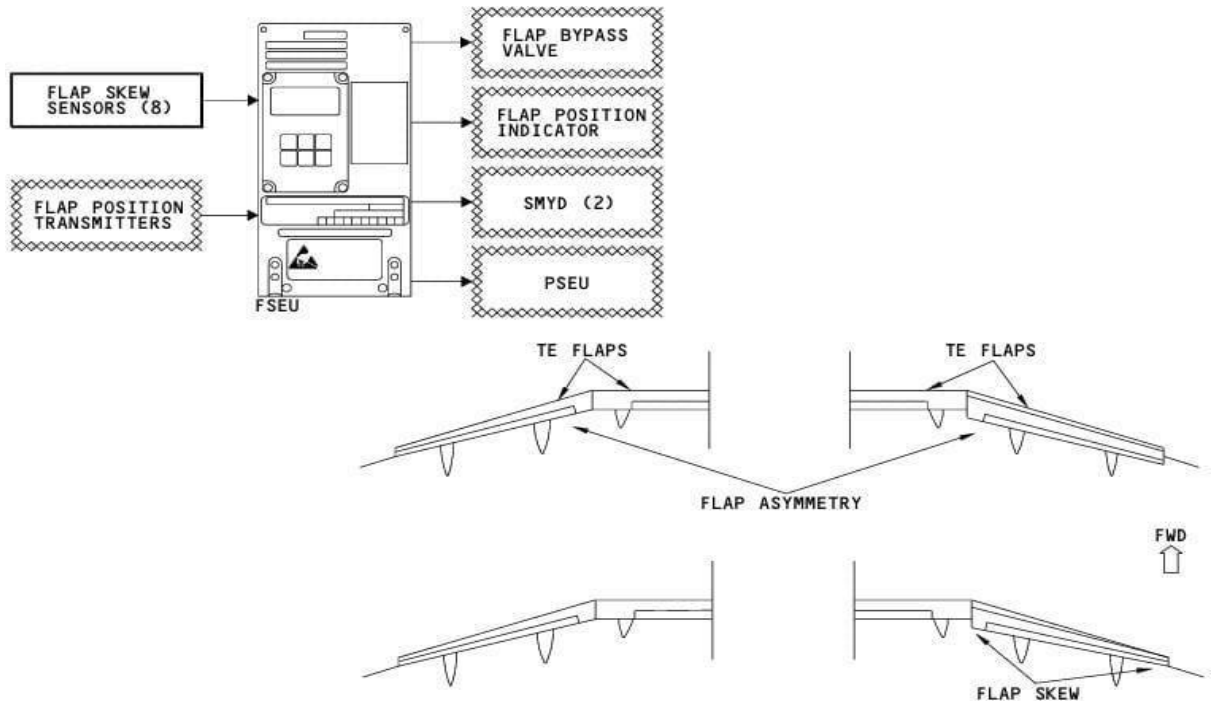
Dengan temuan Flap Disagree pada Flap secara langsung atau dengan data yang di dapat dari computer SMYD.

Gambar 1. Komputer SMYD dan contoh Flap disagree.

Berdasarkan *Maintenance Massage* dari computer SMYD dan posisi dari Flap, maka dianjurkan untuk mengikuti *Fault Isolation Manual* yaitu manual yang berisi tentang *fault code* dan bagaimana cara mengatasi nya. Didapatkan bahwa di komputer SMYD muncul fault code 22-21005.

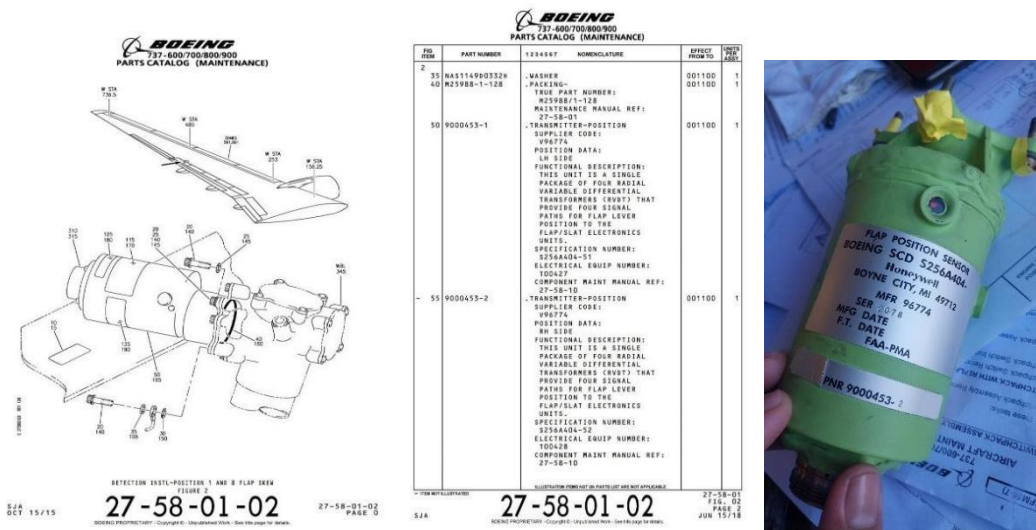
Gambar 3. Illustrated part catalog

Untuk mengetahui part number dari flap position transmitter diperlukan dokumen lain yaitu IPC (Illustrated Part Catalog) dengan chapter 27-58-01-02.

Pergantian part/komponen flap position transmitter ini menggunakan dokumen Aircraft Maintenance Manual Procedure Practice chapter 27-58-01 dengan akses lokasi flap position transmitter ini di flap fairing support no 1. Setelah pergantian part selesai dilakukan maka langkah selanjutnya adalah pengujian ulang sesuai maintenance manual sehingga masalah *Flap Disagree* ini tidak muncul kembali pada pesawat.

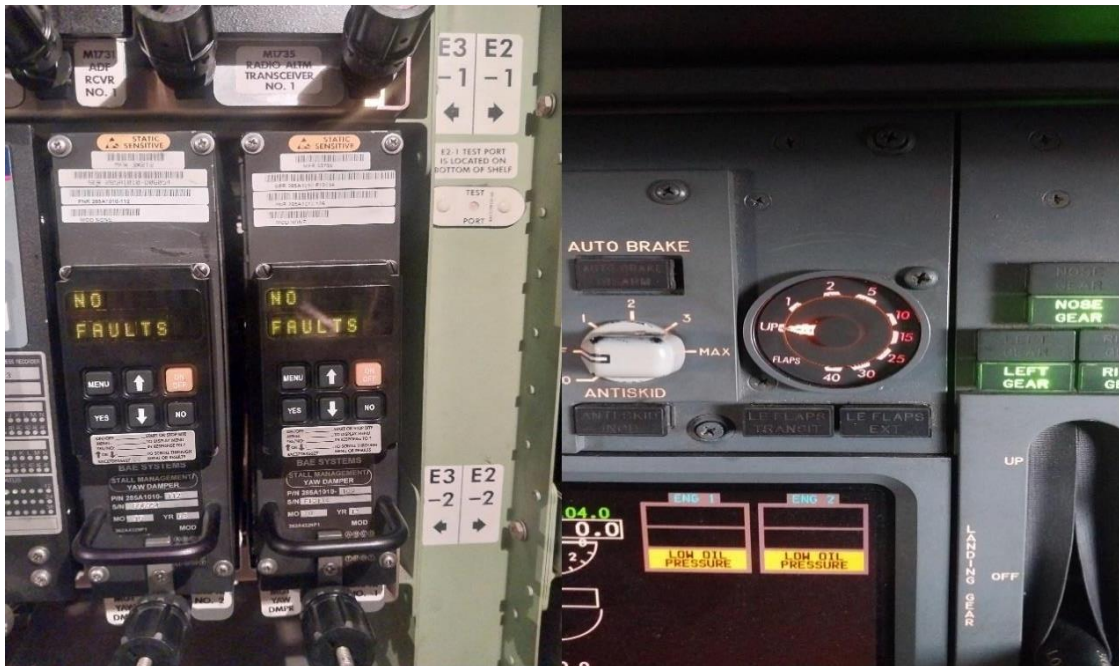
1. Posisi Flap kanan dan kiri sama.
2. Flap Disagree tidak muncul di komputer SMYD.
3. Flap position indicator tidak ada deviasi.

4. Komputer FSEU normal.

Gambar 4. Computer SMYD dan Position Indicator Flap.

Proses rektifikasi pada flap position transmitter serta adjustment test dilakukan dengan mengikuti Aircraft Maintenance Manual chapter 27.
