IDENTIFIKASI PENYEBAB *L/H STROBE & REAR STROBE LIGHT NOT FLASHING* DAN *CB POP OUT* PADA ATR 72-500/600

Anton Riefendi^{*1}, Lalu Giat Juangsa Putra*, dan Nidia Yuniarsih*

*Politeknik Negeri Batam
Jurusan Teknik Mesin
Jl. Ahmad Yani, Batam Centre, Batam 29461, Indonesia

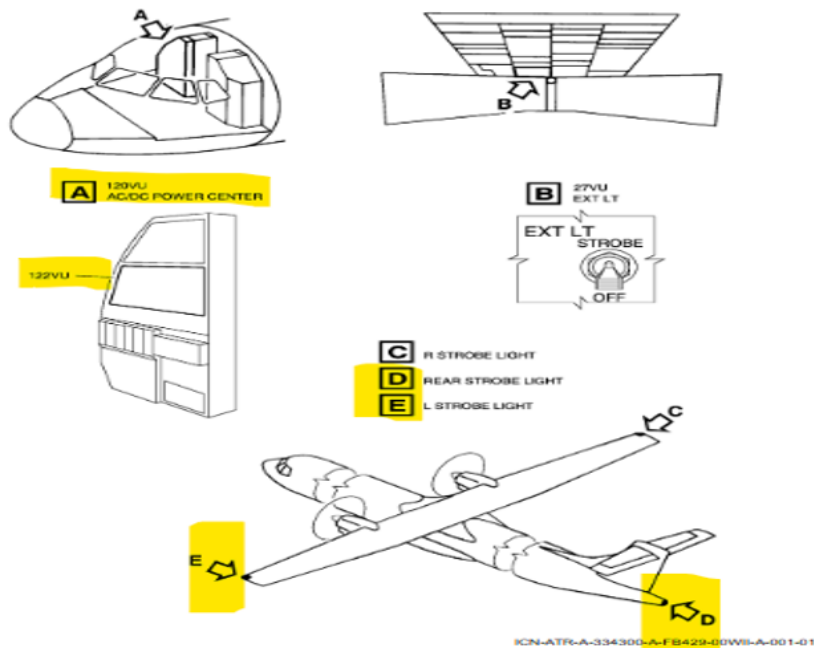
Gambar 4. Lokasi dari CB (7LC) di panel 122VU dan L/H Strobe Light & Rear Strobe Light (Sumber: ATR NavX,2024)[4]

Pada saat pelaksanaan *Daily Check Inspection* pesawat ATR 72-600 PK-WGV milik PT.Wings Abadi Airlines, ditemukan *Strobe Light System* tidak bekerja dengan normal. *Strobe Light* sebelah kiri (L/H) & *Rear Strobe Light* tidak berkedip. Hal ini bisa dilihat dengan keadaan *CB (7LC) pop out* (lihat gambar 4) pada panel 122 VU (*Visual Unit*) di *cockpit*.

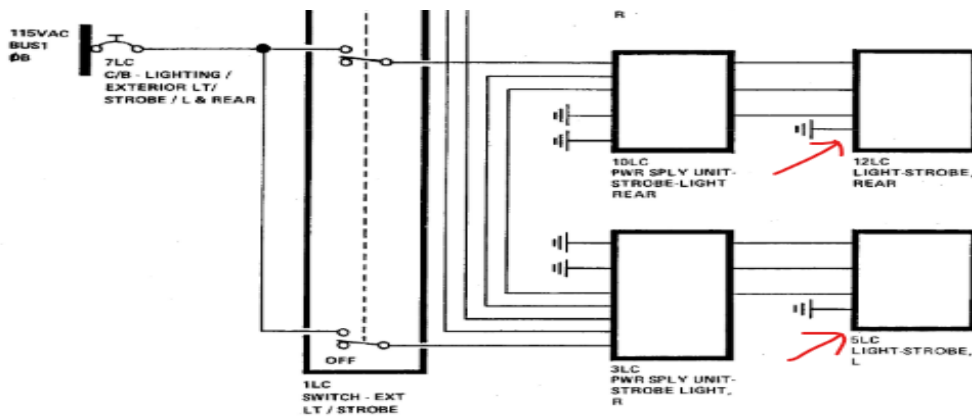
Gambar 5. *Schematic power input* lampu *Strobe light (l/h light)* & *Real Light (aft light)* [5]

- 3.1.1 Melakukan simulasi dengan melepas *connector plug power input* (lihat gambar 5) pada lampu *Rear Strobe Light* 12LC (*aft light*) & *L/H Strobe Light* 5LC (*l/h light*). Di mana pada gambar *schematic power input* lampu *Stroble light (l/h light)* & *Real light (aft light)* telah di tandai dengan panah warna merah.

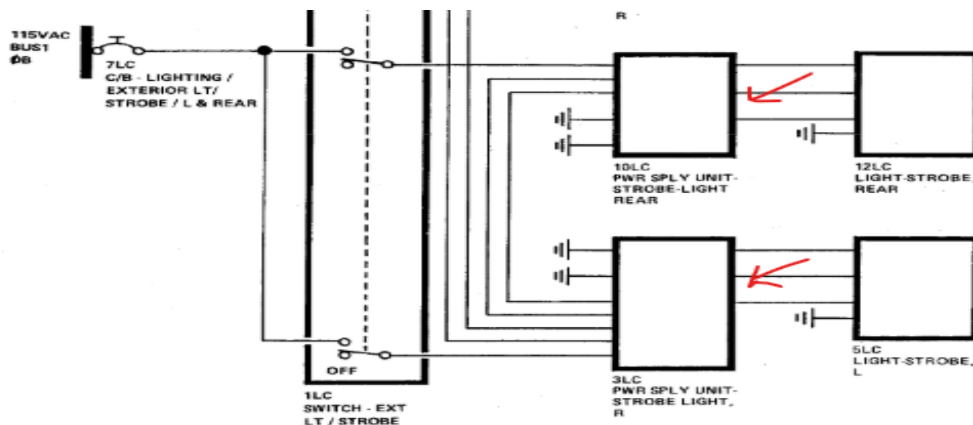
Gambar 6. *Schematic power output* *Power Supply Unit Aft* & *L/H Light* [5]

- 3.1.2 Melakukan simulasi dengan melepas *connector plug power output* (lihat gambar 6) pada *Power Supply Unit* 10LC (*aft*) & 3LC (*l/h*). Di mana pada gambar *schematic power output* *Power Supply Unit Aft* & *L/h light* telah di tandai dengan panah warna merah.

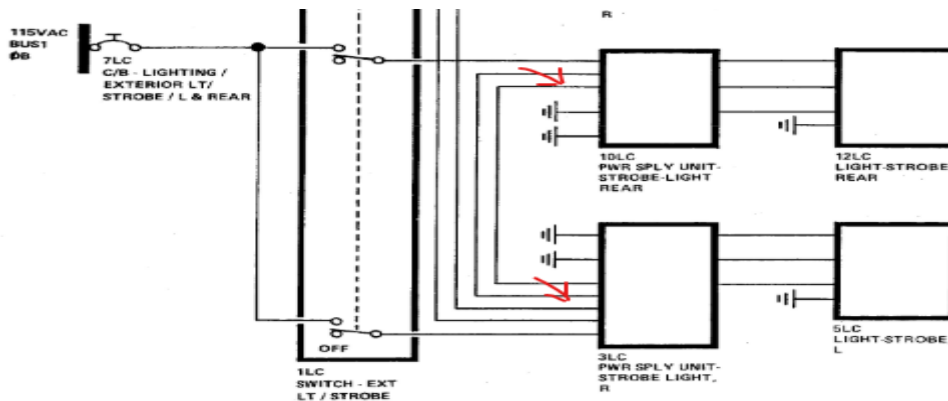
Gambar 7. *Schematic power input Power Supply Unit Aft & L/H Light* [5]

- 3.1.3 Melakukan simulasi dengan melepas *connector plug power input* (lihat gambar 7) pada *Power Supply Unit 10LC (aft) & 3LC (l/h)*. Di mana pada gambar *schematic power input Power Supply Unit Aft & L/h light* telah di tandai dengan panah warna merah.

- 3.1.4 Hasil dari pengerjaan simulasi *Removal/Installation connector plug* pada rangkaian *Strobe light System* (lihat tabel 3) ditemukan adanya rangkaian *Open* pada *Power Input* dari *Power Supply Unit 3LC*.

Setelah menemukan suatu sistem yang tidak berfungsi dengan normal, maka yang harus dilakukan adalah menentukan kemungkinan penyebab terjadinya masalah tersebut. Dari hasil pengumpulan data diatas (lihat tabel 3) disimpulkan *Power Supply Unit (3LC)* pada rangkaian *Strobe Light System* terjadi *short circuit*. Akibat *short circuit* yang berakibat rusaknya *Power Supply Unit* adalah adanya komponen yang rusak di dalamnya. Mengakibatkan arus listrik tidak dapat mengalir dengan baik di dalam *Power Supply Unit* yang menyebabkan lampu *Strobe Light* kiri tidak berkedip. Kondisi ini dapat dilihat dari CB (7LC) *pop out* yang berada di *cockpit*.
