# STUDI KASUS PENYEBAB PENINGKATAN SUHU KABIN PADA PESAWAT B737-800/900 SAAT DIDARAT

Tonny Mabruuri\*, Nur Rafiah Dija S.Tr.T., M.T.\* And Naufal Abdurrahman Prasetyo, S.T.,  
M.T.\*

\* Politeknik Negeri Batam  
Program Studi Teknik Mesin  
Jl. Ahmad Yani, Batam Centre, Batam29461, Indonesia  
E-mail: [tonnymabruuri@gmail.com](mailto:tonnymabruuri@gmail.com)

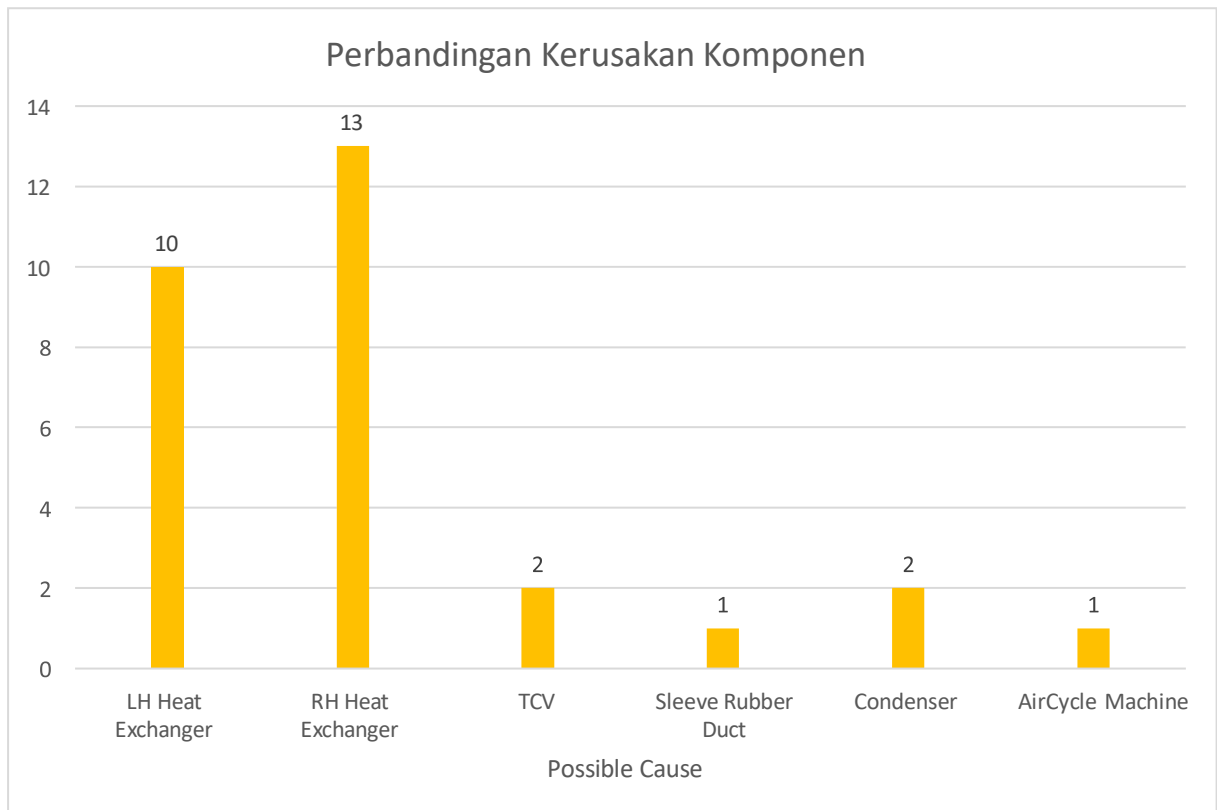
Grafik 1. Possible cause

Berdasarkan data di atas dapat point penting yang mengakibatkan terjadinya *Cabin Temperature Not Cool On The Ground* adalah kerusakan atau kegagalan sistem pada *Heat Exchanger*, dan tidak menutup kemungkinan pada komponen lain pada system Air Conditioning System seperti *TCV (Temperature Control Valve)* yang berfungsi untuk mengatur dan memberikan udara panas ke dalam kabin, dan ada juga *Condenser* yang berfungsi untuk menurunkan suhu udara, dan juga *ACM (Aircycle Machine)* yang berfungsi juga untuk menurunkan suhu udara, Namun faktor terbesar yang sering terjadi adalah pada *Heat Exchanger*. Kerusakan tersebut terjadi dikarenakan beberapa faktor seperti umur dari *Heat exchanger*, kerusakan di bagian komponen maupun *Heat Exchanger* yang kotor. Tindakan perbaikan yang dilakukan saat terjadi *Cabin Temperature Not Cool On The Ground* adalah melakukan *Troubleshooting* dengan melakukan *BITE (Built-in Test Equipment)* di *ZTC (Zone temperature Controller)* yang bertujuan untuk mengetahui *Fault Confirmation* yang nantinya akan di gunakan untuk proses *Troubleshooting* dan juga bisa melakukan pengukuran suhu di setiap bagian airconditioning system berdasarkan Engineering Information B737NG-EA-21-895. Hasil dari pengukuran ini nantinya bisa menjadi referensi untuk menentukan bagian part yang sudah tidak bekerja dengan baik
