IDENTIFIKASI DAN PERBAIKAN KASUS *UNWANTED FUEL TRANSFER* PADA PESAWAT *BOEING 737-900ER*

* Politeknik Negeri Batam

Program Studi Teknik Mesin

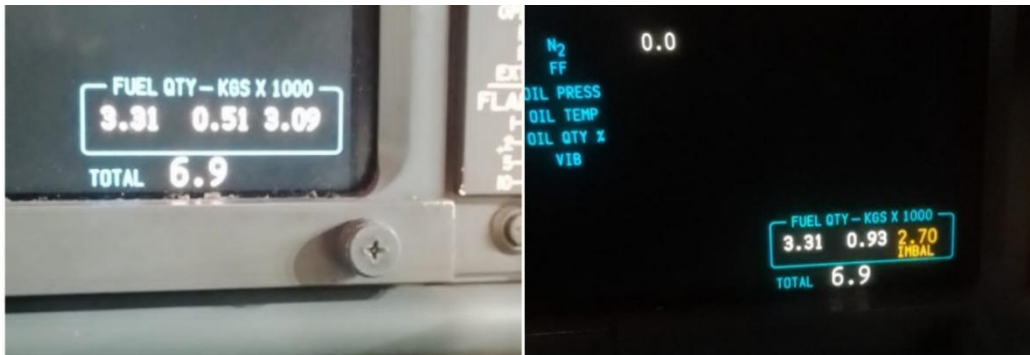
Gambar 4: Indikasi *Unwanted Fuel Transfer*

Pesawat Boeing B737-900ER yang sedang *maintenance* di Hanggar Batam Aero Technic memiliki masalah *unwanted fuel transfer* dari *main tank 2* ke *center tank* tanpa ada yang mengoperasikannya. Jika *unwanted fuel transfer* ini dibiarkan akan berdampak pada keseimbangan pesawat. Masalah yang terjadi pada kasus ini harus segera di atasi karena dapat menyebabkan pesawat *collapse* ketika *on ground* karna berat tidak seimbang. Oleh karena itu dilakukan pengecekan terhadap *fuel transfer system*. Sebelum melaksanakan pengujian *fuel transfer system*, harus dilakukan *jacking* pada pesawat untuk mempertahankan keseimbangan pesawat. Ketika pesawat sudah dilakukan *jacking*, proses *transfer fuel* hingga *main tank 2* terisi penuh yaitu memindahkan bahan bakar dari *center tank* ke *main tank 2* dengan cara membuka *valve* di *defueling panel*, mengubah *selector cross feed to open* dan mengubah *switch fuel pump* ke *on*. Setelah selesai mematikan semua *fuel transfer system* dan mengamati *fuel qty* yang berada di *main tank 2* dan *center tank*, maka jika *qty* pada *main tank 2* berkurang dan *qty* pada *center Tank* bertambah pada saat *fuel transfer system* sedang tidak berjalan, itu menandakan adanya *abnormal fuel transfer* seperti yang ditunjukkan pada gambar 4.

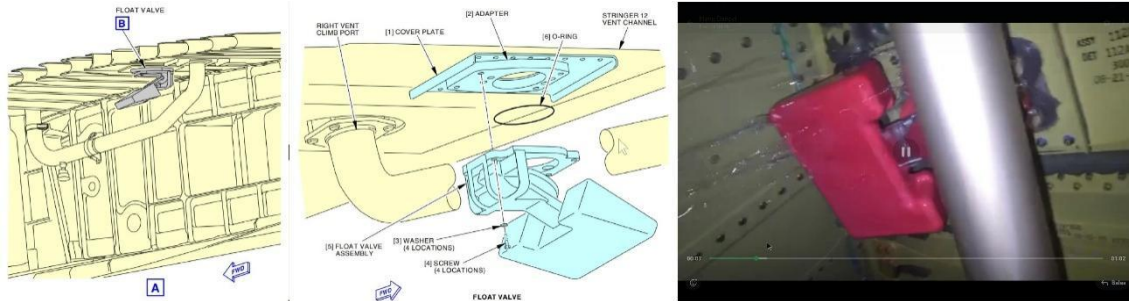
Gambar 6: *Float Valve*

Setelah dilakukan penyelidikan pada struktur pesawat, hasil inspeksi menunjukkan bahwa ditemukan bahan bakar yang mengalir bukan pada jalurnya atau dari *main tank 2* ke *center tank* melalui *float valve* yang memungkinkan adanya kegagalan struktur pesawat sehingga bahan bakar mengalir bukan pada tempatnya seperti yang ditunjukkan pada gambar 6.

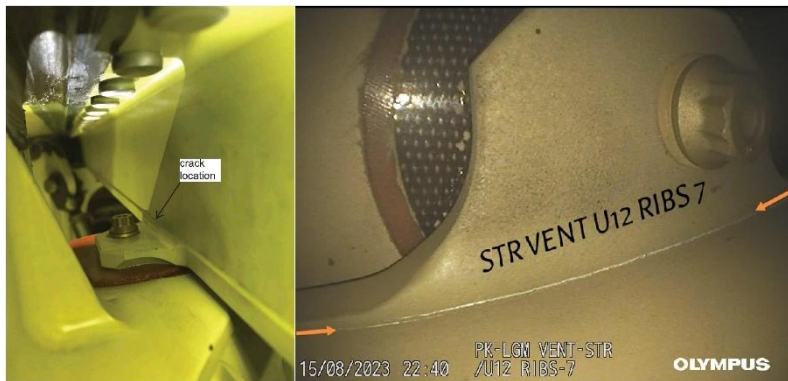
Gambar 7: *Crack Upper Vent Stringer 12A Rib 7*

Penyelidikan berlanjut ketahap berikutnya untuk mencari titik mula masuknya bahan bakar kedalam jalur *float valve* dan setelah ditelusuri lebih dalam sesuai dengan referensi *Boeing Messages Number (BMN) MLI-MLI-23-0334* ditemukan *crack* pada *upper vent stringer 12A* di *rib 7* yang ditampilkan dalam gambar 7. *Crack* ini diidentifikasi menjadi penyebab utama transfer bahan bakar yang tidak normal. *Crack* tersebut dapat memengaruhi integritas struktur dan fungsi segel.

Kasus *Unwanted fuel transfer* berawal dari kejadian *Hard landing* yang dialami pesawat PK-LGM ditahun 2021 sebanyak tiga kali yang mengakibatkan *crack* sepanjang 120 mm pada *upper vent stringer 12A* di *Rib 7*. Kerusakan ini dikonfirmasi melalui inspeksi visual, metode *borescope*, dan inspeksi *Non-Destructif* (NDT) menggunakan *High-Frequency Eddy Current* (HFEC). Hasil HFEC menunjukkan perubahan sinyal yang mengidentifikasi keberadaan *crack*, yang menjadi penyebab terjadinya transfer bahan bakar yang tidak normal (*unwanted fuel transfer*). Perbaikan dilakukan dengan mengganti *stringer* yang rusak dengan material sesuai spesifikasi dan penerapan prosedur perbaikan yang direkomendasikan oleh *Boeing* dapat memulihkan fungsi normal pesawat. Proses perbaikan mencakup langkah inspeksi awal, perbaikan struktural, hingga verifikasi menyeluruh. Uji tangki dengan cara *refueling* memastikan tidak ada kebocoran, sementara pengujian penerbangan mengonfirmasi bahwa pesawat kembali ke kondisi operasional normal. Untuk mencegah kejadian serupa, disarankan untuk melakukan inspeksi rutin pada area yang rentan terhadap kelelahan material dan memastikan prosedur pengisian bahan bakar sesuai dengan panduan manufaktur serta menerapkan langkah-langkah pemeliharaan preventif sesuai dokumen teknis pesawat. Dengan demikian, perbaikan berhasil memulihkan fungsi normal pesawat, sekaligus meningkatkan keselamatan dan efisiensi operasionalnya.

Berdasarkan hasil dari inspeksi yang telah dilakukan ditemukan *crack* pada struktur *upper vent stringer 12A* di *Rib 7*, maka perlu dilakukan perbaikan permanen berdasarkan panduan *SRM (Structural Repair Manual)* penggantian *vent stringer* yang rusak dengan material sesuai spesifikasi (AL 7055-T77511) seperti diperlihatkan dalam gambar 10.

2. Proses Perbaikan :
 - a. Melepaskan sementara *Rib 7* untuk memberikan akses penuh ke area perbaikan.
 - b. Ganti *upper vent stringer 12A* dengan material pengganti sesuai spesifikasi Boeing drawing 112A3212.
 - c. Lakukan penyambungan *stringer* menggunakan metode *splice (2-bay atau 3-bay)* sesuai panduan Boeing Repair Sketch.

- d. Terapkan *sealant BMS 5-45* di semua sambungan untuk mencegah kebocoran.
- e. Pastikan semua *fastener* dipasang sesuai dengan dimensi dan spesifikasi yang ditentukan.
- f. Pasang kembali *Rib 7* yang dilepas untuk akses.

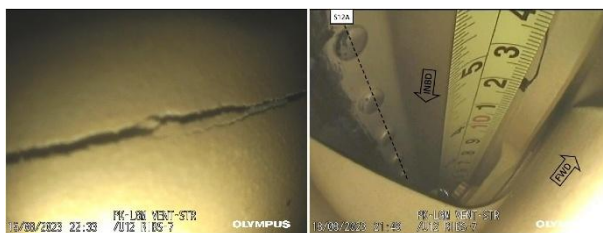
Gambar 8: Verifikasi *Crack* menggunakan *Borescope*

Berdasarkan hasil dari inspeksi visual untuk memastikan lokasi dan kondisi *crack* maka perlu dilakukan inspeksi lebih lanjut menggunakan metode *borescope*, inspeksi *Non-Destruktif (NDT)* seperti *High-Frequency Eddy Current (HFEC)* untuk memverifikasi *crack*. Dikonfirmasi hasil inspeksi menggunakan *borescope* sebagaimana ditunjukkan dalam gambar 8 ditemukan *crack* Sepanjang 120 mm dan diperkuat dengan hasil NDT HFEC menunjukkan perubahan sinyal yang mengidentifikasi keberadaan *crack*. Perlu diketahui bahwasanya metode NDT HFEC gambar 9 adalah teknik NDT yang sangat efektif untuk mendeteksi cacat permukaan pada material konduktif dengan kecepatan dan akurasi tinggi. Teknik ini menjadi pilihan utama dalam inspeksi pesawat dan aplikasi kritis lainnya, karena tidak merusak material dan mampu memberikan hasil yang cepat tanpa merusak atau mengubah strukturnya.

Selain itu perlu tindakan perbaikan sementara dengan cara isolasi area yang terkena dampak untuk mencegah kerusakan lebih lanjut, langkah ini termasuk penambalan pada *crack* menggunakan material *fuel tank sealant* agar bahan bakar tidak mengalir melalui celah *crack* tersebut sebelum dilaksanakan perbaikan permanen yaitu penggantian material karna *crack* tidak dapat diperbaiki secara *temporary*. Langkah terakhir ialah perbaikan permanen penggantian *stringer* yang rusak dengan material sesuai spesifikasi (AL 7055-T77511) dan melakukan perbaikan berdasarkan panduan *SRM (Structural Repair Manual)*.

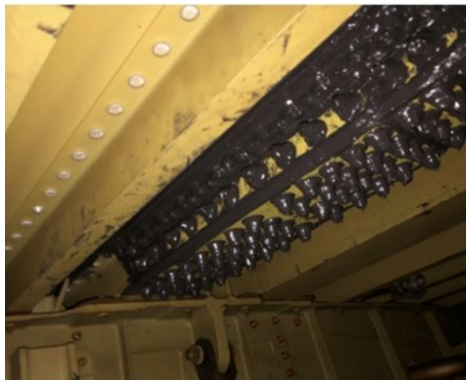
Gambar 13 : *Vent Stringer* setelah perbaikan

3. Verifikasi :
 - a. Lakukan inspeksi *detail visual inspection* pada area perbaikan untuk memastikan tidak ada kerusakan lebih lanjut yang mungkin disebabkan selama proses perbaikan. Hasil akhir dari perbaikan memperlihatkan penggantian *upper vent stringer* yang sesuai spesifikasi Boeing, seperti yang ditunjukkan dalam gambar 13.

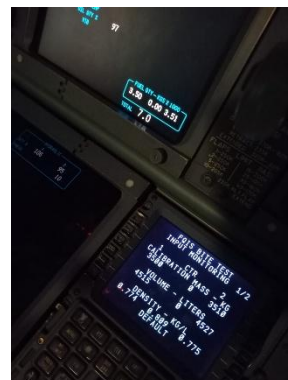
Gambar 14 : Indikasi *fuel* normal

- b. Uji tangki dengan cara *refueling* (pengisian bahan bakar) untuk memastikan tidak ada kebocoran setelah perbaikan sesuai dengan referensi *Aircraft Maintenance Manual (AMM)*. Pengujian melibatkan pemantauan indikasi *fuel quantity* setiap tangki (*main tank 1, main tank 2 dan center tank*) untuk memastikan tidak ada perpindahan bahan bakar yang tidak diinginkan (*unwanted fuel transfer*). Jika *fuel quantity* tetap stabil berada pada posisinya tanpa adanya perubahan yang tidak seharusnya, maka sistem dianggap telah kembali normal seperti indikasi yang ditunjukkan pada gambar 14.

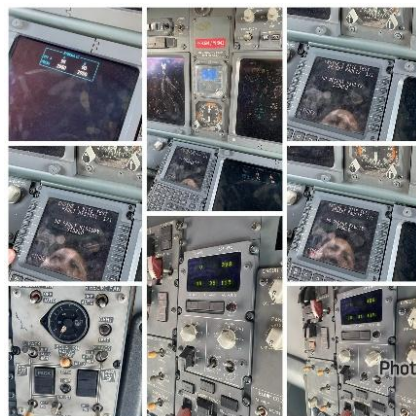
Gambar 16 : Indikasi all sistem normal

- c. Pengujian akhir dengan melaksanakan *test flight* untuk memastikan semua sistem, termasuk *supply distribution fuel* berfungsi dengan baik selama kondisi operasional. Semua indikasi di *cockpit* menunjukkan nilai normal untuk *fuel quantity*, tidak ada indikasi perpindahan bahan bakar yang tidak diinginkan selama penerbangan. Hasil *test flight* menunjukkan bahwa pesawat kembali dalam kondisi operasional yang aman dan normal seperti yang ditunjukkan gambar 16.
