Analisis *Overheat* Pada Genset Diesel 800 kVA di PT.Inti Cakrawala Citra Indogrosir Batam

Overheat adalah suatu kondisi dimana suhu mesin mengalami peningkatan diatas suhu kerjanya. Tugas akhir ini bertujuan untuk melakukan analisis pada Genset Diesel 800 kVA di PT. Inti Cakrawala Citra Indogrosir Batam yang mengalami overheating. Mesin genset 800 kVA yang beroperasi selama kurang lebih satu jam mengalami overheating yang mengakibatkan mesin mati secara tiba-tiba. Metode yang digunakan pada tugas akhir ini adalah dengan cara melakukan pemeriksaan pada komponen cooling system dan parameter elektrik secara visual serta pengujian menggunakan alat ukur. Kemudian Komponen yang terdeteksi mengalami kerusakan dilakukan penggantian dengan komponen yang baru. Hasil Analisis menunjukkan bahwa penyebab utama mesin genset mengalami overheating disebabkan karena thermostat yang mengalami kerusakan. Valve thermostat yang tidak dapat membuka pada saat suhu sudah melewati batas suhu normal (92,1°C), dan juga level oli pelumas mesin genset yang berada di bawah level standar. Setelah dilakukan penambahan oli dan penggantian dengan thermostat yang baru genset dapat beroperasi normal dengan suhu ter

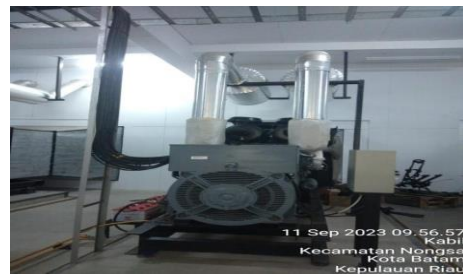
Gambar 2.2 Genset perkins 800 kVA Stamford

Genset Perkins 800 kVA adalah generator set yang berfungsi untuk menghasilkan daya listrik alternatif ketika pasokan listrik dari pembangkit listrik umum mati atau saat diperlukan tambahan pasokan listrik di wilayah tertentu.

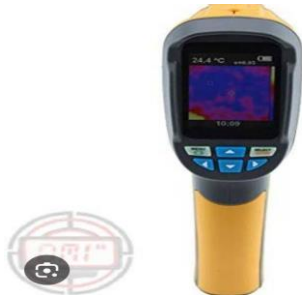
Gambar 2.3 Thermometer AMT320

Thermometer AMT 320 biasa disebut termometer inframerah dan ada juga yang menyebut thermometer laser adalah sebuah alat ukur suhu yang dapat mengukur temperatur / suhu suatu objek / material tanpa harus menyentuhnya.
