**ANALISIS VIBRASI MOTOR INDUKSI TIGA
FASA DENGAN METODE FFT DI PT.
SYNERGY OIL NUSANTARA BERDASARKAN
STANDAR ISO 10816-3**

Tugas Akhir

**Program Studi Teknologi Rekayasa Pembangkit Energi
Jurusan Teknik Elektro
Politeknik Negeri Batam
2025**

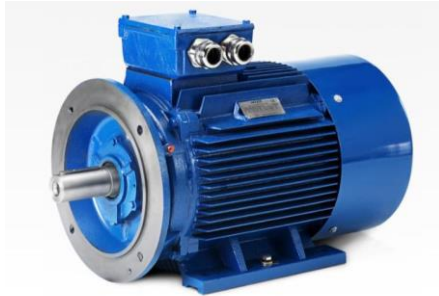
Gambar 2. 2 Motor induksi 3 fasa

Motor listrik tiga fasa adalah perangkat yang mengubah energi listrik menjadi energi mekanik, dengan memanfaatkan listrik tiga fasa. Motor induksi juga dikenal sebagai motor asinkron. Berdasarkan jenis kumparannya, motor induksi terbagi menjadi dua tipe, yaitu rotor sangkar dan rotor lilit. Motor dengan rotor sangkar memiliki karakteristik seperti tahanan rotor yang tetap, arus start yang tinggi, dan torsi start yang rendah. Sementara itu, motor dengan rotor lilit memiliki keunggulan seperti arus start yang lebih rendah, torsi start yang tinggi, faktor daya yang baik, serta dapat dihubungkan dengan tahanan eksternal melalui slip ring pada sikat untuk menyesuaikan tahanan rotor.

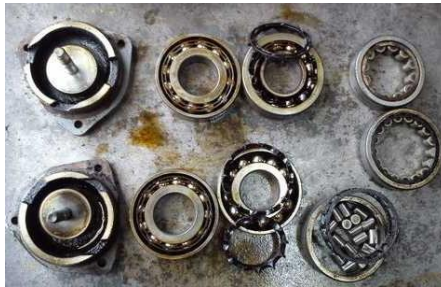
Gambar 2. 7 Kerusakan *bearing*

Kerusakan pada motor induksi sering kali terjadi pada komponen *bearing*. *Bearing* berfungsi untuk memastikan rotor dapat bergerak dengan lancar. Jika *bearing* mengalami kerusakan, hal ini dapat menyebabkan timbulnya getaran, suara bising, peningkatan suhu operasional, serta percikan api yang berpotensi merusak bagian lain dari motor.

Kerusakan *bearing* biasanya disebabkan oleh faktor-faktor seperti pelumasan yang tidak memadai, keausan karena usia pakai, pemasangan yang tidak tepat, atau kontaminasi oleh kotoran atau partikel debu [11].

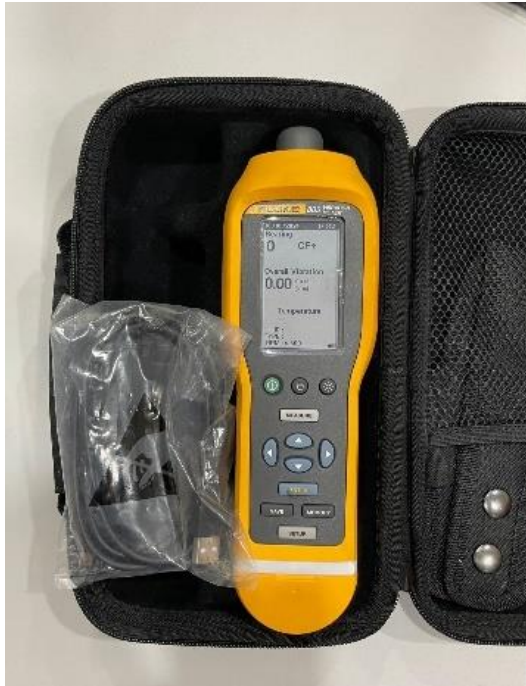
Gambar 3. 2. Fluke 805 Vibration meter

Fluke 805 adalah alat pengukur getaran portabel yang banyak digunakan dalam industri untuk mendeteksi masalah mekanis pada motor induksi. Alat ini mengukur getaran motor dalam satuan *mm/s* dan memberikan hasil pengukuran dalam bentuk RMS *velocity*. Data yang diambil dari alat ini dapat digunakan untuk menganalisis kondisi motor induksi berdasarkan tingkat getarannya.

Dengan menggunakan Fluke 805 mampu mengukur getaran di tiga sumbu (vertikal, horizontal, dan aksial), serta memberikan pembacaan langsung yang dapat dibandingkan dengan standar ISO.

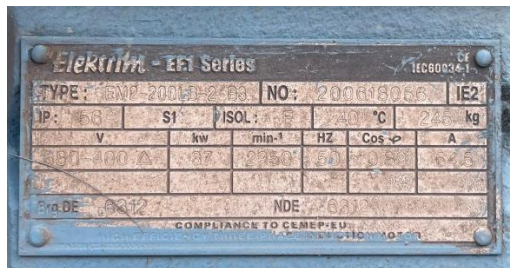
Gambar 3. 4 name plate motor induksi

Consumer Name	Centrifugal pump
Manufacturer	Elektrim EF 1 Series
Serial No.	2000618056
Type	EM2-200LB-2 B3
Rate Power (KW)	37 kW
In (A)	64.5 A
Rated Voltage (V)	380 V – 400 V
Speed (rpm)	2950 rpm
Frequency (Hz)	50 Hz
DE Bearing	6312
NDE Bearing	6312

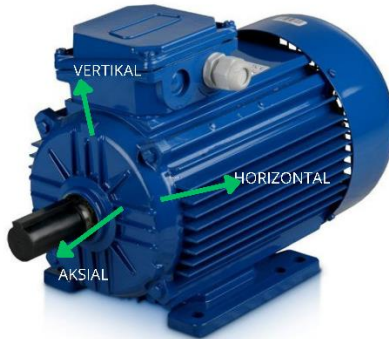
Gambar 3. 8 sumbu pengukuran

Data yang di ambil dengan cara pengukuran di bagian NDE & DE pada motor induksi, pada posisi tersebut dilakukan 3 pengukuran sumbu seperti horizontal, vertikal, dan aksial. Dalam pengukuran tersbut digunakan alat *vibration meter* untuk menemukan nilai velocity dengan satuan *mm/s*.

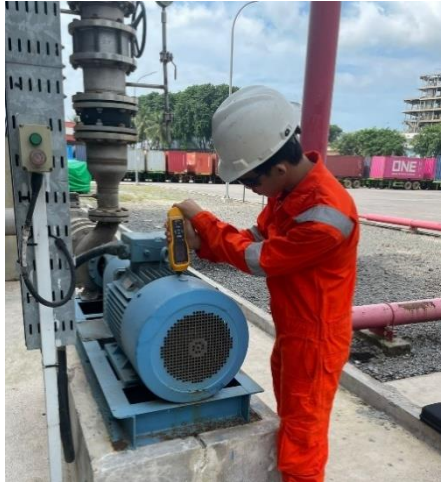
Gambar 4. 1 posisi pengukuran NDE dilapangan

Pengukuran getaran dilakukan pada dua posisi utama motor, yaitu di sisi Non-Drive End (NDE) dan Drive End (DE), serta pada tiga sumbu pengukuran vertikal, horizontal, dan aksial. Pengukuran dilakukan selama 3 hari berturut turut. Selama pengukuran vibrasi dilakukan peletakan vibration mater pada posisi tertentu selama 1 menit. Pengukuran ini bertujuan untuk mendapatkan gambaran menyeluruh tentang kondisi motor dan mengidentifikasi potensi kerusakan mekanis.

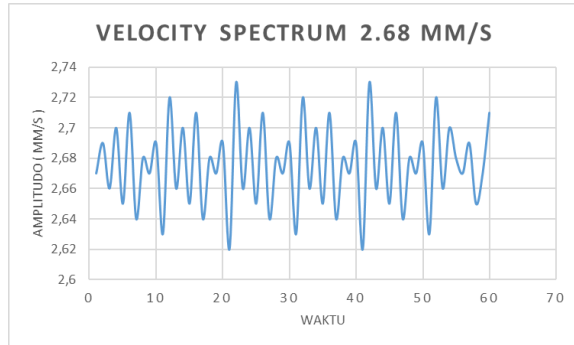
Gambar 4. 7 velocity spectrum

Berikut adalah gelombang time domain dari posisi NDE horizontal :

Data di atas merupakan gambar yang direpresentasikan dalam time domain. Time domain menunjukkan perubahan amplitudo getaran terhadap waktu. Sumbu X mewakili waktu (dalam satuan detik), sedangkan sumbu Y mewakili amplitudo RMS dari getaran motor dalam mm/s. Dalam analisis time domain, pola gelombang memberikan gambaran awal terkait fluktuasi amplitudo getaran dan kestabilan sistem selama periode pengukuran.

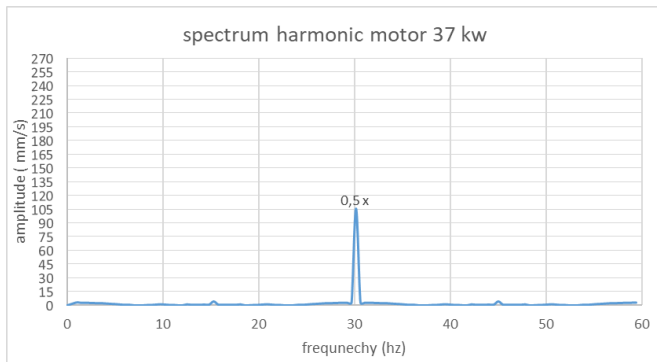
Gambar 4. 13 spectrum harmonic

12. Setelah diagnosis diterapkan maka pada kolom frekuensi & amplitude di buat dalam bentuk grafik dengan cara klik Insert > chart > scatter, maka akan mensajikan grafik specrum harmonic seperti ini.

jika grafik harmonic telah ditampilkan pada gambar diatas maka dapat dipastikan diagnosis data dalam meneliti sebuah vibrasi itu berhasil, untuk mengindenitifikasi kerusakan dari grafik tersebut cara nya adalah harus mengetahui di frekuensi keberapa terjadi sebuah kenaikan, penjelasan dari grafik diatas adalah pada grafik tersebut menunjukan pada sumbu X adalah frekuensi dengan satuan (Hz) sedangkan pada sumbu Y adalah amplitude atau velocity yang sudah di diagnosis menggunakan metode FFT (*fast fourier transform*) yang artinya pada sebelumnya velocity pengukuran 2.68 mm/s lalu di konversasikan menjadi FFT dengan hasil 105,49 mm/s yang sebenarnya hanya 1.5 mm/s. namun acuan amplitude nya bukan pada amplitude yang di dihasilkan oleh FFT, tetapi velocity yang dipakai tetap pada velocity pengukuran.

dalam keadaan status high monitoring, sehingga diperlukan tindakan maintenance. Indikasi keberadaan 0,5x pada frekuensi 30 Hz menunjukkan adanya kerusakan yang mengarah pada *Mechanical Looseness* Tipe C, yaitu disebabkan oleh ketidaksesuaian antar komponen motor dan shaft kopling pompa.
