# **STUDI KASUS *STANDBY HYDRAULIC LOW PRESSURE LIGHT* MENYALA PADA PESAWAT BOEING 737-800/900ER**

<sup>\*</sup> Politeknik Negeri Batam

Program Studi Teknik Mesin

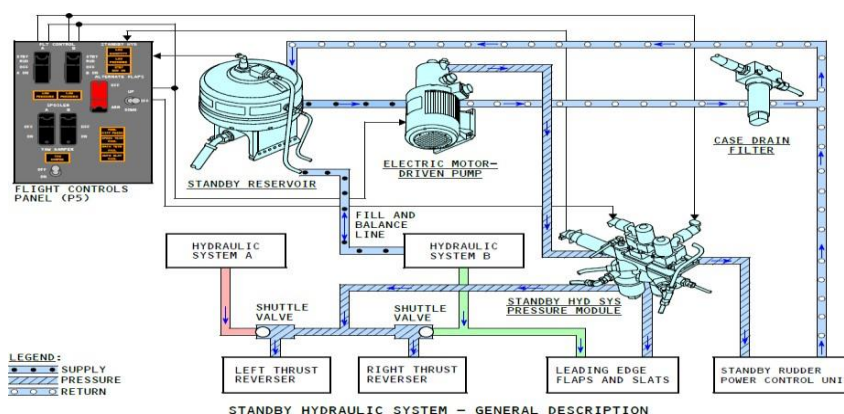
Gambar 1. Skematik Hydraulic System Boeing 737-800/900ER [3]

Sistem *Standby hydraulic* bekerja dengan menggunakan *fluid* yang ada di dalam *standby reservoir* menuju ke *electric motor driver pump* dan diberikan *pressure* sebesar 3.000 psi. *Pressure* dari *pump* akan terbagi menjadi dua. Ada yang menuju ke sistem *Case drain* dan ada yang menuju ke sistem *Pressure module*. *Fluid* yang menuju *Case drain* akan disaring terlebih dahulu sebelum masuk kembali ke *reservoir* agar aliran *fluid* di sistem *Standby* tetap terjaga.

Pada Gambar 1 dijelaskan kondisi normal *standby hydraulic pump* bekerja memberikan *pressure* sebesar 3.000 psi ke *pressure module* dan *case drain system*, jika *pressure* kurang dari 1.300 psi menyebabkan lampu *low pressure* menyala di *cockpit*. Ketika *standby hydraulic pump* beroperasi lampu indikasi *low pressure* seharusnya mati, ketika *standby hydraulic pump* beroperasi dan lampu indikasi *low pressure* menyala, terjadi masalah pada *standby hydraulic pump* tersebut.

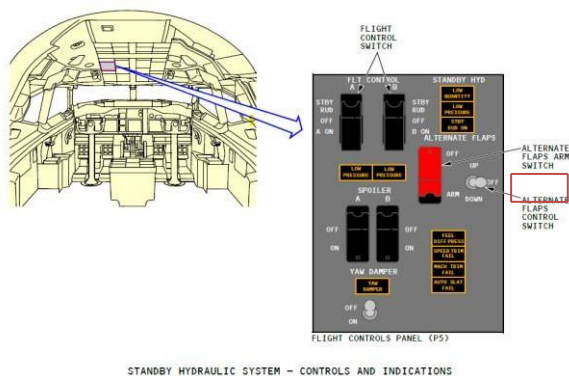
*Fluid* yang menuju ke sistem *pressure module* akan disaring terlebih dahulu dan di monitor *pressure*-nya. Jika tekannya kurang dari 1.300 psi maka indikasi lampu *low pressure light* di *cockpit* akan berwarna *amber*, seperti yang ditampilkan pada Gambar 2. Setelah *pressure* dan *fluid* normal kembali, sistem *standby hydraulic* akan membagi *fluid* ke sistem *thrust reverser*, *leading edge flaps and slats* dan *standby rudder power control unit* tergantung sistem mana yang membutuhkan dan sistem mana yang sedang dalam keadaan tidak normal. Setelah kembali dari tiga sistem tersebut, *fluid* akan dibersihkan terlebih dahulu sebelum masuk ke *reservoir* lagi [3].

Gambar 2. Flight Control Panel Boeing 737-800/900ER [3]

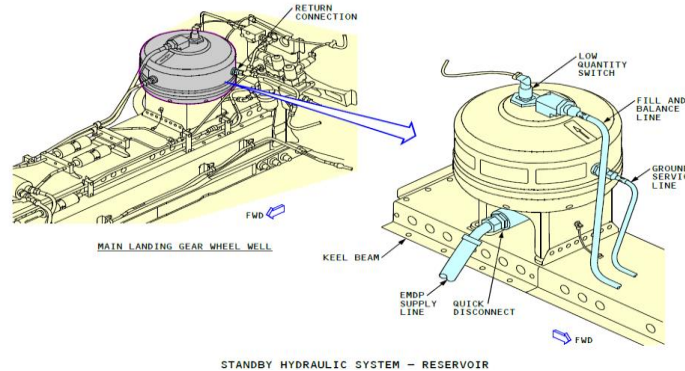
*Standby reservoir* seperti Gambar 3 berfungsi sebagai tempat menyimpan *hydraulic fluid* dan juga berfungsi sebagai penyuplai *fluid* ke *standby pump* untuk digunakan dan Sebagian *fluid* akan di suplai ke *return system* untuk digunakan kembali [3].

**Gambar 3. Standby Reservoir Boeing 737-800/900ER [3]**

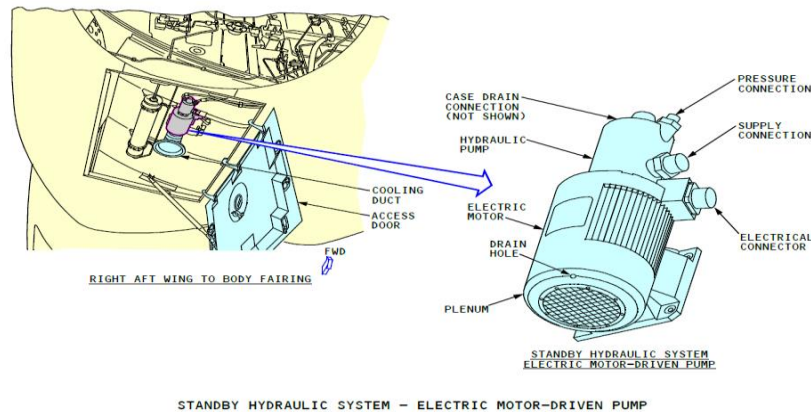
*Standby hydraulic motor driven pump* seperti Gambar 4 berfungsi untuk memberikan tekanan sebesar 3.000 *psi* yang akan di gunakan di sistem *standby hydraulic*, *pump* yang beroperasi menggunakan tegangan 115 V AC ini akan menggerakkan *fluid* ke sistem *pressure module* dan *case drain filter* [3].

**Gambar 4. Standby hydraulic electric motor driven pump Boeing 737-800/900ER [3]**

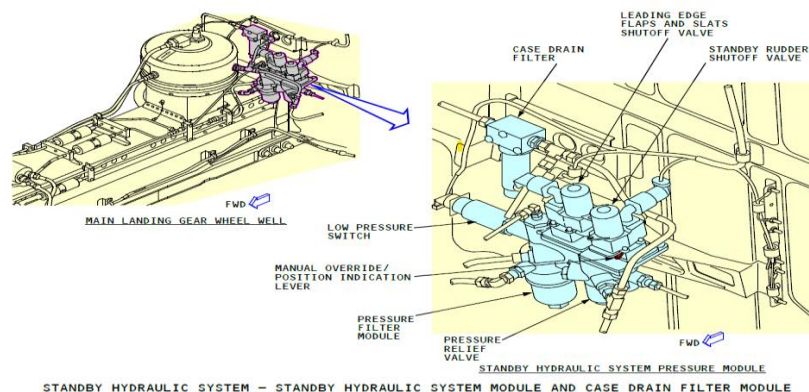
*Standby hydraulic motor driven pump* seperti Gambar 5 berfungsi untuk memberikan tekanan sebesar 3.000 *psi* yang akan di gunakan di sistem *standby hydraulic*, *pump* yang beroperasi menggunakan tegangan 115 V AC ini akan menggerakkan *fluid* ke sistem *pressure module* dan *case drain filter* [3].

**Gambar 5. Standby Hydraulic System Module Dan Case Drain Filter Module Boeing 737-800/900ER [3]**

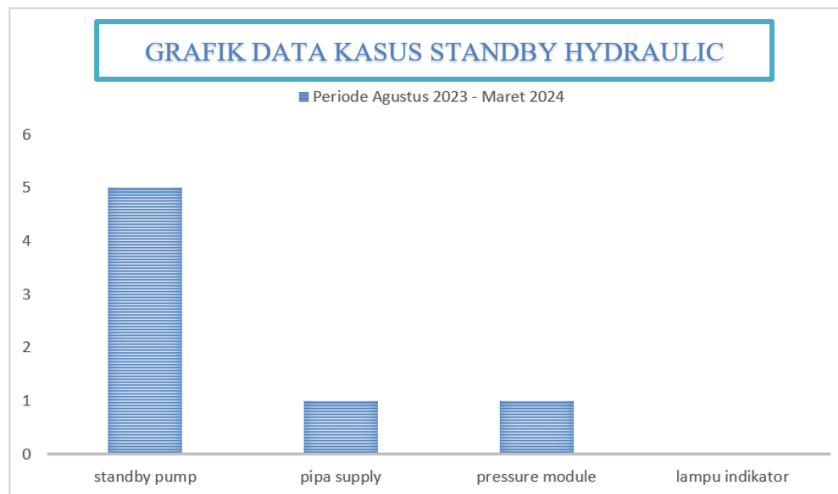
**Gambar 7. Grafik kasus *standby hydraulic* periode Agustus 2023 – Maret 2024**

Pada Tabel 1, kasus yang paling banyak menyebabkan *standby hydraulic low pressure light* menyala adalah *standby pump*, menurut *Fault Isolation Manual (FIM) Task 813-814* [5] *standby hydraulic low pressure light* menyala terdapat 5 kemungkinan penyebabnya yaitu *quickdisconnect supply/pipa supply*, *standby hydraulic pump*, *standby hydraulic low pressure light*, *standby hydraulic low pressure switch* dan *wiring problem*. penyebab ini menjadi perhatian khusus untuk diteliti karena komponen tersebut adalah komponen utama yang mensuplai *fluid* ke sistem lain sebagai penggerak pada *system standby*. Pada Gambar 7 diperlihatkan grafik kasus bahwa *standby hydraulic pump* seringkali mengalami kendala pada periode Agustus 2023 – Maret 2024 sebanyak lima kali kasus.

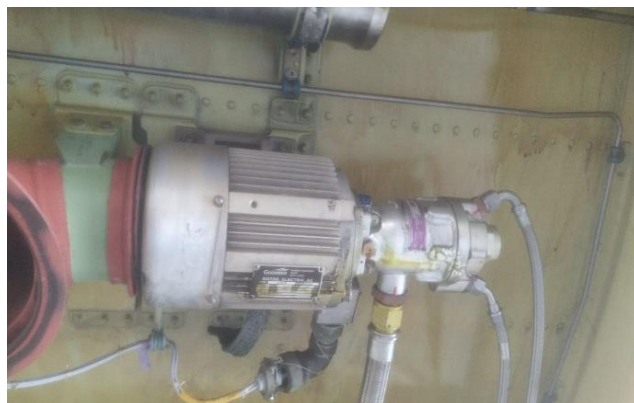
Menurut *Fault Isolation Manual (FIM) Task 813-814* [5] ketika kita menemukan masalah yang terjadi pada *standby hydraulic pump* yang pertama kita lakukan adalah melakukan pengecekan ke *circuit breaker* yang berhubungan dengan *standby hydraulic pump* pastikan dalam keadaan *close*, selanjutnya lakukan operasional tes pada *standby hydraulic pump*. Setelah hasil dari tes tersebut didapatkan bahwa *standby hydraulic pump* beroperasi tidak secara normal, maka lakukan cek secara visual pada komponen tersebut dan jika ada *internal leak* pada *standby pump* menjadi indikasi bahwa komponen tersebut dalam keadaan *bad condition*.

Gambar 8. Standby Hydraulic Pump

Setelah diketahui bahwa komponen *standby pump* bermasalah, kita langsung mengidentifikasi *part number* komponen tersebut melalui *Illustrated Part Catalog (IPC) 29-21-21-02 item 5* [6]. Untuk melakukan pergantian komponen *standby pump*, langkah pertama kita lihat *Aircraft Maintenance Manual (AMM) Task 29-21-21-000-801* [4] untuk melakukan pelepasan komponen *standby pump*, kemudian untuk pemasangan dapat dilihat pada Gambar 8 dan sesuai dengan *Aircraft Maintenance Manual (AMM) Task 29-21-21-002-400* [4]. Setelah itu untuk mengetahui pemasangan sudah sesuai, dilakukan *operational test* pada komponen tersebut sesuai dengan *Aircraft Maintenance Manual (AMM) Task 29-21-21-003-601* [4]. Setelah dilakukan *operational test* pastikan bahwa lampu indikasi *low pressure standby hydraulic* yang ada di *cockpit* tidak menyala Gambar 9, dan sistem *standby hydraulic* menjadi normal sehingga pesawat menjadi *serviceable*.

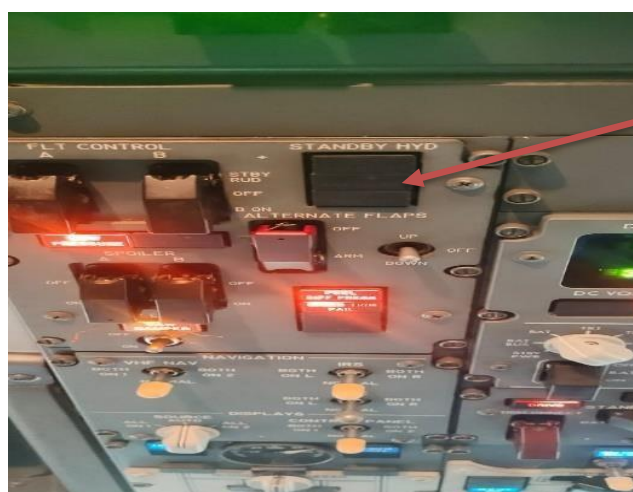
Gambar 9. Indikator *Standby Hydraulic Low Pressure* Mati di *Cockpit*
