STUDI KASUS TENTANG PENYEBAB AIR CONDITIONING PACK 1 REGUL(ATION) FAULT DI PESAWAT AIRBUS A320-200CEO

Andi Kurniawan, Ir. Rahman Hakim, S.T., M.Sc., IPM., ASEAN Eng., Tian Havwini, S.Si., M.A.

Politeknik Negeri Batam
Program Studi Teknik Mesin
Jl. Ahmad Yani, Batam Centre, Batam 29461, Indonesia
E-mail: andna.ak@email.com

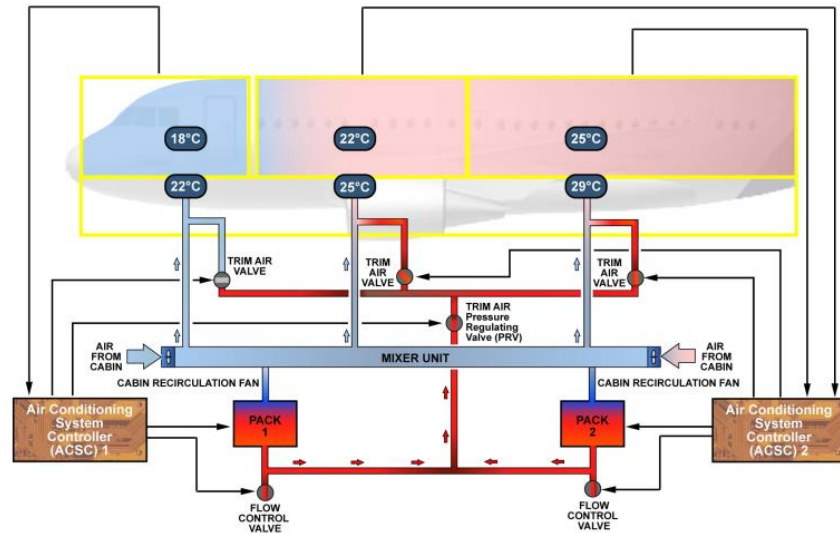
Gambar 1.1 Cabin Temperature Control System Overview[2][7]

Dewasa ini teknologi kedirgantaraan dunia mengalami kemajuan pesat sehingga dibutuhkan tenaga terampil untuk melakukan perbaikan pesawat udara apabila terjadi kerusakan. Sistem *air conditioning pack* pesawat adalah salah bagian yang sangat penting dan harus selalu dalam keadaan baik supaya pesawat dinyatakan laik terbang karena berhubungan dengan sistem *cabin pressurization*. Ada 3 zona pengaturan temperatur udara pada pesawat A320-200 CEO dapat di lihat pada gambar 1.1.

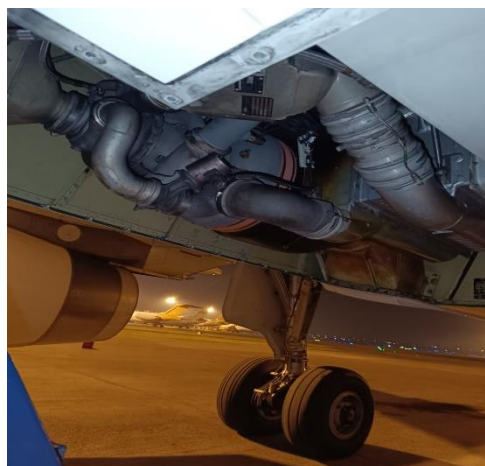
Gambar 1.2 Air Conditioning Pack 1 Bay

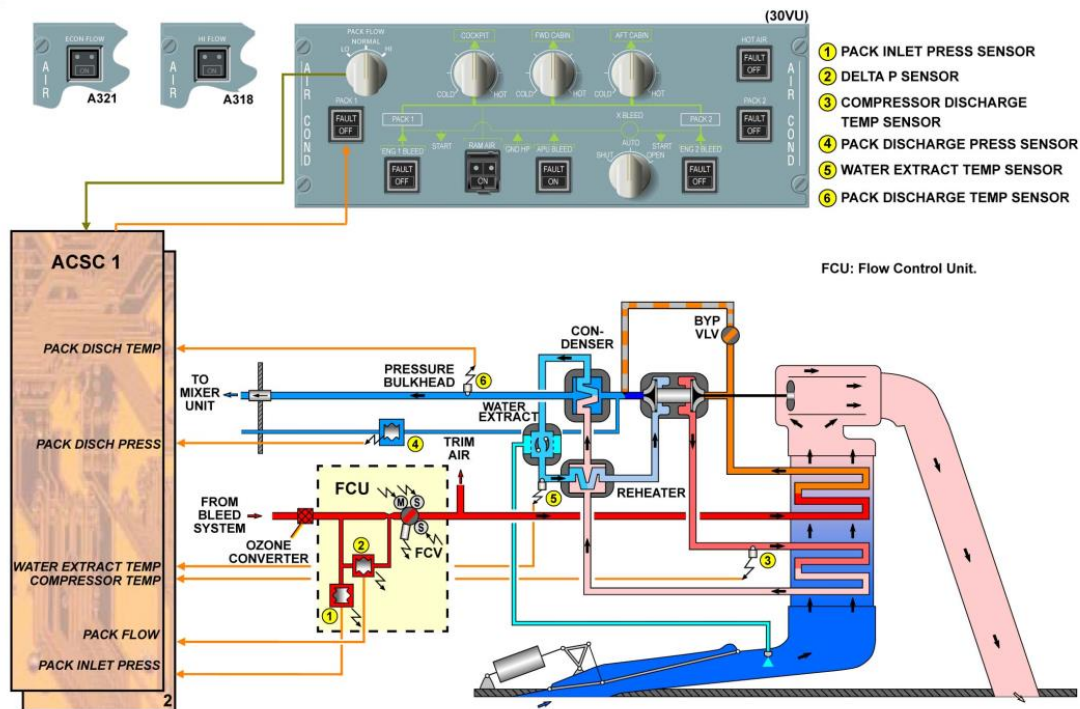
Gambar 1.3 Air Conditioning Pack System Overview [2][7]

- **Pack inlet pressure sensor** , berfungsi untuk mengetahui tekanan udara sebelum memasuki *FCV*.
- **Delta P sensor** , berfungsi untuk mengetahui tekanan udara sebelum dan sesudah melewati *FCV*.

- **Compressor discharge temperature sensor** , berfungsi untuk mengetahui temperatur udara setelah melewati *compressor*.
- **Pack discharge pressure sensor** , berfungsi untuk mengetahui tekanan udara setelah melewati *Air Cycle Machine*.

- **Pack discharge temp sensor** , berfungsi untuk mengetahui temperatur udara setelah melewati *Air Cycle Machine*.
- **Flow Control Valve** , berfungsi mengatur aliran udara yang masuk ke sistem *air conditioning pack* komponen ini dikendalikan oleh *ACSC*.

- **Air Cycle Machine** , terdiri dari 2 komponen yaitu *compressor* yang berfungsi meningkatkan tekanan udara dan *turbine* yang berfungsi menurunkan temperatur udara sebelum disalurkan ke kabin.

- **Bypass Valve** , berfungsi untuk menyalurkan udara panas apabila dibutuhkan untuk menjaga temperatur di kabin pesawat.
- **Reheater** , mempunyai 2 fungsi yaitu mendinginkan udara yang bertekanan tinggi disaat bersamaan juga meningkatkan temperatur udara untuk memastikan tidak ada kandungan air dalam udara yang akan disalurkan ke kabin, hal ini dapat terjadi karena komponen ini mempertemukan 2 udara yang berbeda suhu sehingga terjadi pertukaran temperatur antar udara tersebut.

- **Water Extractor** , berfungsi untuk menghilangkan kandungan air dalam udara sehingga menjamin udara

akan kering dengan cara memutar udara sehingga air akan terhempas ke arah samping dan dapat disalurkan ke *water injection* di *ram air inlet*.

- **Condenser** , berfungsi untuk mendinginkan udara sampai di bawah titik embun menggunakan pertukaran temperatur dengan udara yang keluar dari *turbine(ACM)*.

Air conditioning pack berfungsi menjaga tekanan, suhu dan kesegaran udara di ruang kemudi dan kabin. Pada setiap pesawat Airbus A320-200 CEO terdapat 2 buah sistem *air conditioning pack*. Saat keadaan normal maka kedua sistem akan bekerja secara bersamaan dimana sistem 1 yang diatur oleh *ACSC 1* akan menyuplai ruang kemudi dan sistem 2 yang diatur oleh *ACSC 2* akan menyuplai kabin penumpang namun apabila salah 1 sistem tidak berfungsi maka 1 sistem tersisa akan menyuplai ruang kemudi dan kabin penumpang secara bersamaan. Sistem *air conditioning pack* mendapat suplai *bleed* dari *Engine*, *APU*, dan *GTC*. Sistem ini juga membagi 3 zona setelah udara dingin melewati *mixer unit* yaitu zona ruang kemudi, kabin depan dan kabin belakang. Semua komponen sistem *air conditioning pack* diletakkan di 1 ruang yaitu *air conditioning bay* (Gambar 1.2). Pembahasan laporan akhir studi ini akan terbatas pada kasus *AIR PACK 1 REGUL FAULT* pada pesawat udara yang dioperasikan oleh Lion Air Group.

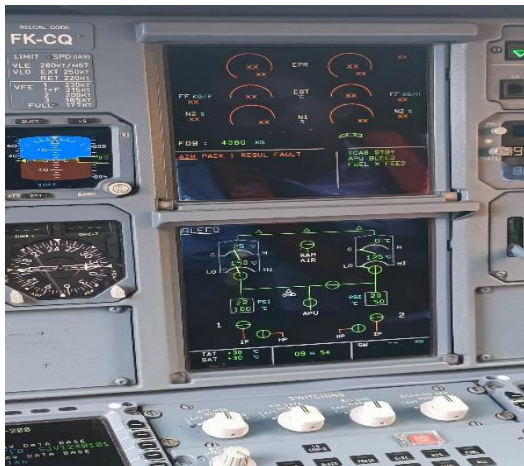
Gambar 1.4 ECAM warning

Ada 4 tanda utama apabila kegagalan sistem *air pack 1 regul* terjadi yaitu akan muncul pesan di *ECAM* bagian atas,tanda *master caution* akan menyala,tombol *pack 1* akan menyala bertuliskan *fault*,dan akan terdengar tanda bunyi sekali.

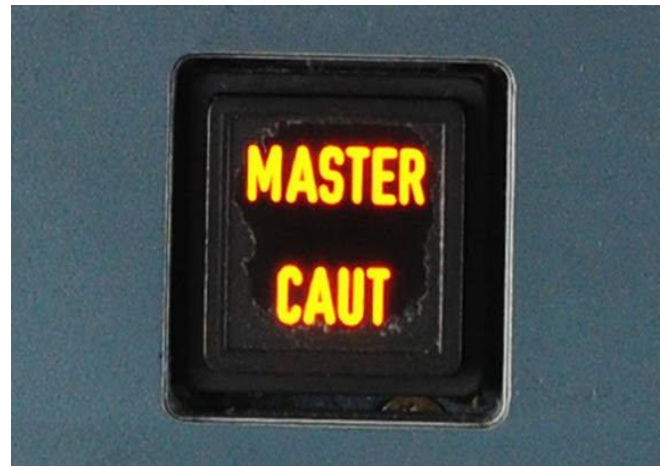
Gambar 1.5 Master Caution

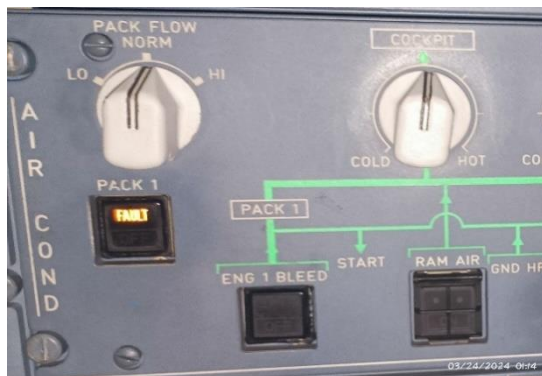
Gambar 1.6 Pack 1 Fault

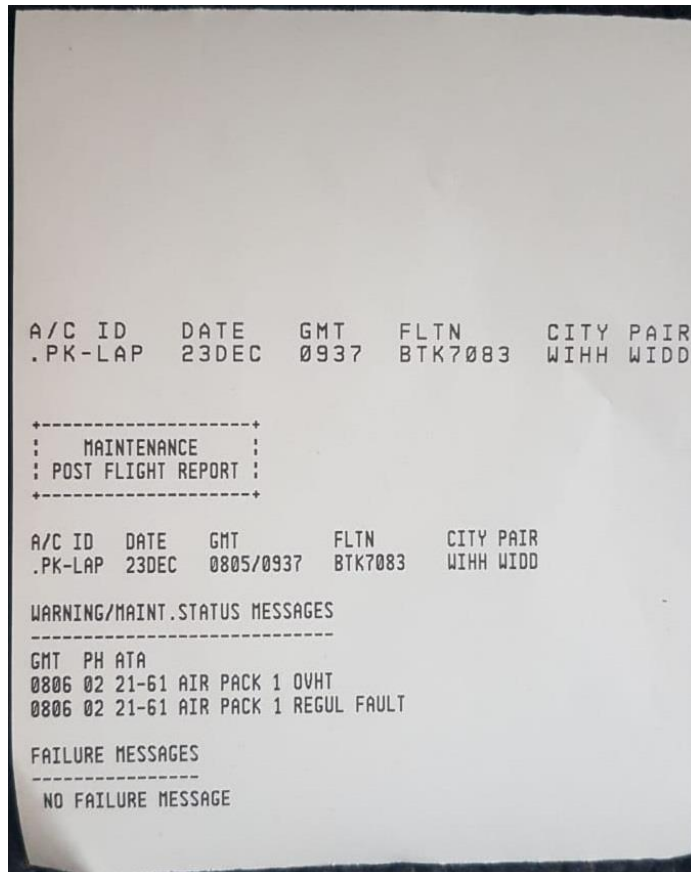
Gambar 2.3 Post Flight Report

Observasi dilakukan dengan pembacaan *maintenance message* pada *post flight report* maupun *ECAM warning message* dan dilanjutkan dengan melakukan pencocokan di *Trouble Shooting Manual (TSM)* yang berisi prosedur *fault confirmation* (digunakan untuk melakukan tes sistem ulang sehingga didapat informasi lebih tentang kerusakan) dan *fault isolation* (digunakan untuk melakukan prosedur perbaikan setelah diketahui *maintenance message* dari prosedur *fault confirmation* dan pembacaan *post flight report*). Selain itu juga dilakukan diskusi dengan divisi pengawas pesawat maskapai / *working group* maupun rekan *engineer* yang lain sehingga didapat data-data prosedur yang telah dilakukan sebelumnya pada masalah yang terjadi di pesawat tersebut sehingga tidak perlu mengulang dari awal apabila ada langkah sebelumnya yang sudah dilakukan. Melakukan *recording* pada platform E-MRO terhadap semua pekerjaan yang telah dilakukan supaya semua personil *maintenance* dapat mengetahui secara lengkap tentang masalah *air pack 1 regul fault*. Data yang sudah dimasukkan ke E-MRO akan secara otomatis tersimpan juga di platform ICT Lion Group.

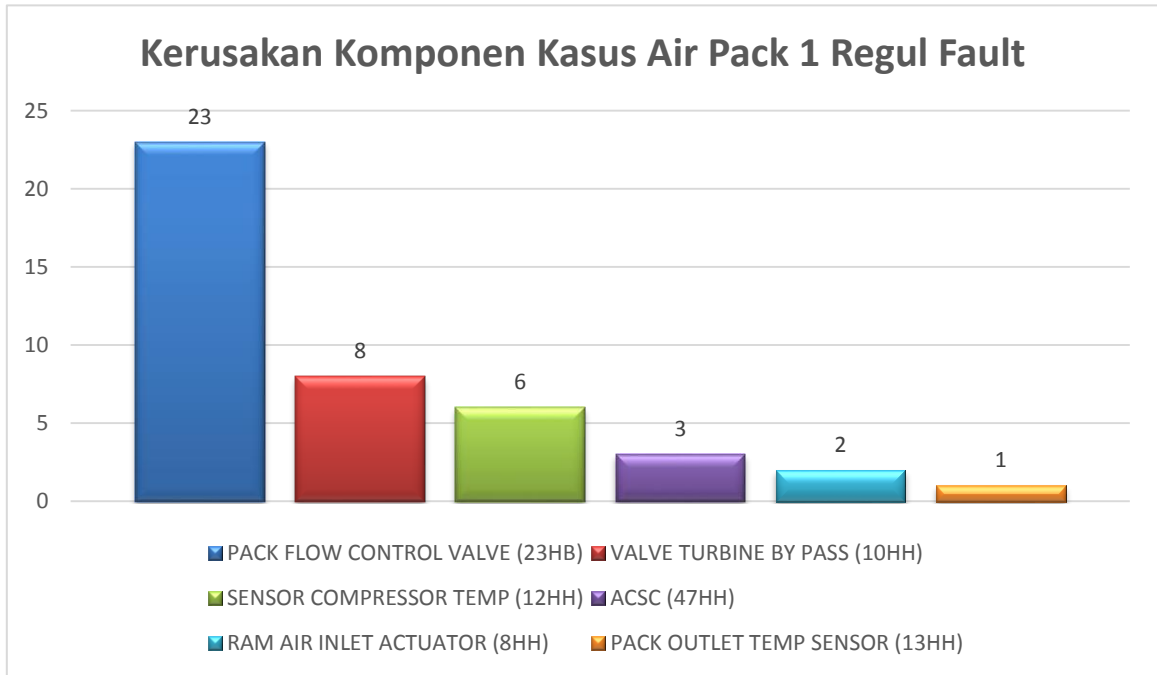
Berdasarkan tabel diatas, dapat disimpulkan dalam kurun waktu tahun 2023 telah terjadi kasus *air pack 1 regul fault* sebanyak 42 kali. Komponen dengan nama *Pack Flow Control Valve (23HB)* merupakan yang paling sering mengalami kerusakan yakni sebanyak 23 kasus. Penyebab kerusakan komponen ini antara lain kemacetan katup, kebocoran, rusaknya sensor di katup dan karena usia pakai dari komponen itu sendiri. Komponen selanjutnya yang sering mengalami kerusakan adalah *turbine bypass valve(10HH)*. Penyebab kerusakannya antara lain karena usia pakai, terpapar suhu yang panas berlebihan, dan timbulnya kerak yang menutupi sensor. Semua penanganan dari setiap kerusakan komponen adalah penggantian. Jumlah penggantian komponen *Pack Flow Control Valve (23HB)* cukup banyak sehingga diperlukan penanganan khusus dan penyediaan komponen sebagai suku cadang. Apabila apabila terjadi kerusakan maka tidak perlu menunggu pengadaan komponen yang memakan banyak waktu dan mengganggu operasional perusahaan.

Gambar 3.3 Diagram Kerusakan Komponen [10][11]

- Dalam kurun waktu satu tahun kerusakan pack flow control valve (23HB) terjadi sebanyak 23 kali, kerusakan valve turbine bypass (10HH) terjadi sebanyak 8 kali,kerusakan sensor compressor temp (12HH) terjadi sebanyak 6 kali, kerusakan ram air inlet actuator (534HH) terjadi sebanyak 2 kali, kerusakan ACSC (47HH) terjadi sebanyak 3 kali Kerusakan, kerusakan pack outlet temp sensor (13HH) terjadi sebanyak 1 kali.

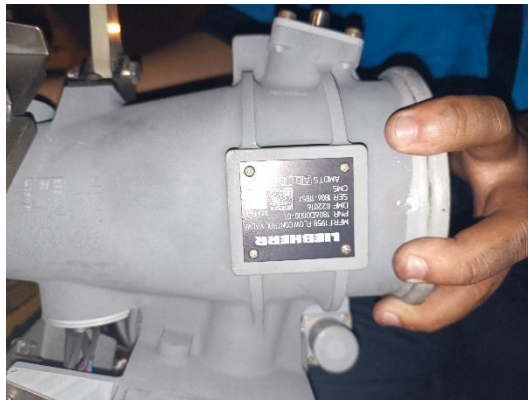
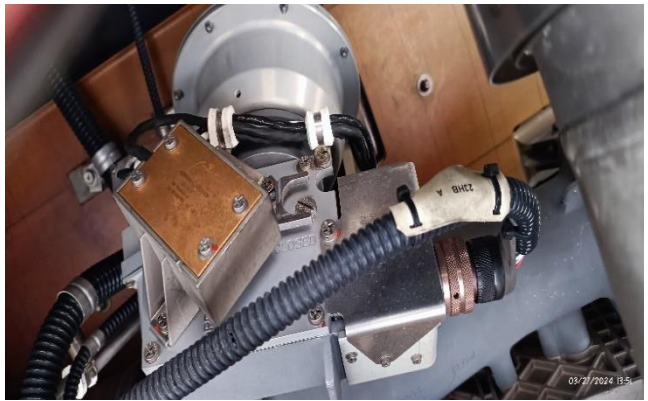
Berdasarkan tabel FMEA (Failure Mode and Effect Analysis) diketahui bahwa kerusakan *PACK FLOW CONTROL VALVE (23HB)* mempunyai nilai RPN yang tertinggi, karena apabila komponen tersebut mengalami kerusakan maka memerlukan *maintenance action* tertentu, tindakan dari pilot dan bisa sampai menyebabkan berhentinya operasi sistem *air conditioning*. Hasil ini juga mengindikasikan bahwa komponen *PACK FLOW CONTROL VALVE (23HB)* memerlukan perhatian khusus untuk dilakukan pengecekan secara berkala dan rutin sehingga tanda awal kerusakan akan dapat terdeteksi. Setelah itu penggantian komponen dapat segera dilakukan/dijadwalkan dan tidak sampai mengganggu operasional. Disarankan melakukan tes operasional setiap hari dan *daily inspection*. Sementara *failure mode* dengan nilai RPN terkecil adalah kerusakan *PACK OUTLET TEMP SENSOR (13HH)* direkomendasikan untuk melakukan pengecekan dan pembersihan sensor apabila ditemukan pembacaan yang tidak tepat minimal 2 bulan sekali untuk memastikan kondisi *PACK OUTLET TEMP SENSOR (13HH)* selalu dalam keadaan normal.

Gambar 3.5 Pack Flow Control Valve (23HB)

- Berdasarkan tabel FMEA kerusakan pack flow control valve (23HB) mempunyai nilai RPN paling tinggi yaitu 115 dan pack outlet temp sensor (13HH) memiliki nilai RPN paling rendah yaitu 1. Karena nilai RPN yang tinggi pack flow control valve (23HB) perlu mendapat perhatian lebih dengan cara melakukan tes operasional setiap daily check, dan jangan sampai kerusakan terjadi saat pesawat mengangkut penumpang. Sedangkan untuk komponen pack outlet temp sensor (13HH) yang mempunyai nilai RPN terendah hanya perlu dilakukan tes operasional sebulan sekali.

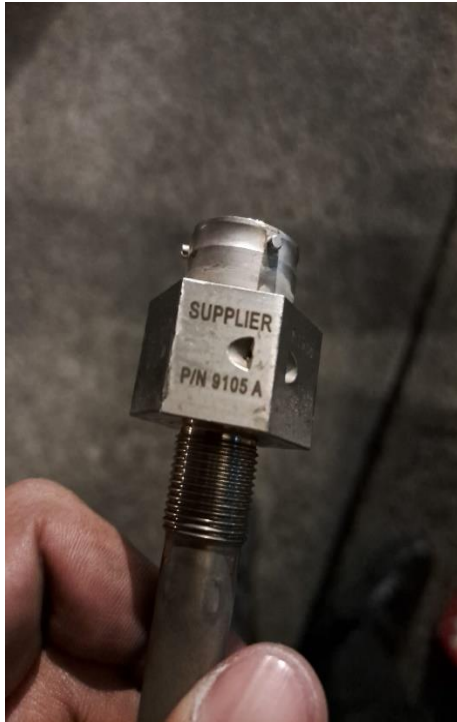
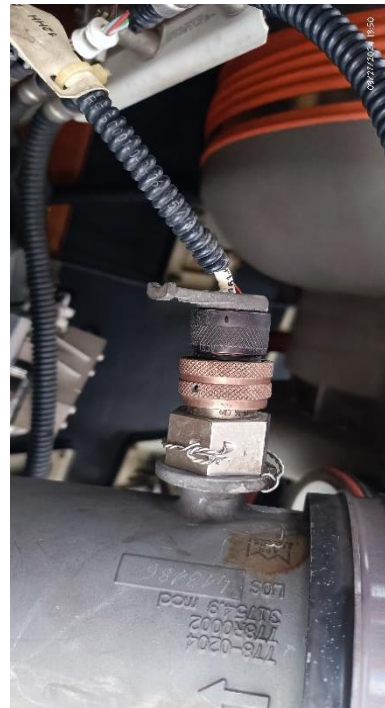
Gambar 3.6 Sensor Compressor Temp(12HH)

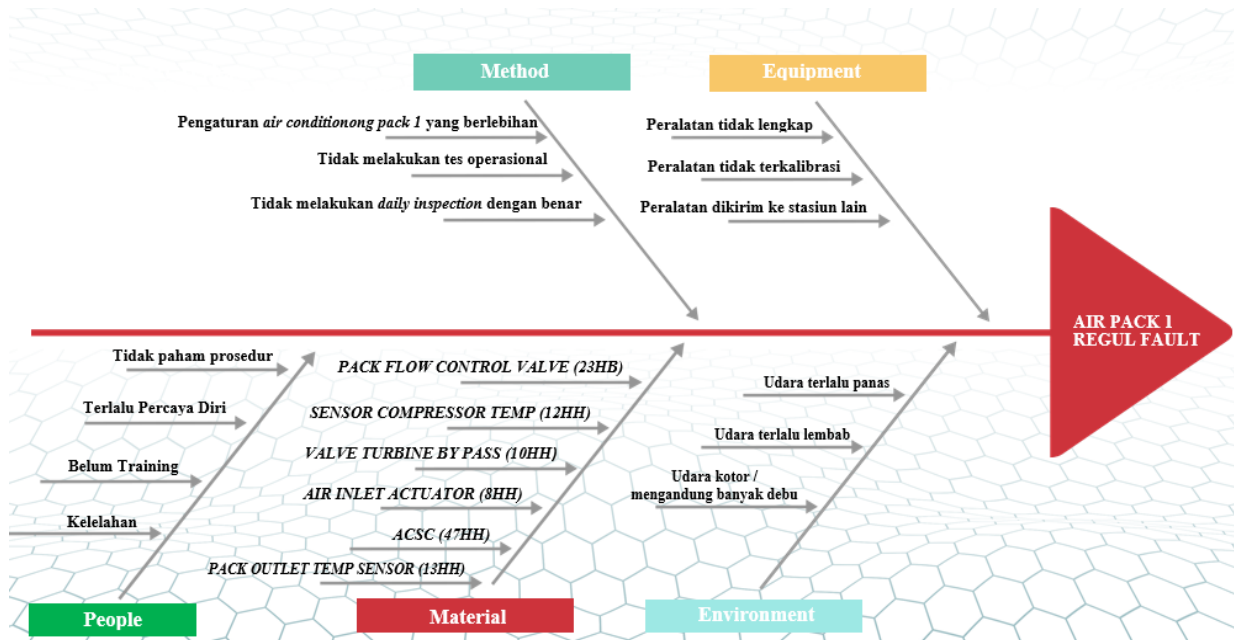
Gambar 3.9 Diagram Kerusakan Komponen [1][10][11]

- 1) **MATERIAL**, Komponen dalam sistem *air conditioning pack 1* mempunyai masa pakai yang berbeda-beda, hal ini akan berpengaruh juga pada kualitas dan keandalan tiap-tiap komponen. Semakin sering komponen digunakan maka semakin berkurang juga umur komponen tersebut. Seperti yang terlihat dari

data di tabel kerusakan komponen merupakan salah satu penyebab masalah ini muncul. Disarankan untuk melakukan pembelian sebelum masalah terjadi sesuai dengan skala prioritas dan kembali meninjau ulang dimana komponen-komponen tersebut dilakukan perbaikan.

- 2) **PEOPLE** , Munculnya kasus *air pack 1 regul fault* bisa disebabkan beberapa hal terkait faktor manusia. Antara lain teknisi yang tidak paham prosedur, terlalu percaya diri sehingga tidak melakukan *doublecheck* pada pekerjaan, belum *training*/sudah *training* namun belum paham pada tipe pesawat terkait dan kelelahan teknisi. Disarankan untuk melakukan *initial / recurrent training* pada tipe pesawat tersebut, dan apabila terindikasi mengalami kelelahan untuk dapat beristirahat sejenak karena kelelahan akan mengurangi fungsi indra teknisi.

- 3) **ENVIRONMENT** , Faktor lingkungan seperti udara terlalu lembab dan panas juga sangat berpengaruh pada komponen yang ada di sistem *air conditioning pack 1* . Semisal udara yang terlalu lembab ditambah banyak kandungan debu sehingga menyebabkan katup mengalami korosi yang akhirnya katup akan macet pada posisi terbuka,tertutup ataupun di tengah-tengah dan tidak bisa bergerak lagi. Disarankan untuk membersihkan katup/sensor apabila saat melakukan tes operasional tidak berjalan dengan normal.

- 4) **EQUIPMENT** , Peralatan menjadi salah satu faktor penting penyebab kasus *air pack 1 regul fault* terjadi , mulai dari peralatan yang tidak lengkap, tidak terkalibrasi, dan peralatan dikirim ke stasiun lain. Efek dari hal ini adalah apabila kita mengetahui kerusakan pada kesempatan pertama maka tidak bisa langsung melakukan tindakan pada sumber kerusakan tersebut. Disarankan untuk mengatur rotasi pesawat/berkoordinasi dengan pengawas pesawat supaya dapat ditentukan pesawat mana yang membutuhkan peralatan tersebut.

- 5) **METHOD**, Temperatur udara yang panas membuat pilot melakukan pengaturan berlebihan pada sistem untuk mendapat udara diinginkan dengan cepat,Tidak melakukan tes operasional dan *daily inspection* dengan benar akan berpotensi untuk tidak terdeteksinya masalah lebih awal. Disarankan untuk melakukan pengaturan sistem pada skala normal, dan melakukan tes operasional / *daily inspection* dengan benar-benar teliti sehingga apabila kerusakan terjadi akan dapat diambil tindakan perbaikan.

Dari diagram *fishbone* di atas dapat ditarik kesimpulan ada banyak faktor yang menyebabkan terjadinya *air pack 1 regul fault* mulai dari usia komponen sampe faktor lingkungan bahkan gabungan dari beberapa sebab tersebut. Masalah ini akan berpengaruh pada operasi maskapai dan berpotensi menimbulkan kerugian yang besar apabila sampai terjadi keterlambatan keberangkatan apalagi sampai pada kasus dibatalkannya penerbangan. Keseluruhan kesimpulan akan dijabarkan pada bab selanjutnya.

- Berdasarkan fishbone diagram penyebab masalah muncul adalah karena faktor-faktor *material,people,environment,equipment* , dan *method*. Pada sisi *people* disarankan untuk melakukan training, peningkatan ketelitian saat melakukan pengetesan, dan istirahat yang cukup. Pada sisi *environment* disarankan untuk membersihkan katup/sensor apabila saat melakukan tes operasional tidak berjalan dengan normal. Pada sisi *equipment* disarankan untuk mengatur rotasi pesawat/berkoordinasi dengan pengawas pesawat supaya dapat ditentukan pesawat mana yang membutuhkan peralatan tersebut. Pada sisi *material* disarankan untuk melakukan pembelian pada komponen terutama yang paling sering rusak daripada yang jarang mengalami kerusakan,dikarenakan komponen tersebut belum bisa diproduksi di Indonesia sehingga untuk impor membutuhkan waktu yang tidak sedikit. Dan kembali meninjau ulang dimana komponen-komponen tersebut dilakukan perbaikan. Pada sisi *method* disarankan untuk melakukan pengaturan sistem pada skala normal, dan melakukan tes operasional / *daily inspection* dengan
