# Pengaruh Spesifikasi Kode *Spray Tip Coating* Terhadap Kualitas Manufaktur Pipa *OCTG*

Samsu Wardanas, Aulia Fajrin, dan Hanifah Widiastuti

Politeknik Negeri Batam  
Program Studi Teknik Mesin  
Jl. Ahmad Yani, Batam Centre, Batam 29461, Indonesia  
<sup>1</sup>E-mail: Samsudana12@gmail.com

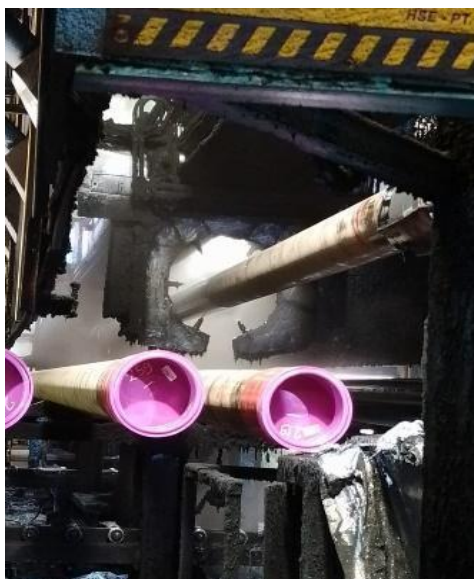
Mesin *coating* yang digunakan pada penelitian ini menggunakan metode *airless spray*. *Airless spray* adalah metode yang menggunakan tekanan tinggi untuk memaksa bahan pelapis yang tidak diatomisasi melewati *nozzle* dan menuju permukaan pipa. Tingkat perlekatan hasil *coating* dengan *airless spray* lebih cepat dibandingkan dengan metode lainnya dan menghasilkan lapisan yang lebih padat dan konsisten. mesin *coating* dengan metode *airless spray* pada Gambar 1 berikut:

Gambar 1. Mesin *Coating* dengan Metode *Airless Spray*

Mesin *coating* yang digunakan pada pengujian dilihat pada Gambar 1 dengan spesifikasi dijelaskan pada Tabel 1.

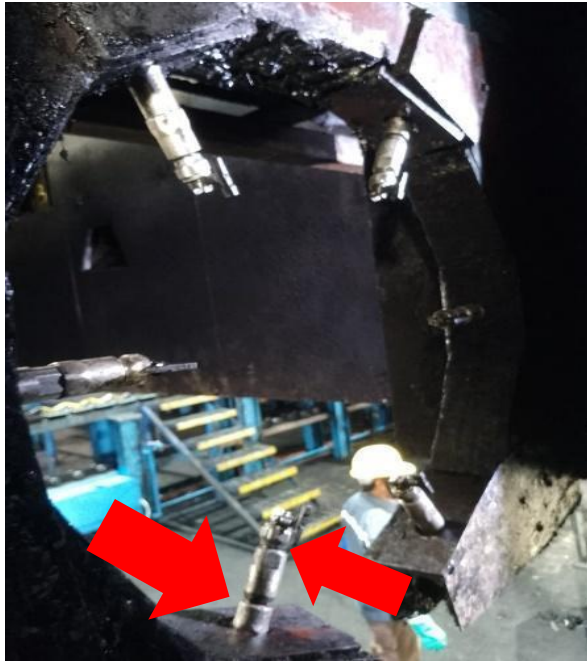
- a) *Pencampuran cat dan thinner*  
Tahap ini merupakan proses pencampuran *cat* dan *thinner* menjadi satu, yang berfungsi sebagai pelapis atau pewarna pada pipa. Banyak takaran harus disesuaikan dengan *work instruction (wi)* yang telah ditetapkan oleh perusahaan. Bahan – bahan yang digunakan yaitu: *cat* dan *thinner*.
- b) *Setting Mesin Coating*  
*Setting* mesin *coating* disesuaikan dengan *work order (wo)* pipa yang sedang berjalan, dan *setting* mesin harus dilakukan sesuai *work instruction (wi)* yang sudah dibuat oleh perusahaan.
- c) *Pemasangan nozzle*  
Pada saat pemasangan *nozzle* di mesin *coating*, harus sesuai prosedur dalam keadaan sudah terkunci dengan kuat agar *nozzle* tidak terjadi kebocoran pada saat proses produksi berlangsung. Gambar pemasangan *nozzle* dilihat pada Gambar 4.

Gambar 4 Pemasangan *nozzle*

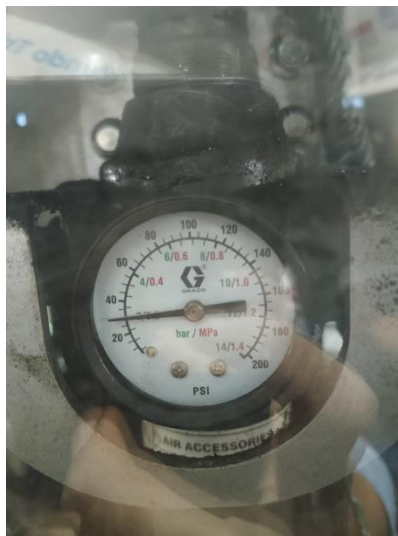
Pada tahapan ini settingan *pressure pump* tidak boleh terlalu besar yang menyebabkan borosnya *coating*. *Main Pressure Supply*: 2 Bar. Gambar set *pressure Pump* ditunjukkan pada Gambar 5.

Gambar 5 *Setting Pressure pump*

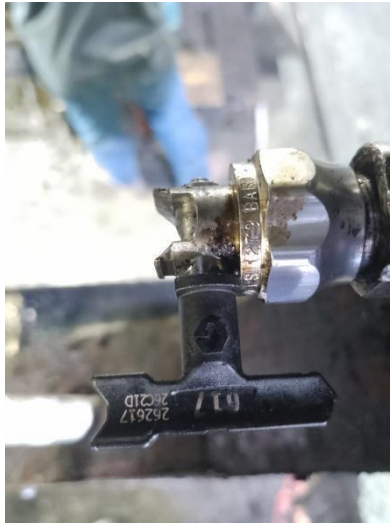
Pada setting *spray tip*, posisi *spray tip* harus sesuai dengan posisi *nozzle*, agar semburan *coating* yang dihasilkan lebih maksimal. Pada *setting spray tip* harus sesuai dengan *work instruction (wi)* dengan produk yang akan dijalankan. *Set spray tip* bisa dilihat pada Gambar 6.

Gambar 6 Set Spray Tip

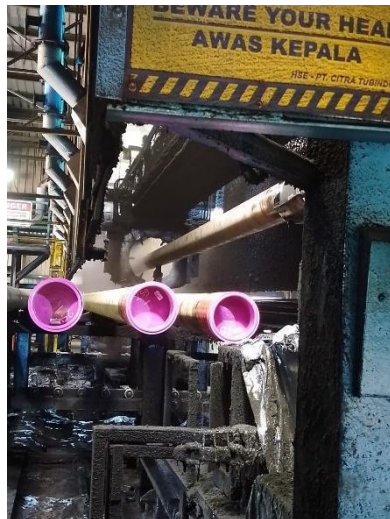
Setelah melakukan setting mesin yang sesuai dengan *work instruction (wi)*, maka tahapan selanjutnya *coating test*, pada tahap mesin *coating* akan melakukan proses penyemprotan *coating*/bahan pelapis pada pipa yang sesuai *work order (wo)*. Proses *coating* dilihat pada Gambar 7.

Gambar 7 Proses *coating*

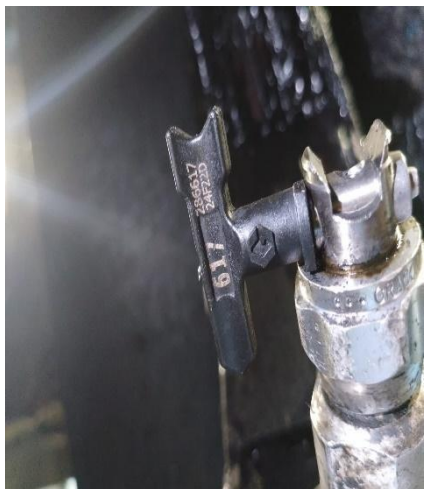
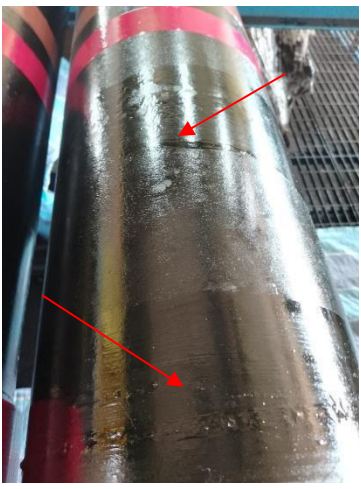
Tabel 2. Hasil pengujian pada kode *Spray Tip* (Tanda panah merah pada Gambar menunjukkan reject)

Kode <i>Spray Tip</i>	<i>Pressure Pump</i>	<i>Spray Tip</i>	Hasil <i>Coating</i> dari Pengaturan Kode <i>Spray Tip</i>
617	2 Bar

Dari hasil pengujian pipa 9 ½ Inch dengan mengubah pengaturan *spray tip* maka didapatkan kondisi dan hasil *coating* yang berbeda setiap pengaturan kode *spray tip*. Pada kode *spray tip* 617 terlihat hasil *coating* kurang optimal karena lubang *spray tip* besar, Pada kode *spray tip* 615 terlihat setelah proses *coating* yang dihasilkan dengan pengaturan kode *spray tip* kurang optimal dan masih ada *reject* yang dihasilkan, sedangkan pada *spray tip* kode 613 mendapatkan kondisi hasil *coating* yang optimal sesuai standar kualitas *coating* (yang ditunjukkan pada gambar 8). Dengan dilakukannya pengujian ini, maka didapatkan pengaturan yang optimal dan solusi dari permasalahan pada *spray tip* terhadap mesin *coating*, sehingga *reject* yang dihasilkan menjadi berkurang dan proses *coating* yang dihasilkan optimal.

Berikut ini merupakan pengujian pipa 9 5/8 Inch dengan mengubah pengaturan *Spray Tip* dan *Pressure Pump* terhadap mesin *coating* dan hasil dari *coating* dengan kode *spray tip* yang berbeda. Pengujian dilakukan sebanyak 3 kali dengan variasi pengaturan *spray tip* yang berbeda dengan kode ukuran 613, 615 dan 617 yang memiliki arti sebagai berikut: -lebar kipas *spray tip* digit pertama (6) 6 X 2=12 Inch, -ukuran lubang *spray tip*: dua digit terakhir (13,15, dan 17) 0.013 Inch, 0.015 Inch ,0.017 Inch.
